Projekt MoRE INT 190  
MoRE Modelowy Region Energii Odnawialnych Wysp Uznam i Wolin  
MoRE Modellregion der Erneuerbaren Energien von Inseln Usedom und Wollin

# RAPORT

**Identyfikacja aktualnych potrzeb energetycznych wysp**

**Termografia wybranych miejscowości na przedmiotowym terenie**

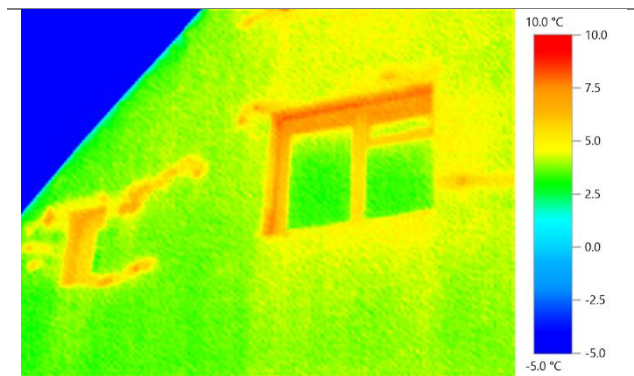
**Rys. 4.2.31**

Powierzchnia ściany o zmiennym obrazie termicznym. Uwidocznione pęknięcia struktury powodujące zwiększoną wymianę ciepła do otoczenia, jak również zwiększające wpływ niekontrolowanej infiltracji powietrza zewnętrznego do wnętrza budynku i tym samym sumaryczne zwiększenie wentylacyjnych strat ciepła.

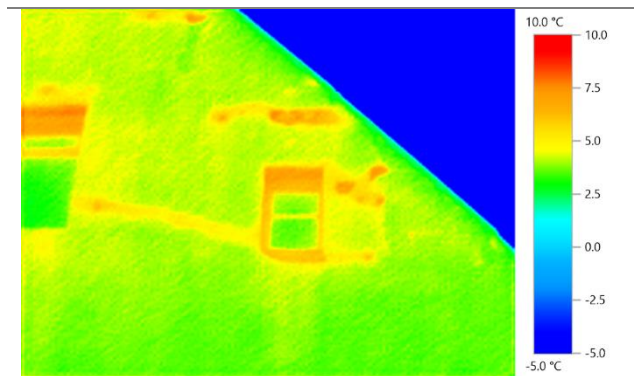
**Rys. 4.2.32**

Pęknięcia struktury ściany zewnętrznej, opis analogiczny jak przy rys. 4.2.31.

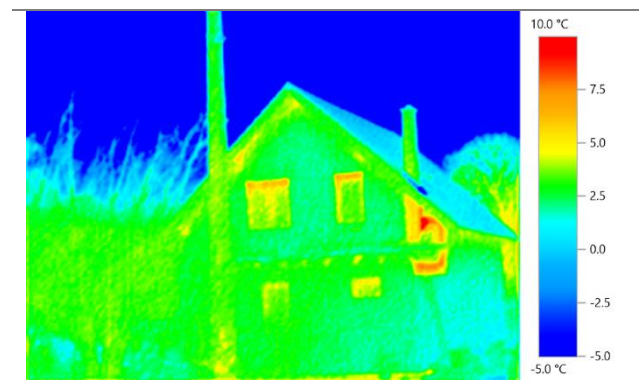
**Rys. 4.4.1**

Budynek współczesny, izolowany termicznie. Widoczna nieciągłość izolacji termicznej na styku ściana – przewód spalinowy. Punktowe mostki termiczne ponad oknami parteru. Liniowe mostki termiczne połączenia ściany zewnętrznej z okapem.

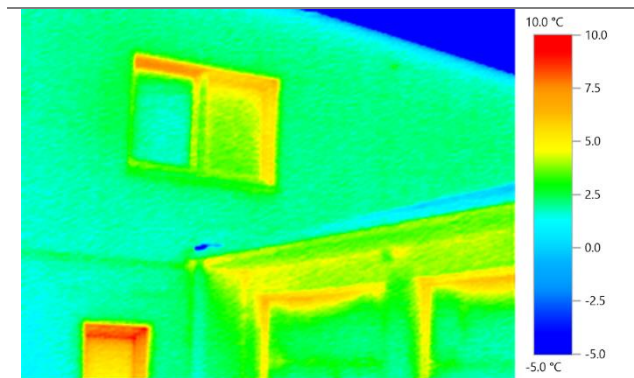
**Rys. 4.4.6**

Budynek izolowany termicznie, jednorodny obraz termiczny większości powierzchni przegród. Uwidocznione liniowe mostki termiczne połączenia okien ze ścianami. W części prostopadłej do głównej bryły budynku niejednorodność termiczna na styku ściany zewnętrznej z dachem oraz nieszczelności w obrębie połączenia ściany zewnętrznej z elementami otworowymi.

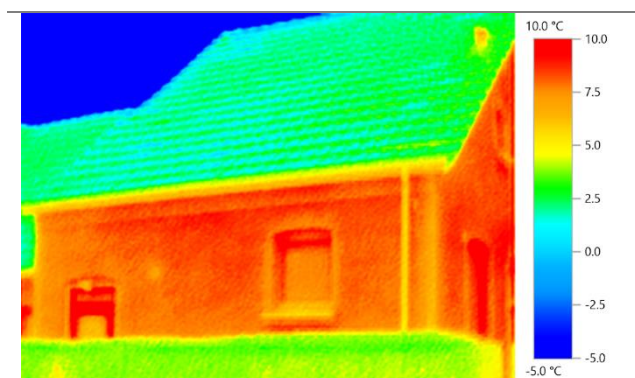
**Rys. 4.4.12**

W nawiązaniu do rys. 4.4.11, ściany zewnętrzne nieizolowane termicznie. Widoczny mostek połączenia dwóch ścian zewnętrznych w narożniku wypukłym (temperatura samego narożnika nieco niższa niż pola przegrody – obraz termiczny potwierdzający przewidywane zachowanie termiczne złącza). Pomiędzy drzwiami zewnętrznymi i oknem przy styku z dachem ciemniejszy obraz powierzchni mogący sugerować zawilgocenie ściany wskutek (bieżącej/ dawnej?) nieszczelności systemu odprowadzenia wód opadowych z połaci dachu.

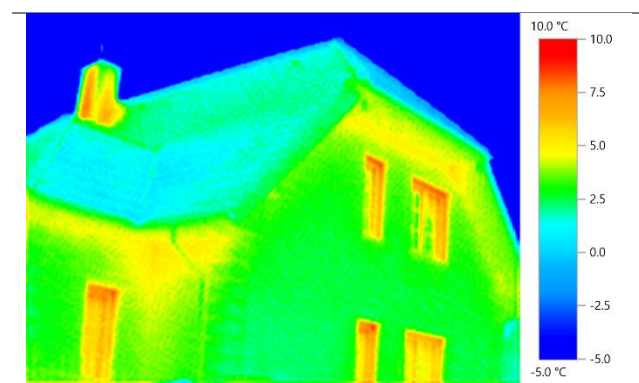
**Rys. 4.5.1**

Budynek izolowany termicznie. Niska jakość wykonania prac w obrębie połączenia ścian zewnętrznych z dachem. Widoczne połączenia elementów otworowych z powierzchnią ścian zewnętrznych. Ciepły komin bez izolacji termicznej, wskazuje na pracę źródła ciepła.

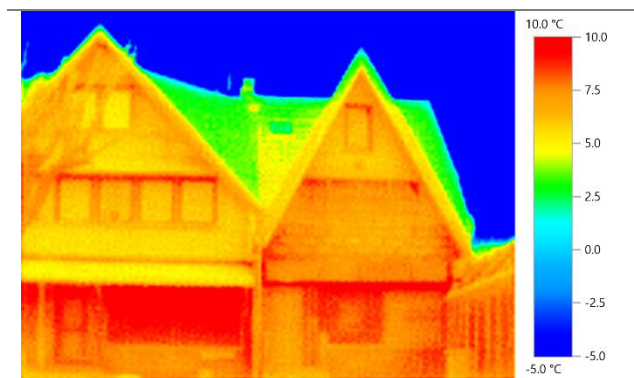
**Rys. 4.5.19**

Obiekty bez izolacji termicznej ścian zewnętrznych. W przypadku budynku po prawej stronie czytelny układ elementów ściennych w murze oraz wieńców. Dachy izolowane termicznie, jednak nieszczelne, co sugeruje degradację warstw izolacji termicznej lub wykonanie izolacji z istotnymi nieszczelnościami (np. w dopasowaniu wypełnienia przestrzeni pomiędzy elementami nośnymi a termoizolacją).

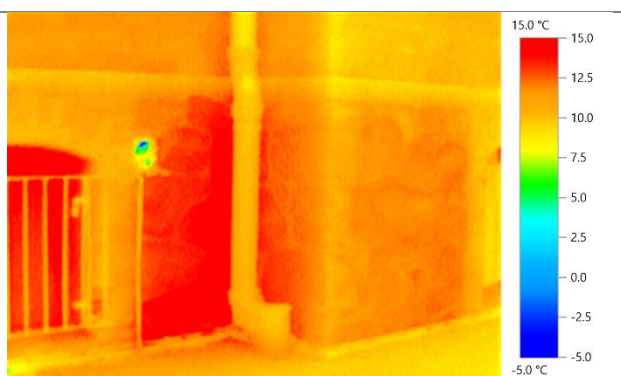
**Rys. 4.5.25**

Zwiększenie przewodności cieplnej fragmentu muru wskutek zawilgocenia powierzchni przez nieszczelny system odprowadzenia wód opadowych.

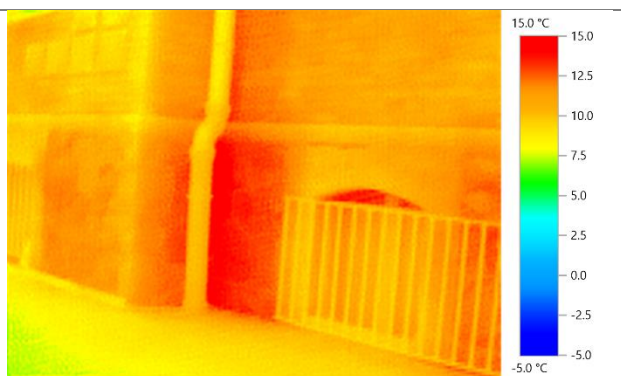
**Rys. 4.5.26**

Zwiększenie przewodności cieplnej fragmentu muru wskutek zawilgocenia powierzchni przez nieszczelny system odprowadzenia wód opadowych.

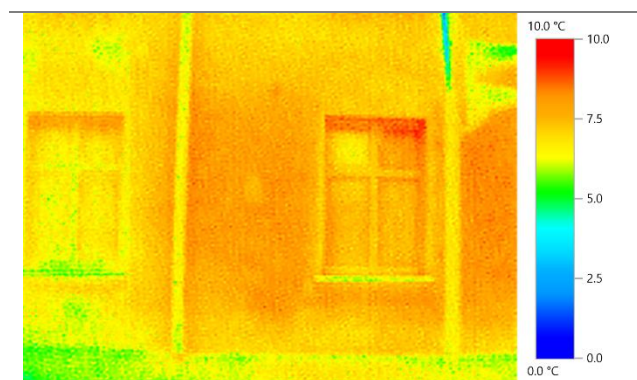
**Rys. 4.5.30**

Lokalne zwiększenie strat ciepła z powierzchni ściany zewnętrznej wskutek zawilgocenia ściany z nieszczelnego systemu odprowadzenia wód opadowych.

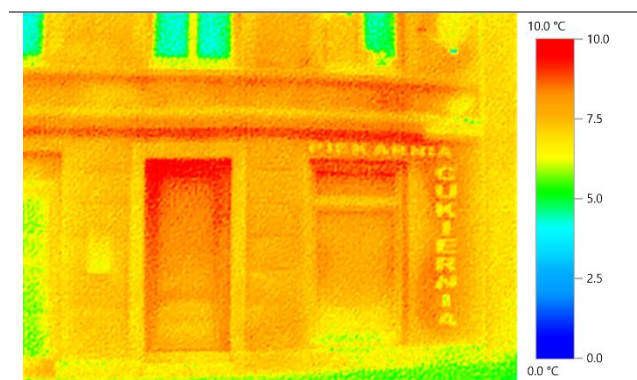
**Rys. 4.5.31**

Niska jakość termiczna drzwi zewnętrznych, w szczególności ramy drzwi.

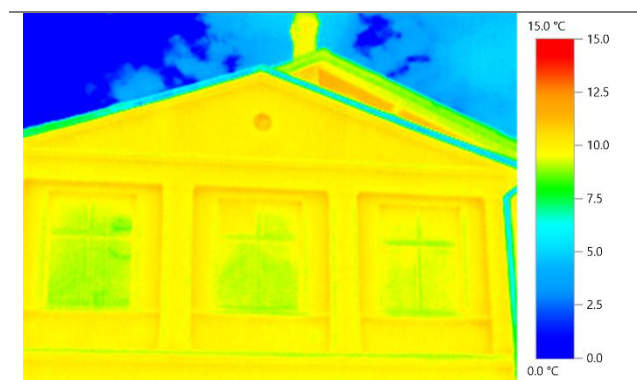
**Rys. 4.6.12**

Budynek nieizolowany termicznie. Jakość termiczna ścian i elementów otworowych zbliżona.

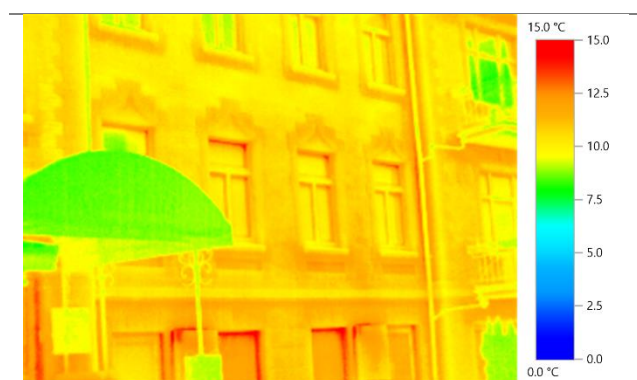
**Rys. 4.6.13**

Nieizolowane termicznie ściany zewnętrzne.

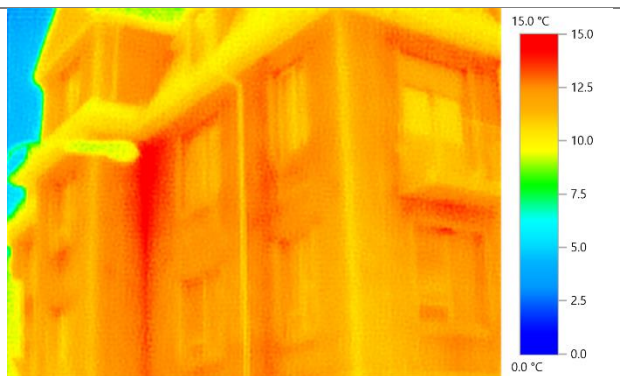
**Rys. 4.7.34**

Budynek bez izolacji termicznych. W narożu wklęsłym wyraźne zwiększenie wymiany ciepła do otoczenia z większą intensyfikacją w górnej części ściany tuż przy okapie, co sugeruje wpływ zawilgocenia powierzchni ścian wskutek nieprawidłowo funkcjonującego systemu odwodnienia dachu.

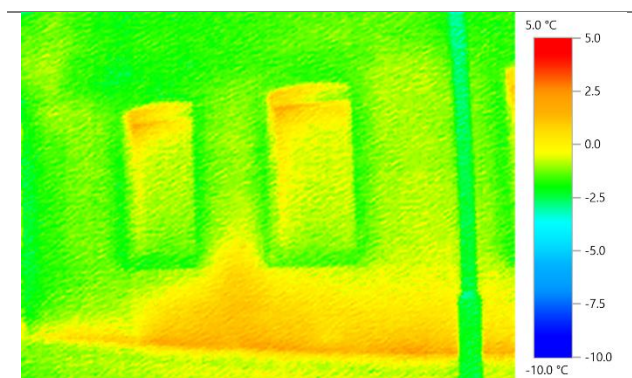
**Rys. 4.10.18**

Obraz termiczny zawilgoconej przegrody, najprawdopodobniej wskutek podciągania kapilarnego (podnoszenia cząsteczek wody z gruntu przez porowaty materiał budowlany, np. cegłę pełną) w wyniku braku lub uszkodzenia izolacji przeciwwilgociowych ścian fundamentowych.

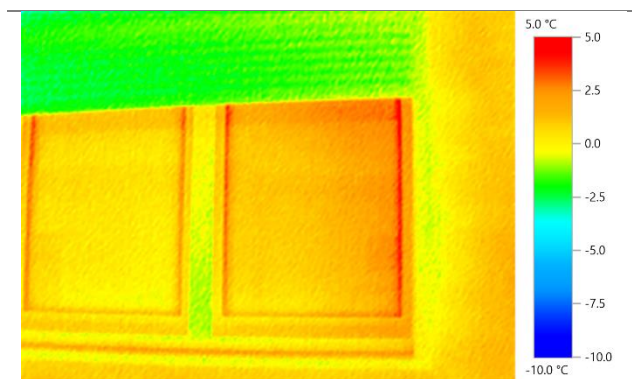
**Rys. 4.10.19**

Obraz termiczny okna z częściowo opuszczoną żaluzją zewnętrzną. Wyraźnie widoczny mostek termiczny połączenia szyby z ramą skrzydła okiennego.

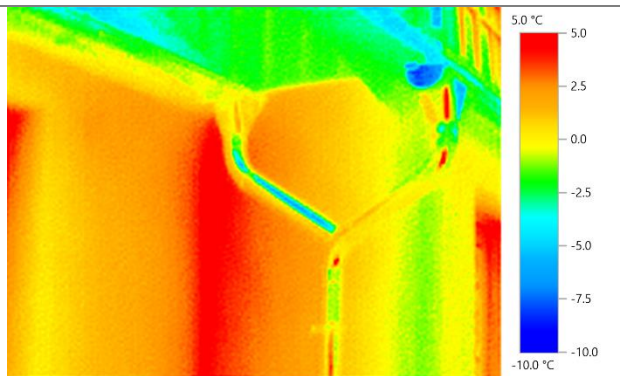
**Rys. 4.10.20**

Narożnik wkleśły dwóch nieizolowanych ścian. Dodatkowo nałożony efekt zwiększenia wymiany ciepła wskutek zawilgocenia narożnika przez nieszczelność lub niewystarczającą przepustowość kosza systemu odprowadzenia wód opadowych z dachu (usterka prawdopodobnie usunięta? – ściana w procesie wysychania).

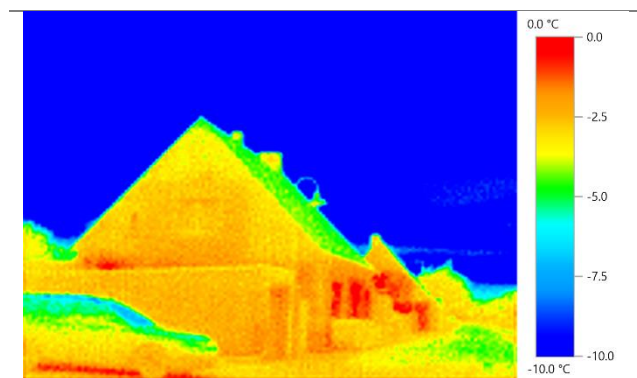
**Rys. 4.11.8**

Zabudowa bez izolacji ścian zewnętrznych. Zwraca uwagę energochłonność okien oraz lokalne prawdopodobnie zawilgocenie ściany szczytowej w styku ze stropodachem garażu (po lewej stronie).

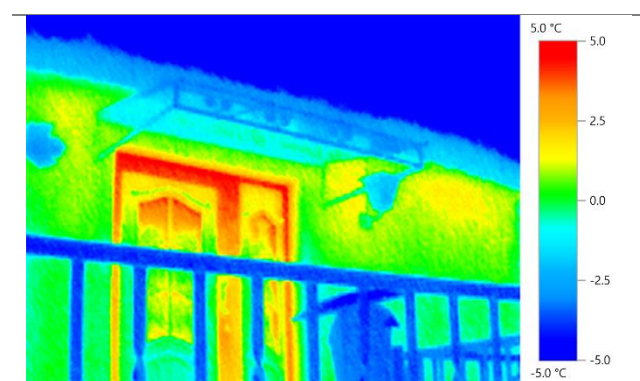
**Rys. 4.13.1**

Ściana zewnętrzna izolowana termicznie. Bardzo niska jakość termiczna ram drzwi zewnętrznych. Widoczny efekt termiczny połączenia ścian zewnętrznych z dachem.

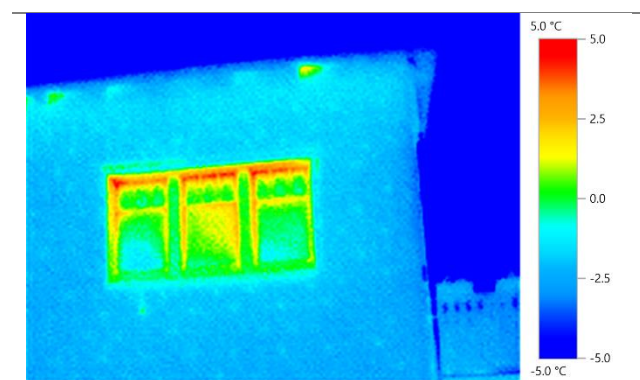
**Rys. 4.13.2**

Budynek ze ścianami zewnętrznymi izolowanymi termicznie. Podczas prac nie zastosowano elementów do izolacji łączników mechanicznych (kapsli termoizolacyjnych) kotwiących warstwę termoizolacji w warstwie konstrukcyjnej, co spowodowało widoczność łączników. Lokalne nieciągłości połączenia ściany zewnętrznej ze stropodachem. Rama okienna o dość niskiej jakości, z widocznymi nieszczelnościami w górnej części okna.

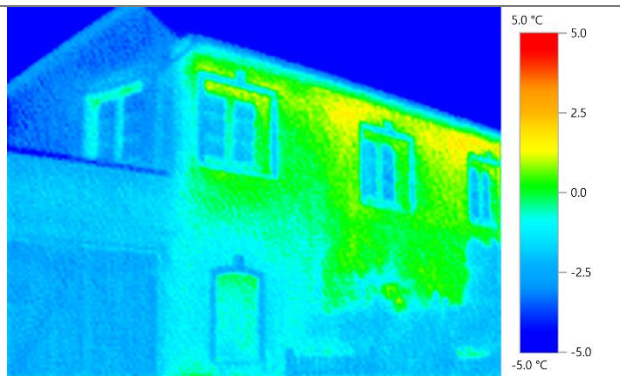
**Rys. 4.13.3**

Charakter rozkładu temperatury powierzchni ściany zewnętrznej i miejsce lokalizacji powierzchni o zwiększonej przewodności cieplnej sugeruje zawilgocenie ścian przez (niesprawny?) system odprowadzenia wód opadowych z dachu.

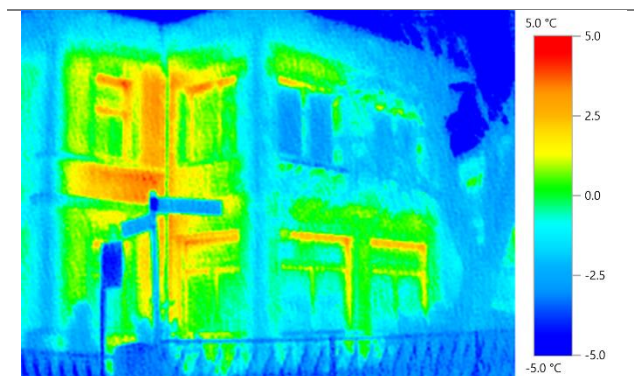
**Rys. 4.13.7**

Fragmentaryczne zwiększenie wymiany ciepła z budynku, dalszy opis przy rys. 4.13.7.

W nawiązaniu do opisu rys. 4.13.6, lokalizacja obszaru o zwiększonej przewodności cieplnej ogranicza się w budynku do dwóch ścian spiętych narożnikiem wklęsłym. W obrazie termowizyjnym nie znajduje się potwierdzenia dla sytuacji lokalnego ogrzewania wybranych pomieszczeń ponieważ wówczas wyższa temperatura powierzchni zewnętrznej ściany powinna być odnotowana na ścianie partii środkowej budynku, co poza wpływem stolarki okiennej, nie ma miejsca. Stąd wnioskuje się, że obraz termiczny przedstawia stan długotrwałego zawilgocenia ścian wskutek nieprawidłowej pracy systemu odwodnienia dachu.

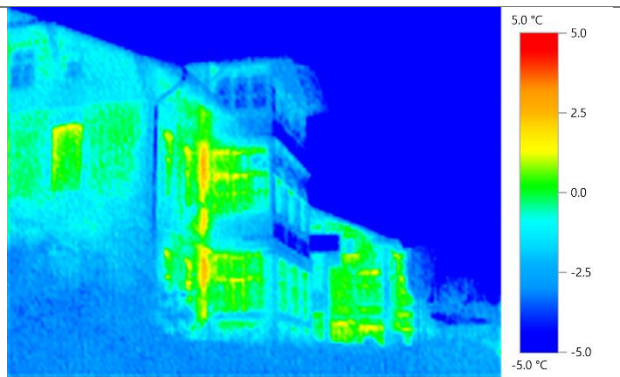
**Rys. 4.13.11**

Lokalne zwiększenie strat ciepła w narożniku wklęsłym nie znajdujące potwierdzenia w przewidywanym wyglądzie obrazu termicznego budynku. Wnioskuje się o zawilgoceniu przegród w wyniku nieprawidłowej pracy systemu odwodnienia dachu. Również rys. 4.13.12 i 4.13.13 (dla porównania obraz na rys. 4.13.14).

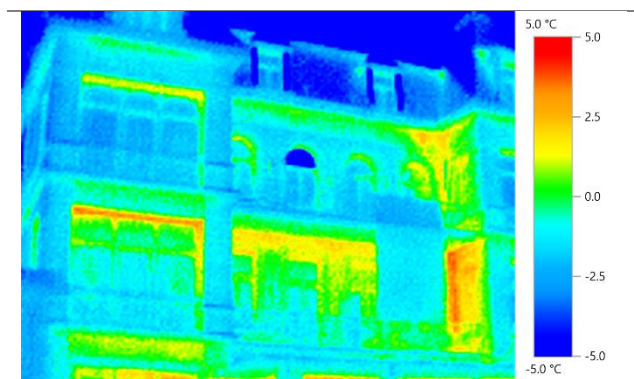
**Rys. 4.13.23**

Zwiększona wymiana ciepła z obszaru wbudowania stolarki okiennej oraz intensyfikacja strat ciepła w obszarze powierzchni zawilgoconych na najwyższej kondygnacji, w wyniku najprawdopodobniej awarii systemu odprowadzenia wód opadowych z dachu.

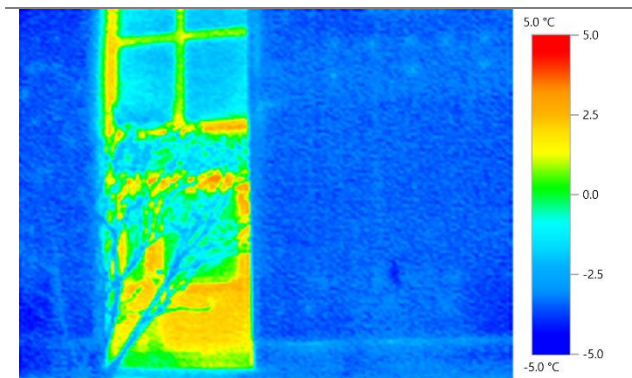
**Rys. 4.13.27**

Ściany zewnętrzne budynku izolowane termicznie, Widoczne zarysy systemu kotwienia płyt termoizolacyjnych w warstwie konstrukcyjnej. W przyziemiu lekko odcięte połączenie materiałów izolacyjnych dedykowanych do izolacji przegród w kontakcie z gruntem oraz przegród nadziemnych. Niska izolacyjność elementów konstrukcyjnych (słupków/ rygli) systemu fasady szklanej. Niska izolacyjność drzwi zewnętrznych, w tym płycin dolnych wypełniających skrzydła drzwiowe.
