Projekt MoRE INT 190  
MoRE Modelowy Region Energii Odnawialnych Wysp Uznam i Wolin  
MoRE Modellregion der Erneuerbaren Energien von Inseln Usedom und Wollin

# RAPORT

**Identyfikacja aktualnych potrzeb energetycznych wysp**

**Termografia wybranych miejscowości na przedmiotowym terenie**

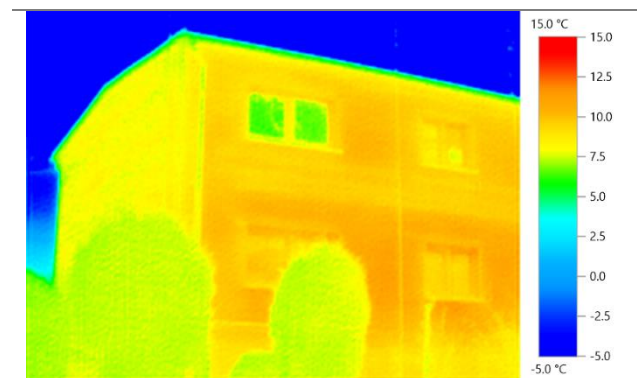
Rys. 4.1.1

Obudowa budynku o zróżnicowanej charakterystyce termicznej, występujące podłużne pasy elewacyjne. Izolacyjność przegród zbliżona, jednak kontrastująca z elementami będącymi w równowadze termicznej z otoczeniem, co sugeruje niską izolacyjność termiczną.

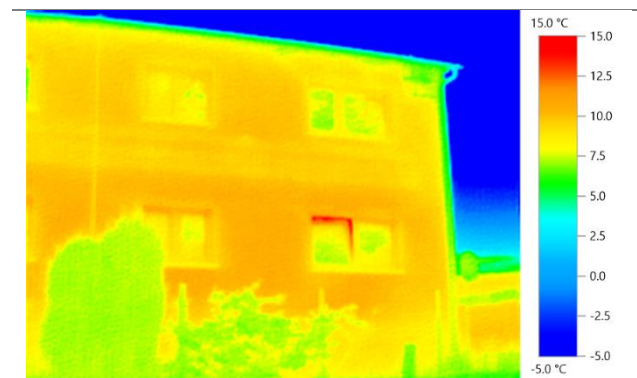
Rys. 4.1.2

W nawiązaniu do opisu rys. 4.1.1 dodatkowo widoczny efekt termiczny uchylonego okna.

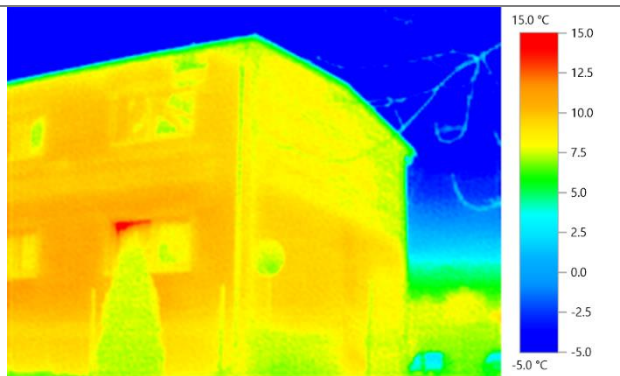
**Rys. 4.1.3**

Zróznicowana izolacyjność termiczna ściany frontowej wynikająca prawdopodobnie z wykonanej częściowej izolacji ściany szczytowej w obrębie 1 piętra.

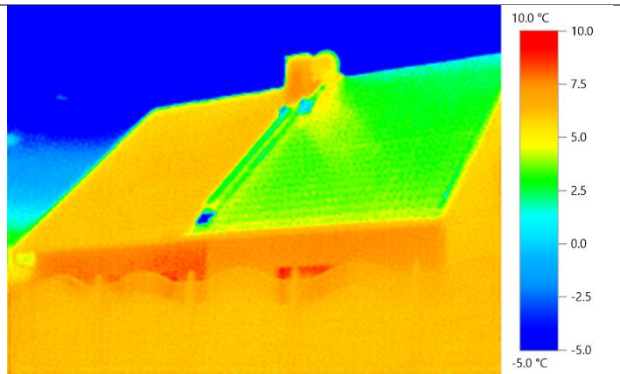
**Rys. 4.1.4**

Budynek w zabudowie bliźniaczej – część po lewej stronie zdjęcia nieizolowana termicznie, część po prawej stronie poddana termomodernizacji. Nieszczelność w obrębie przebiecia połaci dachu przez komin, jednocześnie uwidoczniono pracę instalacji grzewczej (ciepły komin).

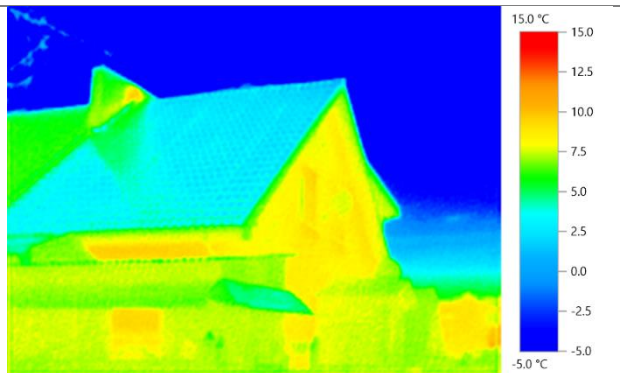
**Rys. 4.1.5**

Budynek w zabudowie bliźniaczej. Dachy o zróżnicowanej izolacyjności termicznej (dach po prawej stronie o lepszych właściwościach izolacyjnych). Uwidoczniona nieciągłość izolacji w styku komina z połacią dachową oraz liniowe mostki termiczne połączenia ścian zewnętrznych z dachem widoczne w skosach ściany szczytowej.

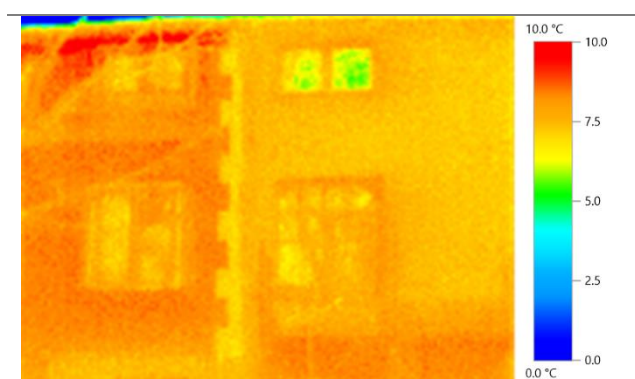
**Rys. 4.1.6**

Budynki w zwartej zabudowie pierzejowej. Obiekt po prawej stronie poddany termomodernizacji ścian zewnętrznych. Płyty termoizolacji przygotowane do nawiązania z przewidywaną (prawdopodobnie) kontynuacją prac. Budynek po lewej stronie z widocznym mostkiem termicznym połączenia ściany zewnętrznej z dachem w okapie ściany podłużnej. Zarysowane mostki połączeń stolarki otworowej ze ścianami zewnętrznymi.

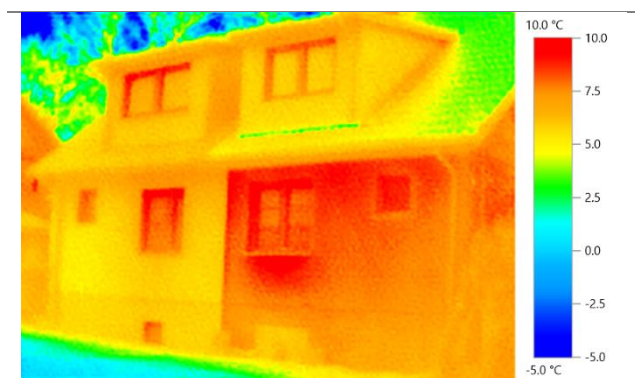
**Rys. 4.1.7**

Budynek w zabudowie bliźniaczej, część lewa równomierna pod względem kolorystycznym, co sugeruje wykonaną izolację termiczną. Część prawa prawdopodobnie podczas realizacji prac termomodernizacyjnych na co wskazuje charakterystyka połaci dachu – niższa temperatura powierzchni wskazuje na lepszą izolacyjność termiczną. Ściany zewnętrzne części prawej bez izolacji termicznej, z widocznym podbiciem kolorystycznym pod oknem na ścianie frontowej, pozwalającym wnioskować o lokalizacji urządzeń grzewczych oraz pracy instalacji ogrzewania. W obrębie lukarny prawej części widoczne liniowe mostki termiczne połączenia ścian z dachem.

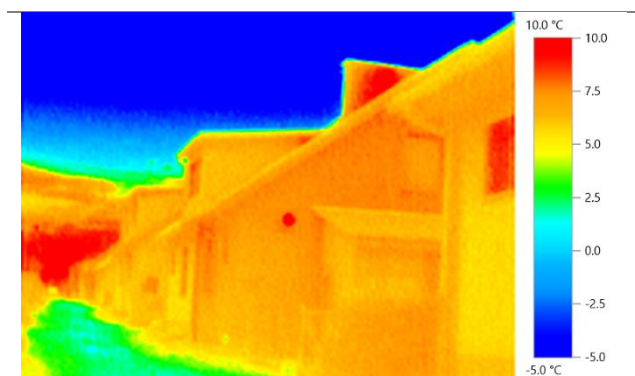
**Rys. 4.1.8**

Zabudowa o ujednoliconej charakterystyce termicznej obudowy – nieizolowana termicznie lub izolowana warstwą / materiałem o dość niskim oporze cieplnym (niewystarczająca grubość izolacji termicznej). Uwidoczniona praca źródła ciepła (ciepły przewód kominowy).

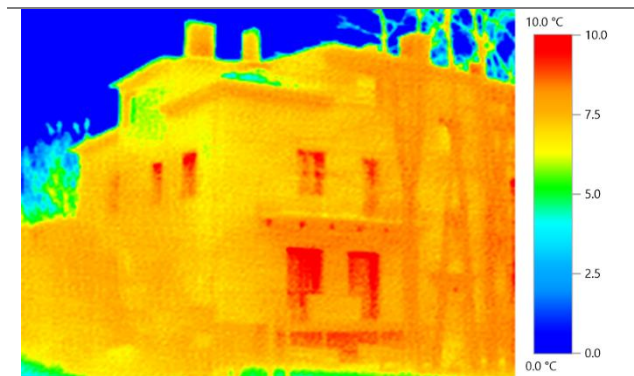
**Rys. 4.1.9**

Zabudowa o ujednoliconej charakterystyce termicznej obudowy – nieizolowana termicznie lub izolowana warstwą / materiałem o dość niskim oporze cieplnym (niewystarczająca grubość izolacji termicznej). Stolarka okienna o gorszych parametrach termicznych oraz na najwyższej kondygnacji prawdopodobnie zasłonięte żaluzje okienne (zwiększające izolacyjność termiczną okien oraz ograniczające radiacyjną wymianę ciepła z powierzchni szyb) lub odbicie nieboskłonu w szybie.

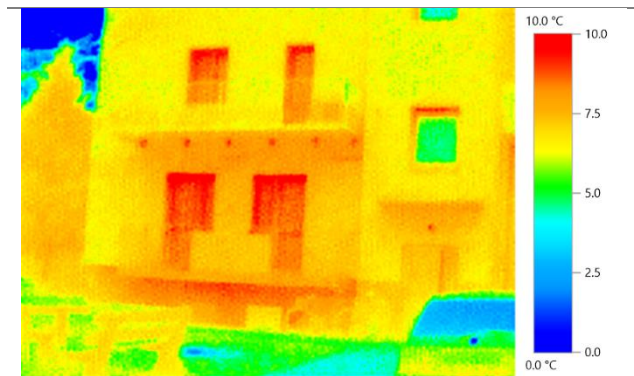
**Rys. 4.1.10**

Widoczne punktowe osadzenie płyty balkonowej (pierwsze piętro) oraz liniowy mostek termiczny połączenia płyty balkonowej w parterze.

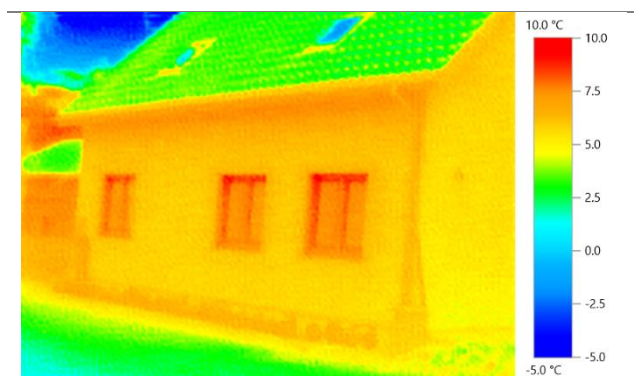
**Rys. 4.1.11**

Obudowa budynku o jednolitej charakterystyce termicznej w polach przegród (ścian w dachu). Widoczny efekt pocienienia izolacji termicznej w obwodzie okien połaciowych, wynikający ze stosowanej technologii osadzania i wykończenia okien dachowych. Nieznacznie gorsza izolacyjność termiczna cokołu.

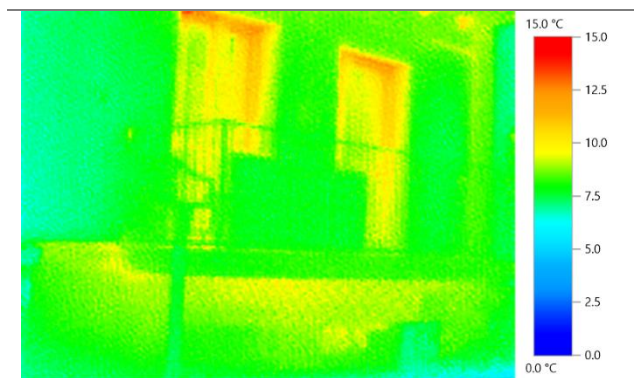
**Rys. 4.1.12**

Ściana zewnętrzna budynku izolowanego termicznie, widoczny efekt pocienienia izolacji termicznej w gładach wokół stolarki okiennej oraz efekt osadzenia wspornikowego płyty balkonowej w murze.

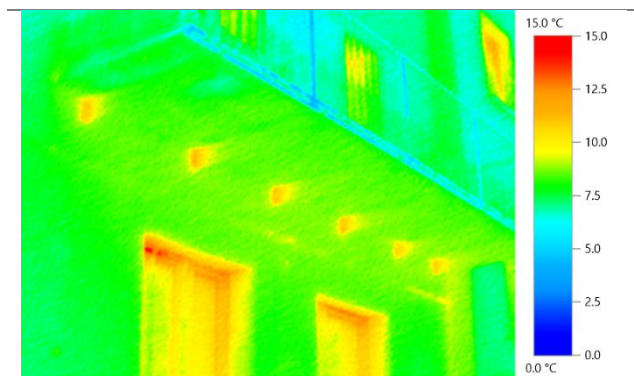
**Rys. 4.1.13**

Punktowe mostki termiczne osadzenia płyty balkonowej oraz liniowe mostki termiczne towarzyszące stolarce otworowej.

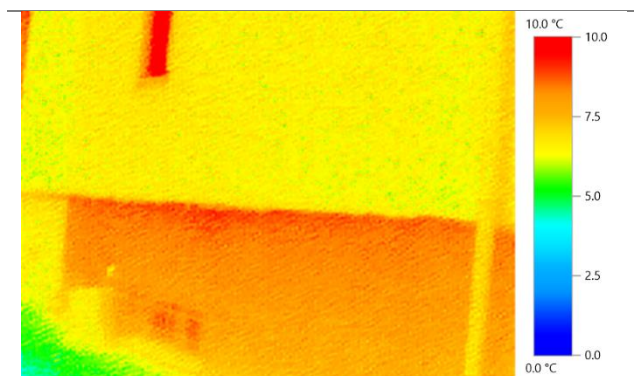
**Rys. 4.1.14**

Budynek z wydzielonymi lokalami, po prawej stronie widoczny efekt braku izolacji termicznej ściany cokołu.

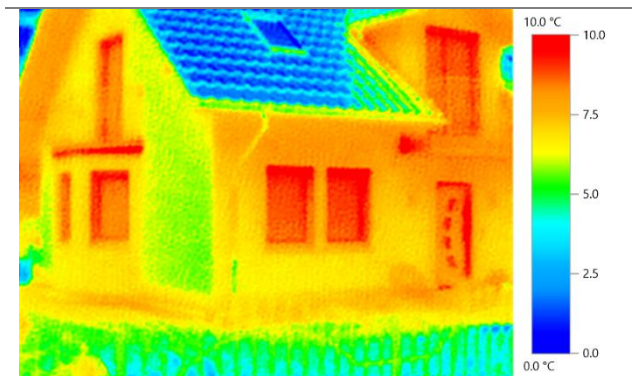
**Rys. 4.1.15**

Budynek współczesny, izolowany termicznie, widoczne pocienienie izolacji termicznej w obrębie cokołu, mostek termiczny połączenia ściany zewnętrznej z płytą tarasu oraz liniowe mostki termiczne osadzenia stolarki otworowej.

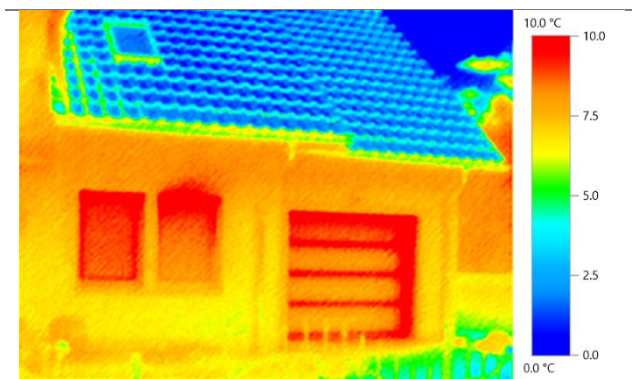
**Rys. 4. 1.16**

Widoczny efekt uchYLENIA prawego okna (dół okna chłodniejszy, góra cieplejsza z efektem rozmycia ciepłego powietrza). Segmentowa brama garażu – widok jakości termicznej komponentów segmentowych. W połaci dachu widoczny efekt osadzenia okna połaciowego.

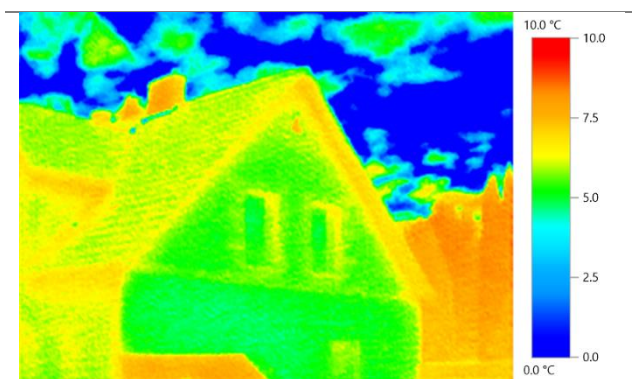
**Rys. 4.1.17**

Budynek o ujednoliconej charakterystyce termicznej, prawdopodobnie poddany termomodernizacji. Ściana szczytowa posiada charakterystyczne nawiązanie prac termomodernizacyjnych w postaci liniowego mostka termicznego. Widoczne zarysowanie liniowych mostków termicznych połączenia ścian zewnętrznych z dachem, aktywne źródło ciepła (ciepły komin) oraz źródło oświetlenia na ścianie szczytowej (czerwony punkt).

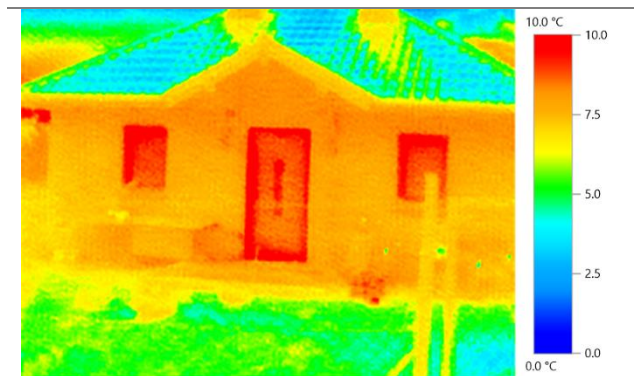
**Rys. 4.1.18**

Budynek współczesny izolowany termicznie. Widoczne podcienie izolacji w obrębie osadzenia stolarki otworowej. Aktywne źródła ciepła (dwa ciepłe kominy) oraz widoczny efekt pokrycia dachu o powierzchni szklwionej – widoczne odbicie ciepłych kominów na połaci dachu.

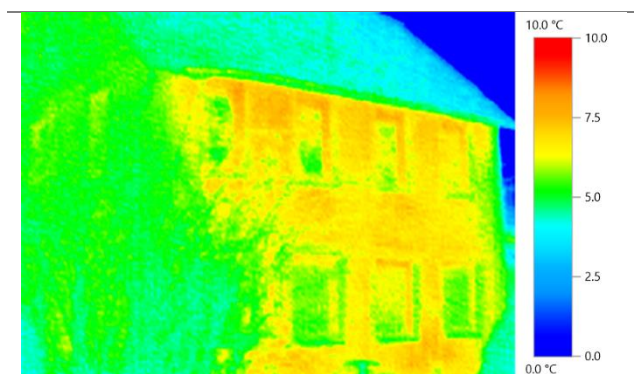
**Rys. 4.2.1**

Niejednorodna termicznie powierzchnia ściany zewnętrznej z uwidocznionym położeniem pracujących elementów grzejnych, co sugeruje brak izolacji termicznej przegrody.

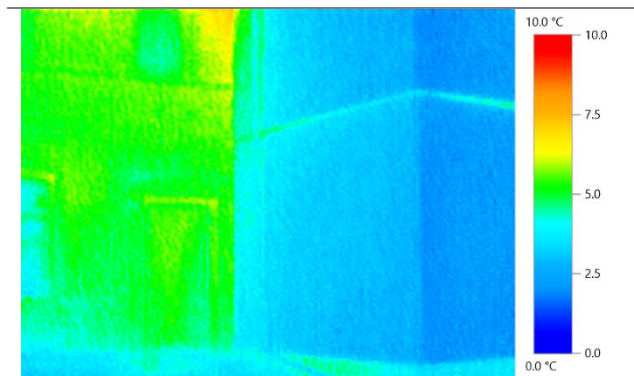
**Rys. 4.2.2**

Budynek frontowy (po prawej stronie) izolowany termicznie, prace wykonano w dwóch rzutach – na piętrze i parterze (widoczny liniowy mostek połączenia izolacji lub listwy startowej dla izolacji piętra). Nieco gorsze termicznie parametry cokołu. Budynek w głębi (po lewej stronie) prawdopodobnie również ocieplony lub nieogrzewany (co sugeruje niemal niewidoczny obrys otworu drzwiowego).

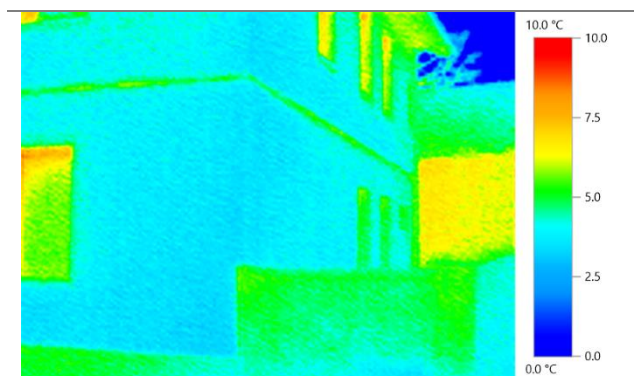
**Rys. 4.2.3**

Budynek frontowy izolowany termicznie, prace wykonano w dwóch rzutach – na piętrze i parterze (widoczny liniowy mostek połączenia izolacji lub listwy startowej dla izolacji piętra, ewentualnie gzymsu). Widoczne również gorsze właściwości termiczne w połączeniu stolarki okiennej z powierzchnią ścian bocznych.

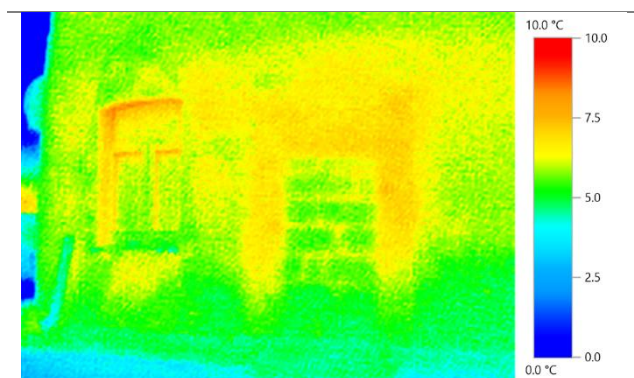
**Rys. 4.2.4**

Liniowy mostek osadzenia okna (okno lewe) oraz prawdopodobny wpływ pocienienia muru wokół zamurowanego otworu okiennego po prawej stronie.

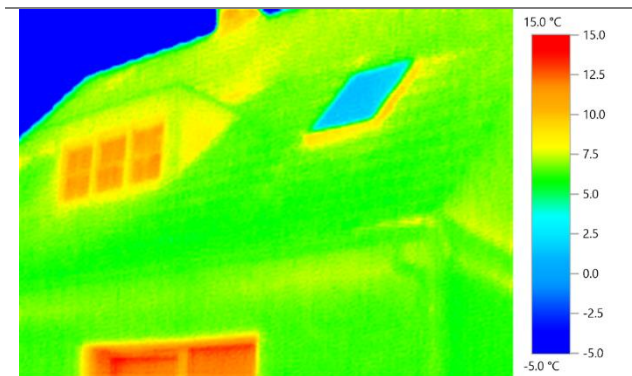
**Rys. 4.2.5**

Budynek izolowany termicznie. Widoczne gorsze w odniesieniu do połaci dachu, jak i ścian parteru, parametry termiczne ścianek lukarny, nieciągłość izolacji termicznej w połaci ponad lukarną, jak również efekt termiczny osadzenia okna połaciowego. Wyraźny jest mostek połączenia ściana – dach. Mostek termiczny związany z osadzeniem stolarki otworowej w murze – pocienienie izolacji termicznej w gładzie okiennym.

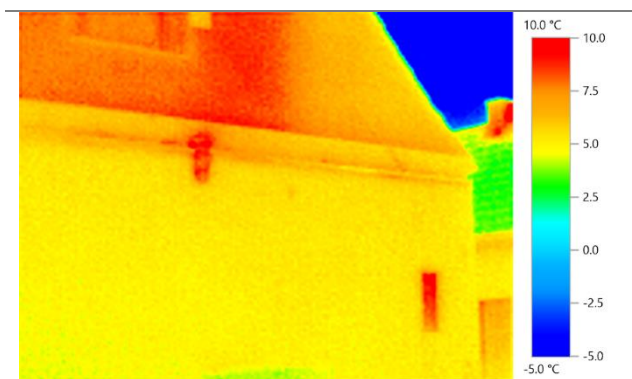
**Rys. 4.2.6**

Budynek bez izolacji termicznej lub izolacji termicznej o niskim oporze cieplnym (parter). Piętro wyraźnie w wyższej temperaturze z lokalnym podbiciem kolorystycznym, które można interpretować jako element grzejny.

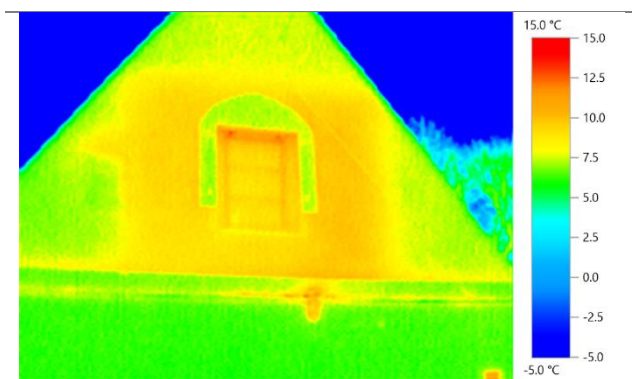
**Rys. 4.2.7**

Budynek z częściową izolacją termiczną ścian zewnętrznych (parter) oraz częściowo ogrzewanym poddaszem (skosy dachu są wydzielone i nieogrzewane). Na elewacji widoczne punkty oświetleniowe.

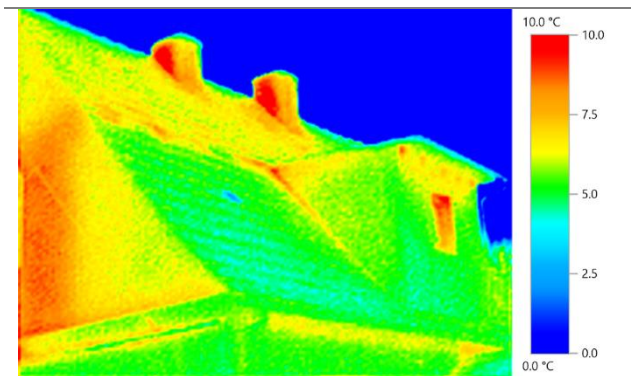
**Rys. 4.2.8**

W nawiązaniu do opisu rys. 4.2.7, dodatkowo widoczne dwa aktywne źródła ciepła (w efekcie 2 ciepłe kominy). Górna część połaci dachu w ciepłym kolorze, co może sugerować wykonanie stropu pod nieogrzewaną częścią poddasza o niskiej izolacyjności termicznej lub zły stan techniczny kominów. Ponadto widoczny mostek połączenia ścianki lukarny z połacią dachu, nadproże okienne w ścianie lukarn oraz stolarka otworowa o niskiej izolacyjności termicznej.

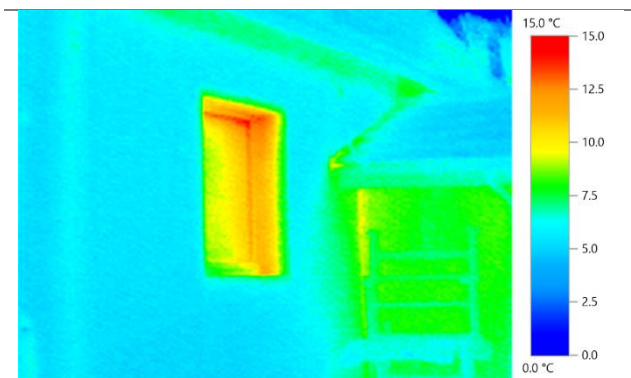
**Rys. 4.2.9**

Izolowana termicznie ściana zewnętrzna (prawdopodobnie wtórnie) oraz niska jakość termiczna gładów okiennych.

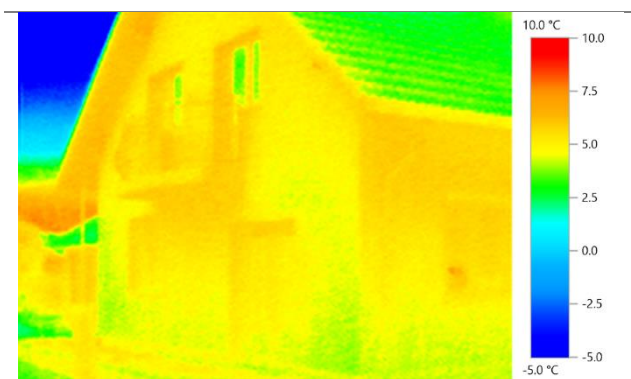
**Rys. 4.2.10**

Jednolity charakter rozkładu temperatury – obiekt nieogrzewany lub ogrzewany do minimalnej temperatury zapewniającej poprawność pracy instalacji, prawdopodobnie sezonowy.

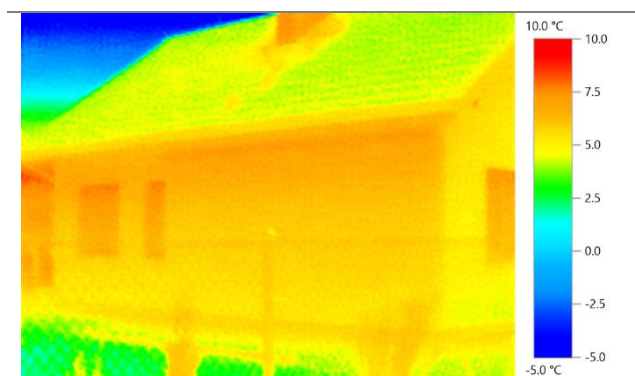
**Rys. 4.2.11**

Jednolity charakter rozkładu temperatury – obiekt nieogrzewany lub ogrzewany do minimalnej temperatury zapewniającej poprawność pracy instalacji, prawdopodobnie sezonowy.

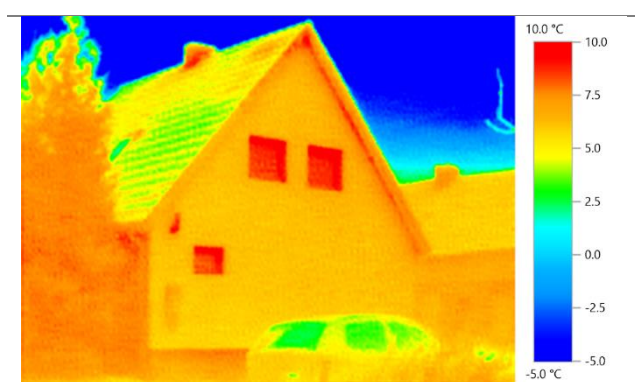
**Rys. 4.2.12**

Budynek współczesny z izolacją termiczną przegród zewnętrznych. Widoczny efekt zmiany grubości izolacji pomiędzy ścianą zewnętrzną nadziemną oraz cokołu. Widoczny efekt aktywnego źródła ciepła (ciepły komin). W pobliżu szczytu obraz połaci dachu jest niejednorodny z widocznym polem termicznym.

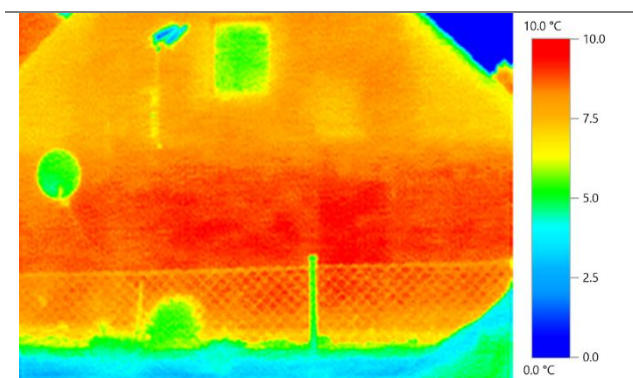
**Rys. 4.2.14**

Budynek nieizolowany termicznie z ogrzewanym parterem. Widoczny efekt dodatkowego wydzielenia skosów wzdłuż ścian podłużnych oraz zamurowane otwory: okienny na piętrze oraz drzwiowy na parterze. Otwór na parterze zamknięto materiałem o wyższej przewodności cieplnej niż sąsiednia ściana (materiałem „zimniejszym”), otwór okienny na piętrze zamknięto materiałem o lepszych właściwościach izolacyjnych niż sąsiednia ściana (materiałem „cieplejszym”).

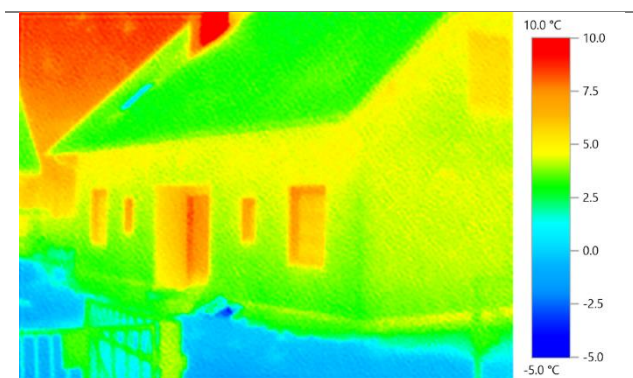
**Rys. 4.2.15**

Budynek o ujednoliconej charakterystyce termicznej ścian zewnętrznych, co sugeruje przeprowadzone prace termomodernizacyjne. Widoczny mostek pomiędzy izolacją termiczną ścian nadziemną i cokołu, szczególnie w obrębie ściany szczytowej. W trakcie termomodernizacji nie wysunięto okien do lica zewnętrznego, co spowodowało pocienienie izolacji termicznej w głąb i tym samym powstanie powierzchni o zwiększonej wymianie ciepła. Widoczny ciepły komin stanowiący oznakę czynnego źródła ciepła.

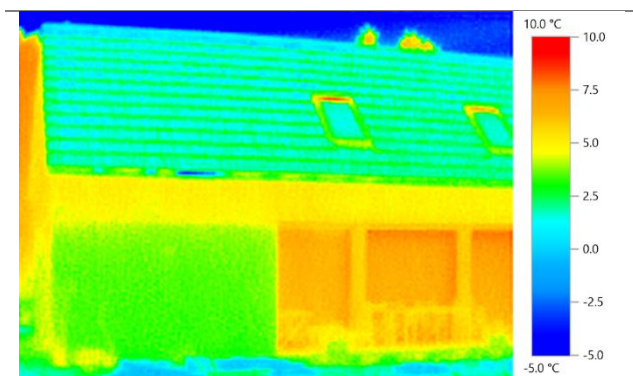
**Rys. 4.2.16**

Izolowany dach. Efekt osadzenia okien połaciowych (ciepła ramka) oraz prawdopodobnie otwartych nawiewników okiennych (ciepła strefa w górnej powierzchni okien). Okna połaciowe z roletą zewnętrzną (zasłoniętą). Ściany zewnętrzne prawdopodobnie pokryte dodatkowym materiałem wykończeniowym po lewej stronie okien

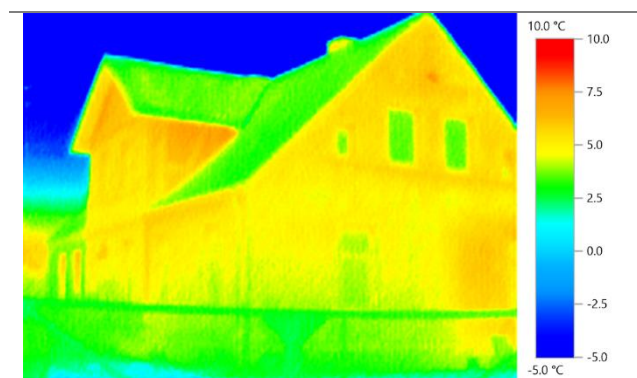
**Rys. 4.2.17**

Budynek nieizolowany termicznie. W obrazowaniu ujawnił się szkieletowy charakter lukarny frontowej oraz szczytu budynku.

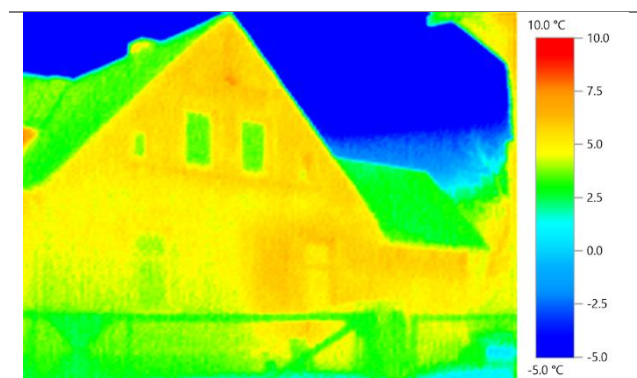
**Rys. 4.2.18**

Budynek bez izolacji termicznej ścian zewnętrznych. Nierównomierne ogrzewanie pomieszczeń.

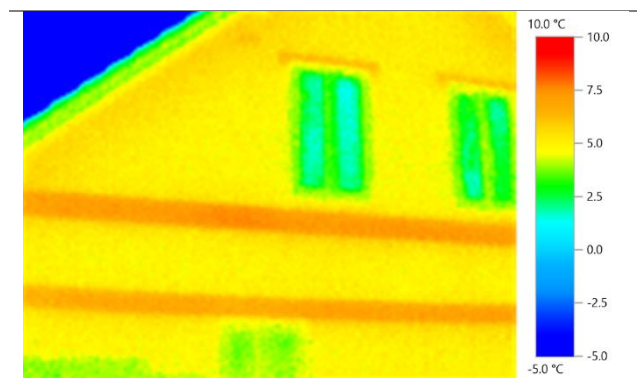
**Rys. 4.2.19**

Ściany zewnętrzne z widocznymi gzymsami oraz wykończeniem okien.

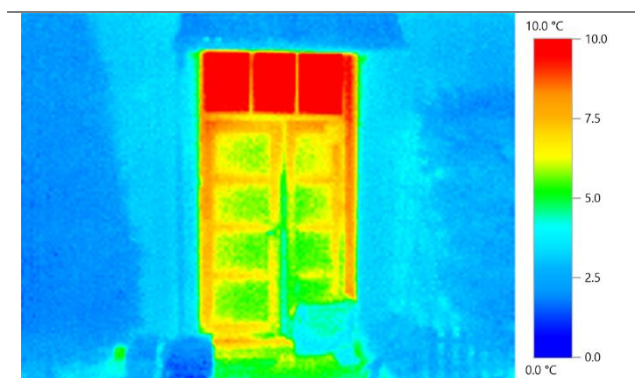
**Rys. 4.2.20**

Drzwi o niskiej jakości termicznej z naświetłem (prawdopodobnie szklonym pojedynczo), osadzone w ścianie zewnętrznej izolowanej termicznie.

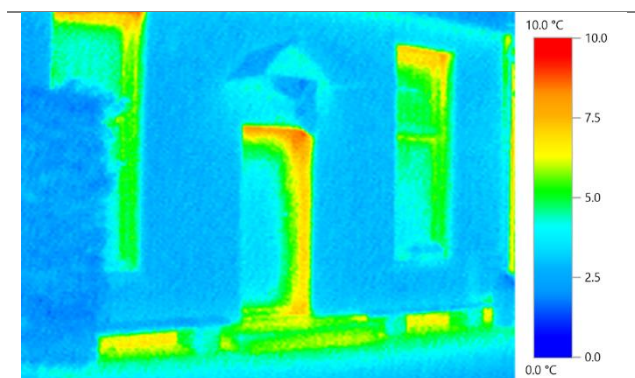
**Rys. 4.2.21**

Mostki termiczne osadzenia okien w ścianach zewnętrznych (efekt braku wysunięcia okien do lica zewnętrznego muru lub osadzenia w warstwie termoizolacji podczas prac termoizolacyjnych). Istotne mostki cieplne w obrębie cokołu budynku.

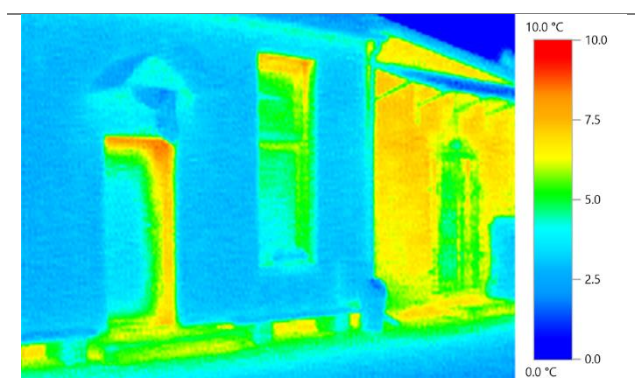
**Rys. 4.2.22**

Obraz sąsiadujących budynków po termomodernizacji (po lewej stronie) oraz budynku bez izolacji termicznej (po prawej stronie).

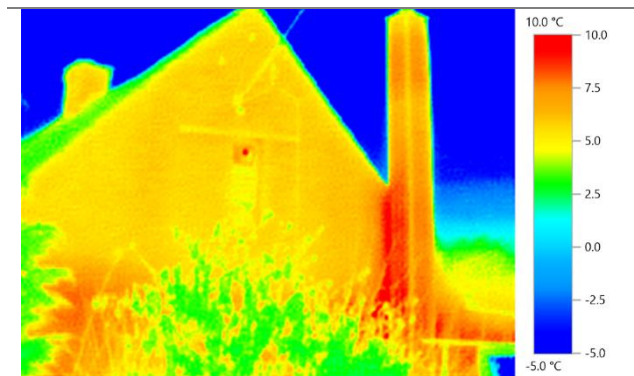
**Rys. 4.2.23**

Budynek bez izolacji termicznej, z ogrzewaną przestrzenią parteru. Widoczny efekt pracującego źródła ciepła (ciepły komin).

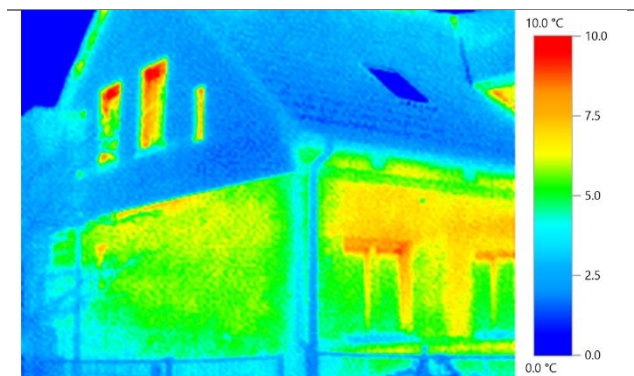
**Rys. 4.2.24**

Budynek poddany częściowej termomodernizacji – poddasze użytkowe. Efekt braku zmiany położenia okien podczas docieplania budynku. Na parterze widoczna niska jakość termiczna ścian zewnętrznych. Na styku połączenia izolowanej górnej części ściany szczytowej z partią dolną widoczne zwiększenie strat ciepła prawdopodobnie w skutek nieprawidłowo wykonanych prac izolacyjnych (brak warstwy kleju wokół płyty izolacyjnej – tzw. ramki).

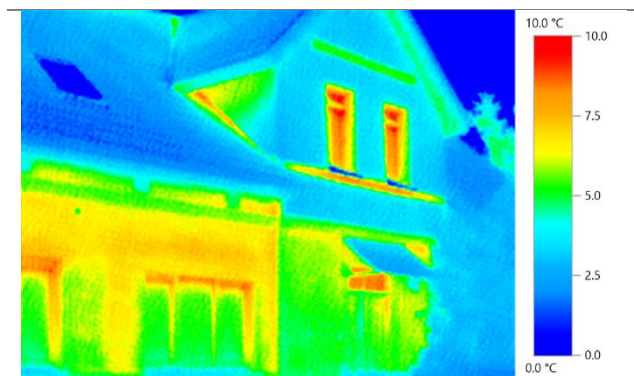
**Rys. 4.2.25**

Wyraźne mostki termiczne w połączeniu ścianek lukarny z połacią dachu. Niska izolacyjność termiczna parteru budynku.

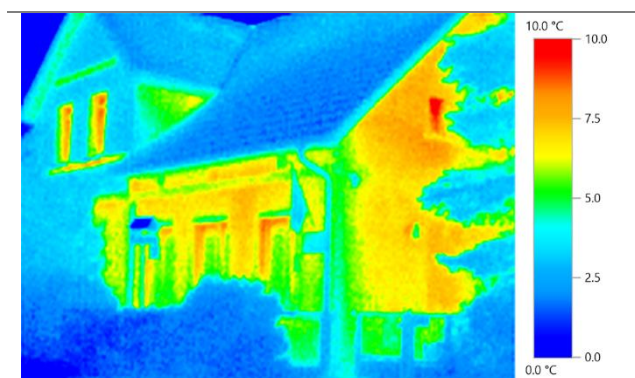
**Rys. 4.2.26**

W nawiązaniu do rys. 4.2.24 – przeciwną ścianą szczytowa nieizolowana.

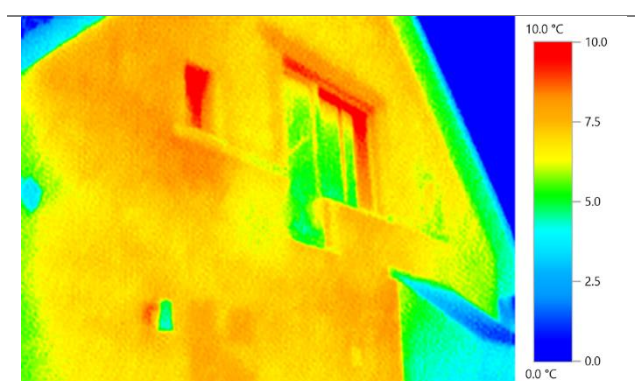
**Rys. 4.2.27**

Nierównomierny rozkład temperatury na powierzchni ściany – ściana bez zewnętrznej izolacji termicznej, prawdopodobnie po wielokrotnych pracach naprawczych (zacieranie tynków).

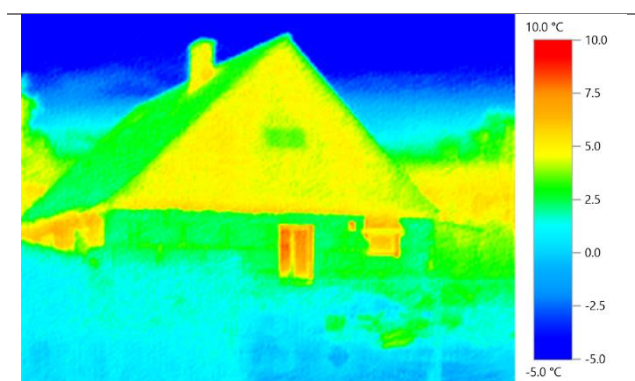
**Rys. 4.2.28**

Ocieplenie ściany szczytowej parteru.

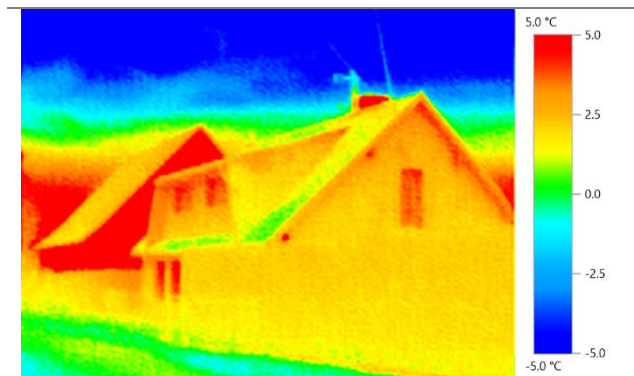
**Rys. 4.2.29**

Budynek o niemal jednorodnej strukturze obrazu termicznego – współczesny izolowany termicznie. W obrębie dachu lukarny widoczne zaburzenie obrazu sugerujące lokalne problemy z ciągłością lub grubością izolacji termicznej.

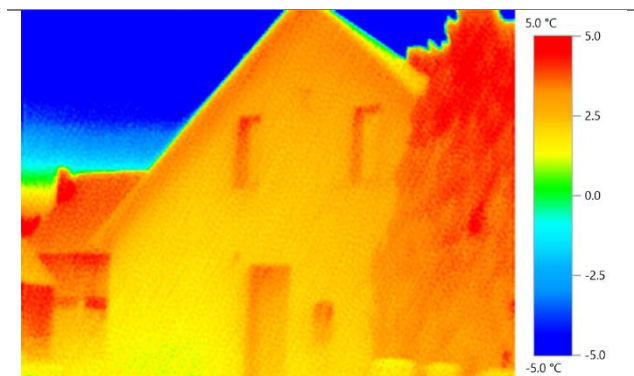
**Rys. 4.2.30**

Budynek o niemal jednorodnej strukturze obrazu termicznego – współczesny izolowany termicznie.

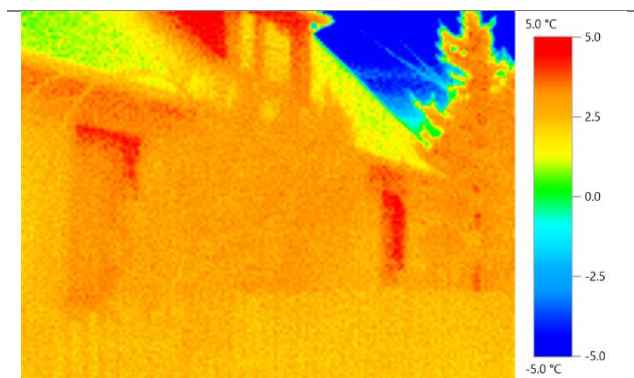
**Rys. 4.2.33**

Równomierny obraz termiczny poszczególnych przegród budynku. Zwiększona wymiana ciepła z powierzchni ścian lukarny sugeruje gorsze parametry izolacyjności cieplnej tej przegrody w odniesieniu do ścian parteru. Zwiększona wymiana ciepła w połączeniu ścian parteru z dachem oraz elementów otworowych ze ścianami zewnętrznymi.

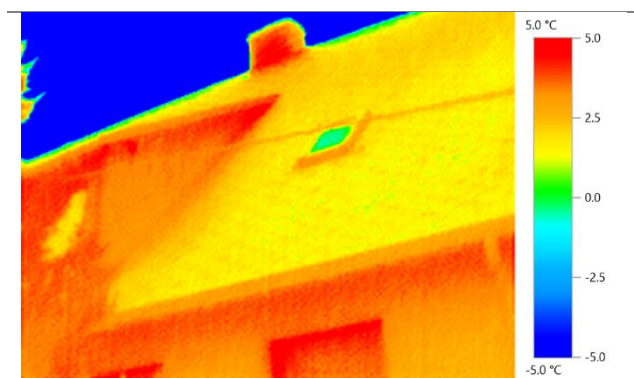
**Rys. 4.2.34**

Opis analogiczny do rys. 4.2.33, ponadto uwidoczniony czynny przewód kominowy (spalinowy lub dymowy). Widoczne również odbicie temperatury nieboskłonu w świetliku dachowym (kolor zielony powierzchni szyby).

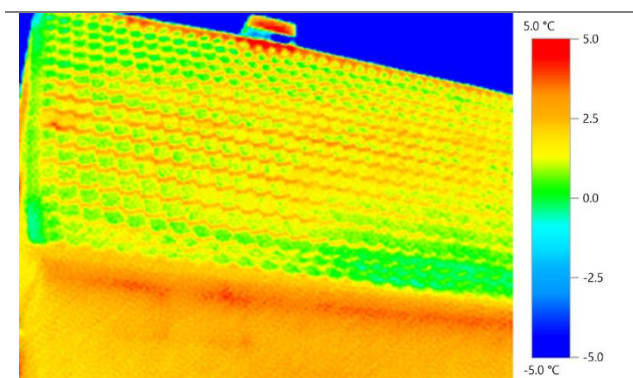
**Rys. 4.2.35**

Widoczne nieszczelności w ułożeniu izolacji termicznej połaci dachowych – „ciepło wydostające się” z pomiędzy dachówek. Ciepła kalenica sugeruje brak ciągłości izolacji termicznej w tej części dachu lub rozszczelnienie ciągłości tejże izolacji w skutek osiadania materiału. Widoczny ciepły komin wskazuje na pracujące źródło ciepła. Widoczny liniowy mostek termiczny połączenia ścian zewnętrznych z dachem.

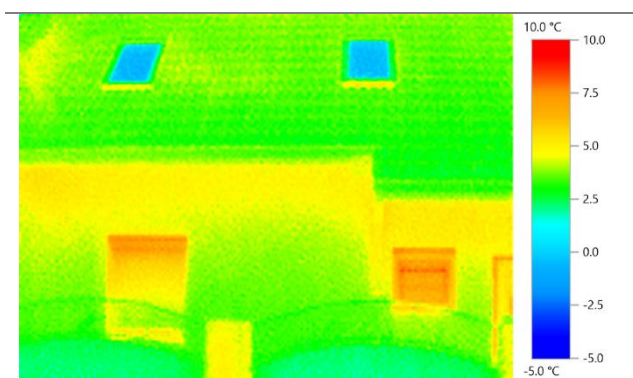
**Rys. 4.2.36**

Obudowa budynku izolowana termicznie. Widoczna niejednorodność obrazu połaci dachu sugerująca lokalne pocienienie termoizolacji lub jej nieciągłość, mogące wynikać z jakości wykonanych prac. Widoczna gorsza jakość wykonania osadzenia drzwi zewnętrznych w odniesieniu do okien (fragment krawędzi po prawej stronie). Okno po prawej stronie charakteryzujące się niższą izolacyjnością termiczną od okna po stronie lewej. Widoczne również odbicie tła w oknach połaciowych.

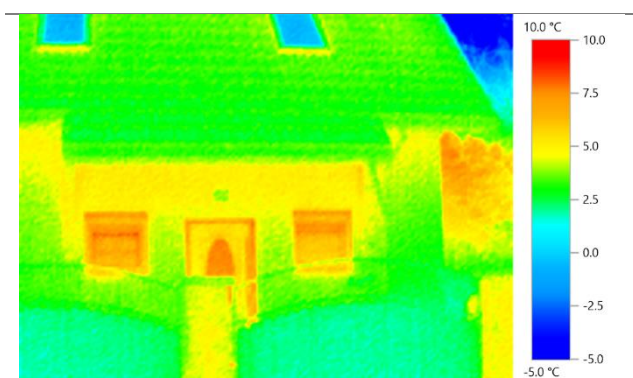
**Rys. 4.2.37**

Obudowa budynku izolowana termicznie.

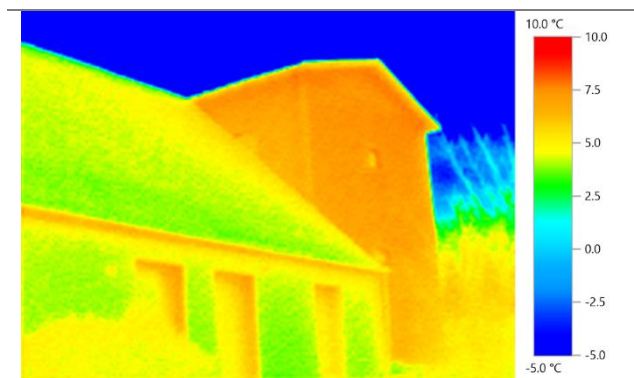
**Rys. 4.2.38**

Zespół budynków o zróżnicowanej charakterystyce termicznej obiekt w głębi kadru jest bardziej energochłonny). W budynku od frontu uwidocznił liniowy mostek połączenia ścian zewnętrznych z dachem oraz osadzenia okien.

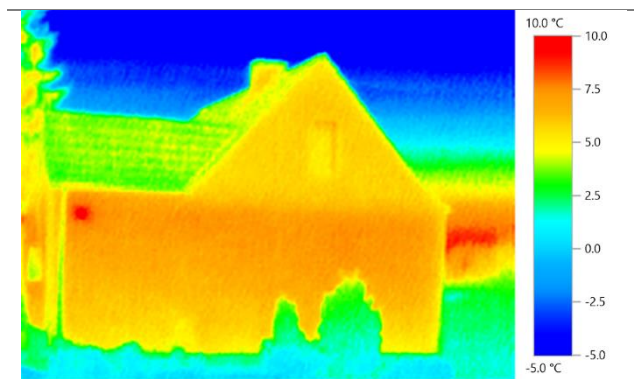
**Rys. 4.2.39**

Budynek częściowo ogrzewany (tylko parter). Wysoka temperatura ścian zewnętrznych poddasza wskazuje na niską izolacyjność termiczną stropu nad parterem.

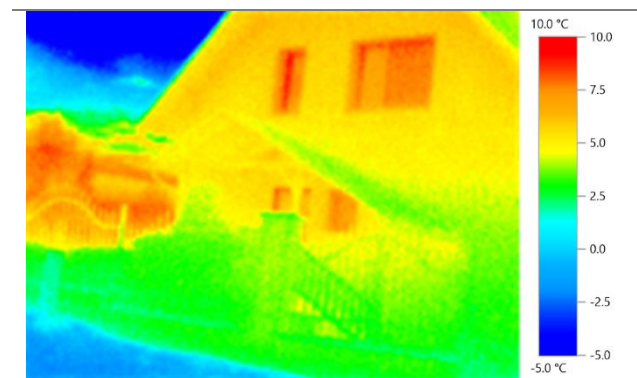
**Rys. 4.3.1**

Równomierny rozkład temperatury na poszczególnych powierzchniach przegród zewnętrznych. Budynek prawdopodobnie bez izolacji termicznej ścian. Elementy otworowe charakteryzujące się znacznie niższymi parametrami termicznymi od przegród pełnych.

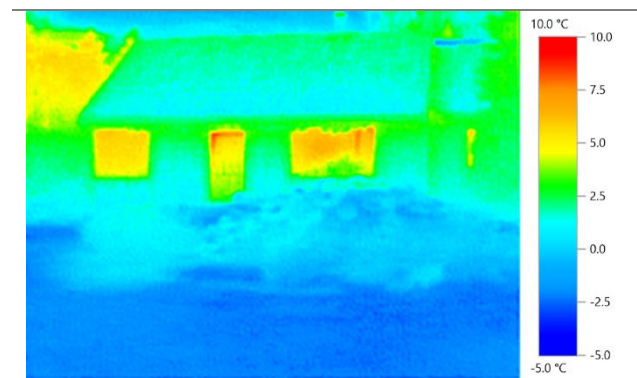
**Rys. 4.3.2**

Budynek izolowany termicznie. Widoczne rozszczelnienie w obrębie górnej powierzchni drzwi balkonowych.

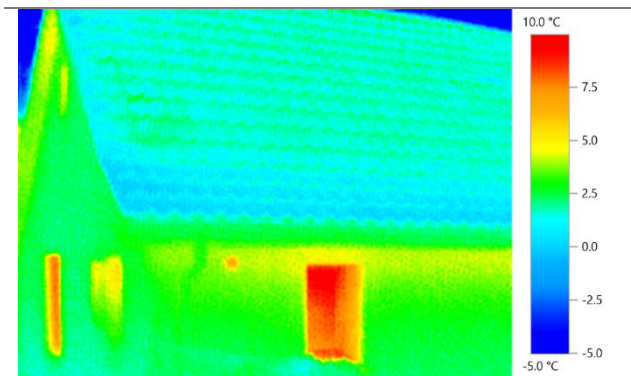
**Rys. 4.3.3**

Wyraźna dysproporcja w jakości termicznej elementów otworowych oraz pozostałych przegród budynku. Widoczny zewnętrzny punkt świetlny.

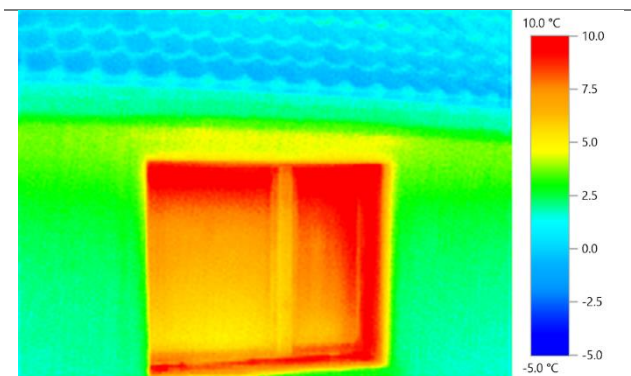
**Rys. 4.3.4**

Wyraźna dysproporcja w jakości termicznej elementów otworowych oraz pozostałych przegród budynku. Budynek prawdopodobnie po pracach dociepleniowych, w trakcie których nie zmieniono miejsca lokalizacji okna zewnętrznego, skutkujące małą grubością na docieplenie glisty okiennego bez zasłonięcia całej ramy okiennej.

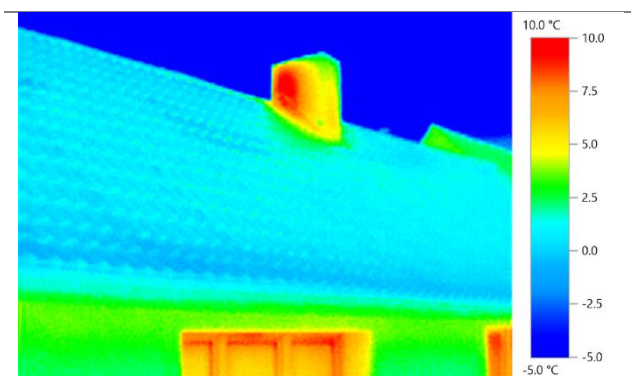
**Rys. 4.3.5**

Powierzchnia dachu izolowana termicznie, prawdopodobnie tylko w jednej warstwie w układzie między krokiewiami – widoczny rytmiczny układ ciemniejszych smug na powierzchni połaci. Ponadto uwidoczniono pracę źródła ciepła (ciepły komin).

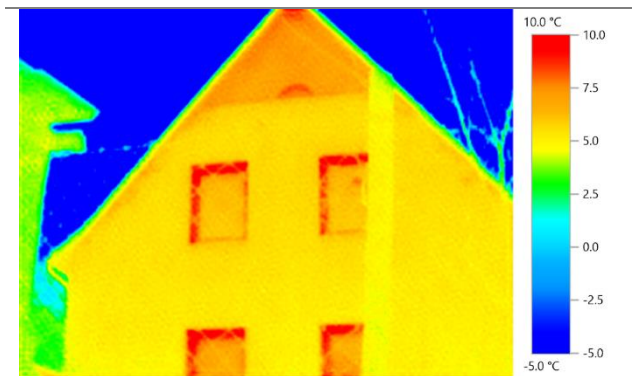
**Rys. 4.3.6**

Budynek prawdopodobnie częściowo izolowany termicznie (do linii nieogrzewanego poddasza). Jakość termiczna termoizolacji nie zapewnia wymaganego oporu cieplnego, czego dowodzi mała różnica temperatury na powierzchni ścian w części nieogrzewanej oraz na głównej powierzchni ściany szczytowej. Uwidocznione liniowe mostki termiczne osadzenia elementów otworowych.

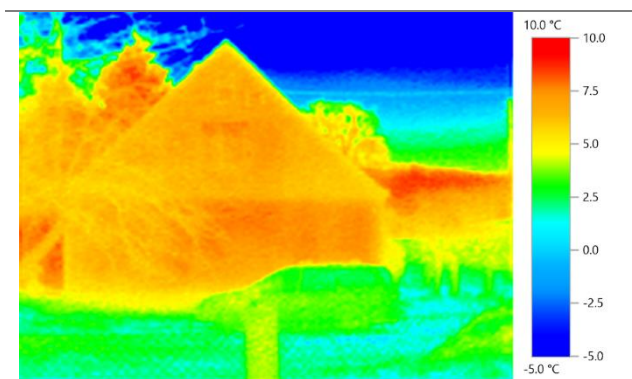
**Rys. 4.3.7**

Budynek bez izolacji termicznej, ogrzewany tylko w parterze.

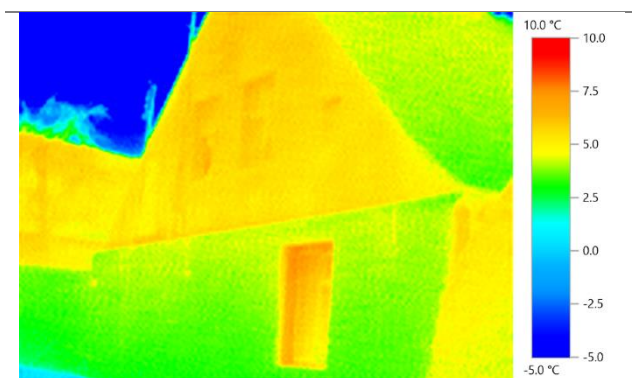
**Rys. 4.3.8**

Budynek poddany częściowej termoizolacji, tj. w obrębie parteru. Widoczny brak lub niewystarczające ocieplenie głifu okiennego. Uwidocznione pionowe jaśniejsze zarysowania w ostatniej warstwie termoizolacji ściany szczytowej sugerujące ułożenie termoizolacji w jednej warstwie oraz prawdopodobnie brak zaspoinowania nierówności płyt izolacyjnych. Nieznaczna różnica temperatury powierzchni ściany szczytowej w obrębie parteru oraz nieogrzewanego poddasza sugeruje niską izolacyjność cieplną stropu nad parterem.

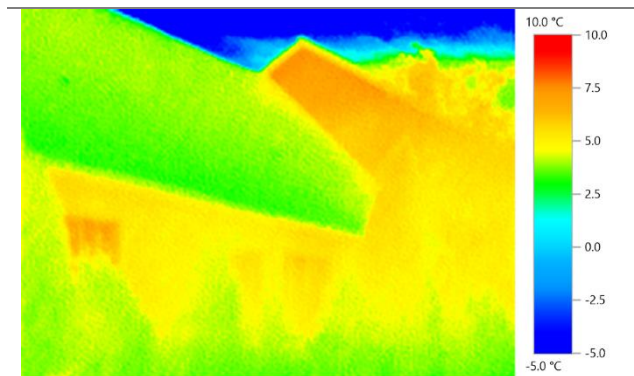
**Rys. 4.3.9**

Zespół dwóch budynków o zróżnicowanej jakości termicznej. Budynek w głębi charakteryzuje się zwiększoną wymianą ciepła z powierzchni przegród zewnętrznych w porównaniu do budynku na pierwszym planie.

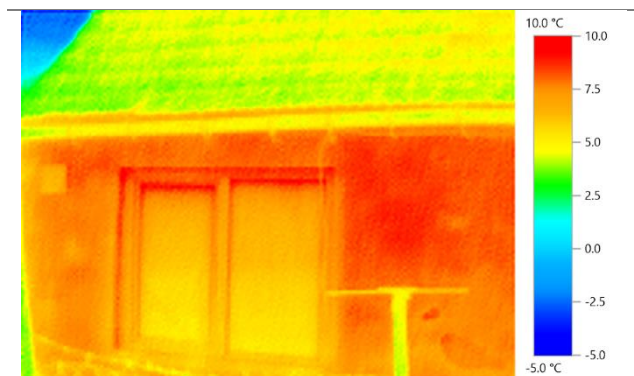
**Rys. 4.3.10**

Budynek bez izolacji termicznej ścian zewnętrznych.

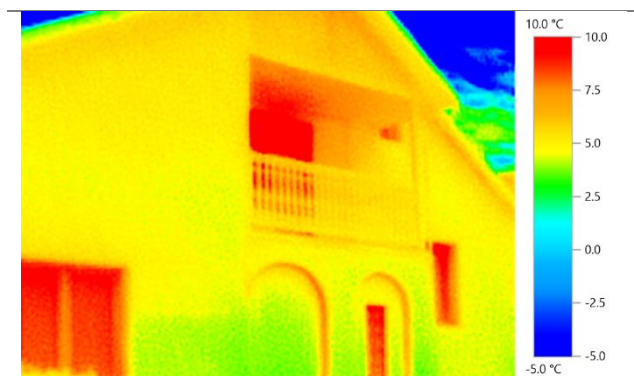
**Rys. 4.3.11**

Obraz termiczny ścian zewnętrznych równomierny. Wyraźna dysproporcja w jakości termicznej elementów otworowych oraz pozostałych przegród budynku. Uwidocznione prawdopodobnie zamknięte wtórnie otwory drzwiowe.

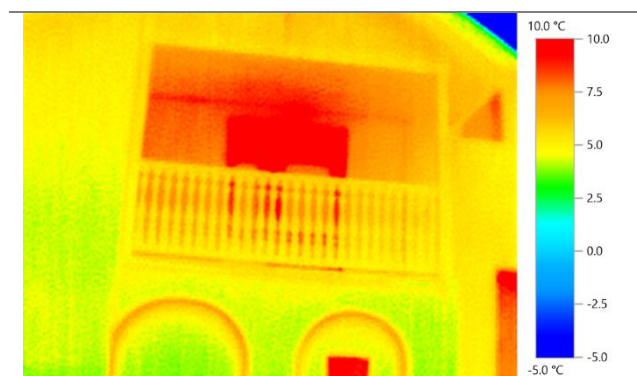
**Rys. 4.3.12**

Wyraźna dysproporcja w jakości termicznej elementów otworowych oraz pozostałych przegród budynku.

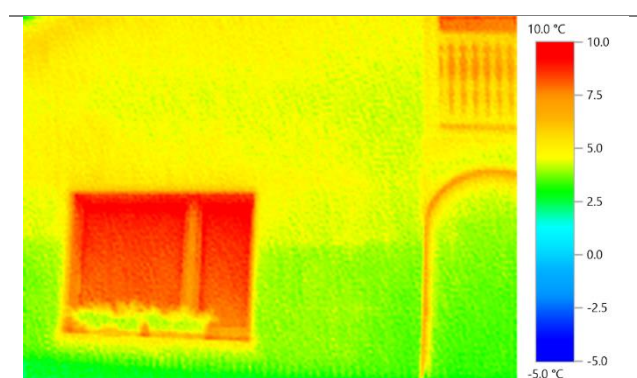
**Rys. 4.3.13**

Wyraźna dysproporcja w jakości termicznej elementów otworowych oraz pozostałych przegród budynku. Uwidocznione prawdopodobnie zamknięte wtórnie otwory drzwiowe.

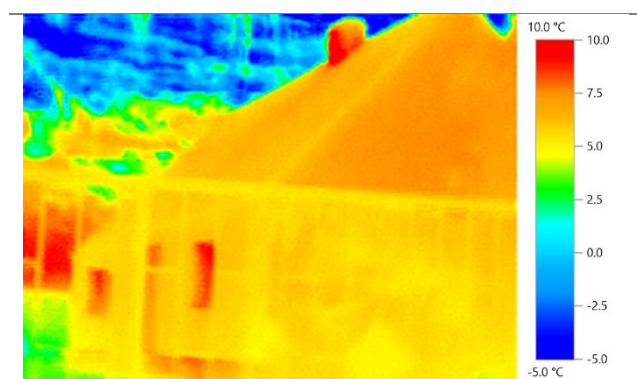
**Rys. 4.3.14**

Obiekt przesłonięty obrazem termicznym ogrodzenia. Widoczny wyraźny mostek termiczny w styku połączenia ścian nadziemna i cokołu. Czynne źródło ciepła w postaci ciepłego komina.

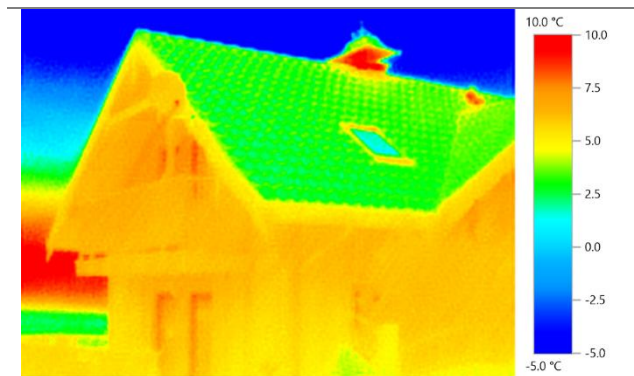
**Rys. 4.3.15**

Budynek o równomiernym rozkładzie temperatury na powierzchni poszczególnych przegród. Zarysowane termicznie elementy otworowe. Wyraźna nieciągłość izolacji termicznej w punkcie styku kalenicy lukarny z główną połacią dachu. Mostek termiczny osadzenia okna połaciowego w dachu. Widoczny również ciepły komin sugerujący pracę źródła ciepła.

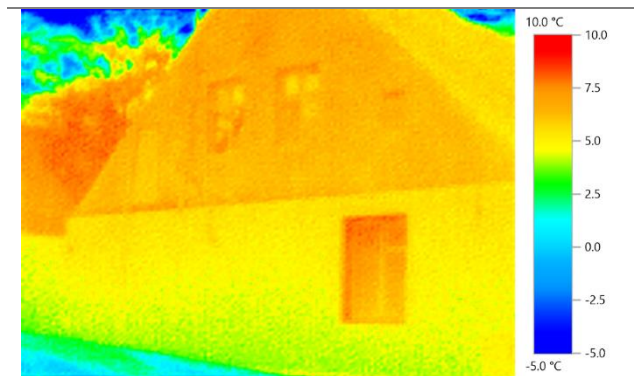
**Rys. 4.3.16**

Budynek poddany częściowej termoizolacji, tj. w obrębie parteru. Widoczny brak lub niewystarczające ocieplenie gzymsu okna na parterze. Nieznaczna różnica temperatury powierzchni ściany szczytowej w obrębie parteru oraz nieogrzewanego poddasza sugeruje niską izolacyjność cieplną stropu nad parterem.

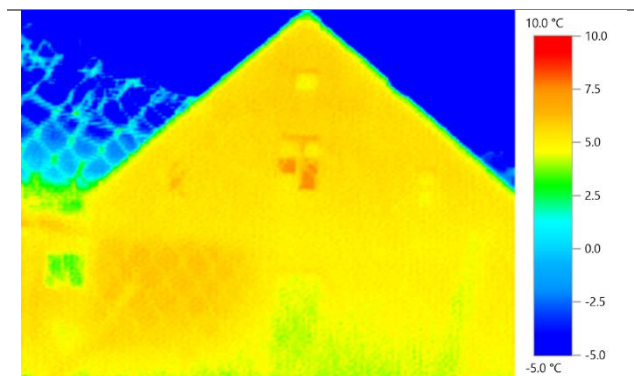
**Rys. 4.3.17**

Budynek nieizolowany termicznie, pomieszczenie po lewej stronie parteru ogrzewane.

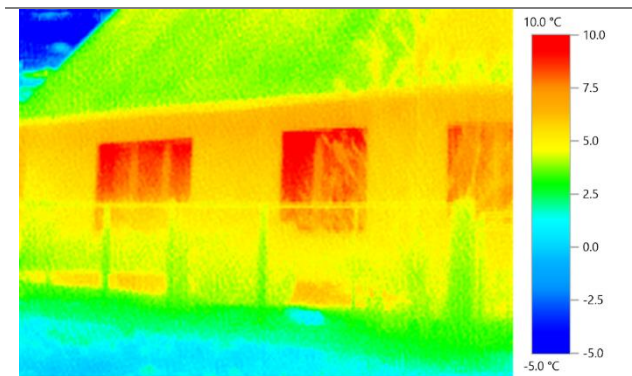
**Rys. 4.3.18**

Powierzchnia dachu izolowana termicznie, prawdopodobnie tylko w jednej warstwie w układzie między krokwiami – widoczny rytmiczny układ ciemniejszych pasm na powierzchni połaci. Stolarka otworowa o niskiej izolacyjności termicznej. Ściany zewnętrzne o jednolitym obrazie termicznym. Widoczne istotne pocienienie lub brak izolacji ścian w części cokołu.

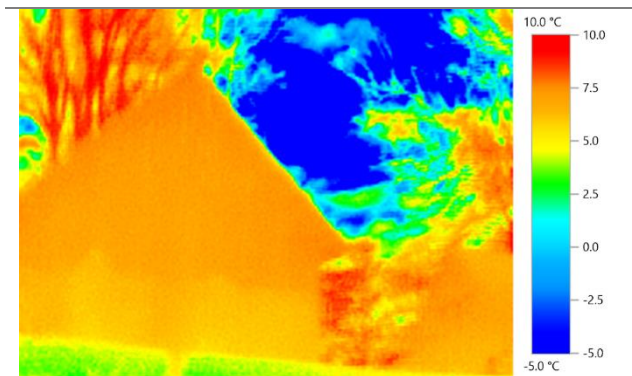
**Rys. 4.3.19**

Zabudowania gospodarcze.
