Projekt MoRE INT 190  
MoRE Modelowy Region Energii Odnawialnych Wysp Uznam i Wolin  
MoRE Modellregion der Erneuerbaren Energien von Inseln Usedom und Wollin

# RAPORT

**Identyfikacja aktualnych potrzeb energetycznych wysp**

**Termografia wybranych miejscowości na przedmiotowym terenie**

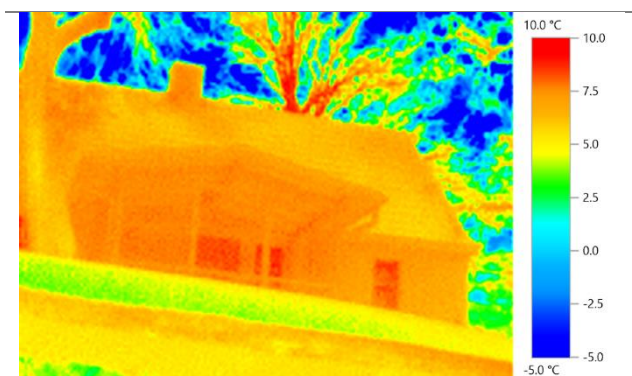
**Rys. 4.3.20**

Budynek murowany z poddaszem wykonanym w konstrukcji szkieletowej z oszalowanym (pokrytym deskami) szczytem ściany szczytowej. Drewniana konstrukcja szkieletu charakteryzuje się niższą temperaturą powierzchni z uwagi na niższą przewodność cieplną materiału w porównaniu z materiałem wypełniającym pola pomiędzy słupkami i ryglami.

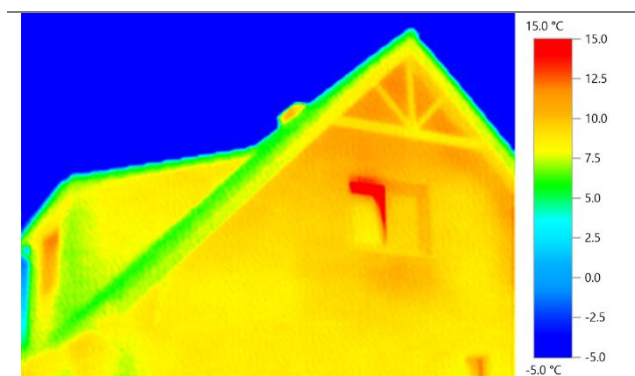
**Rys. 4.3.21**

Budynek prawdopodobnie bez izolacji termicznej lub warstwą o niskim oporze cieplnym. Uwidoczniony efekt termiczny związany z uchYLENIEM okna powodującym zwiększone straty wentylacyjne w pomieszczeniu i tym samym zwiększoną podaż czynnika grzewczego do elementu grzejnego – cieplejsza plama kolorystyczna pod oknem.

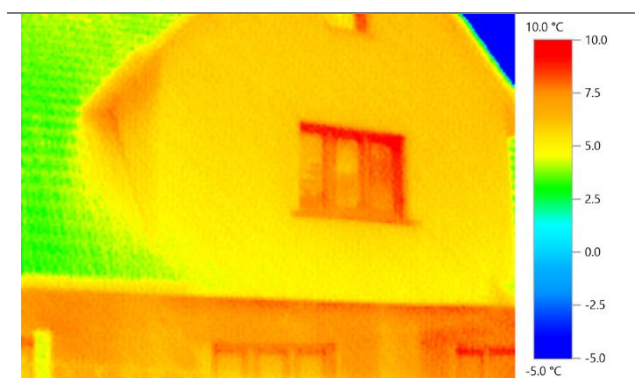
**Rys. 4.3.22**

Budynek częściowo ocieplony w obszarze piętra z pozostawionym parterem bez izolacji termicznej. Niewielka różnica temperatury na powierzchni części ocieplonej i nieocieplonej sugeruje zastosowanie warstwy izolacji termicznej o stosunkowo małym oporze cieplnym. Okna parteru o zróżnicowanej izolacyjności cieplnej – prawdopodobnie okno po prawej stronie jest oknem starszego typu.

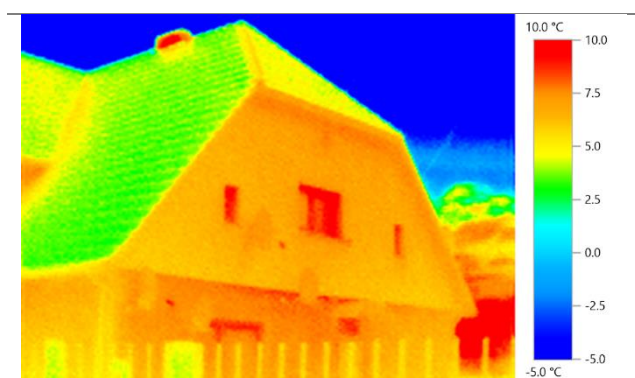
**Rys. 4.3.23**

Ściana szczytowa ocieplona w obszarze piętra z pozostawionym parterem bez izolacji termicznej. Niewielka różnica temperatury na powierzchni części ocieplonej i nieocieplonej sugeruje zastosowanie warstwy izolacji termicznej o stosunkowo małym oporze cieplnym. Wyraźnie widoczny efekt termiczny osadzenia okien w ścianach zewnętrznych. Uwidoczniony ciepły komin pozwalający na twierdzenie o aktywnym źródle ciepła. Widoczny mostek liniowy połączenia połaci lukarny z połacią główną (krawędź koszowa).

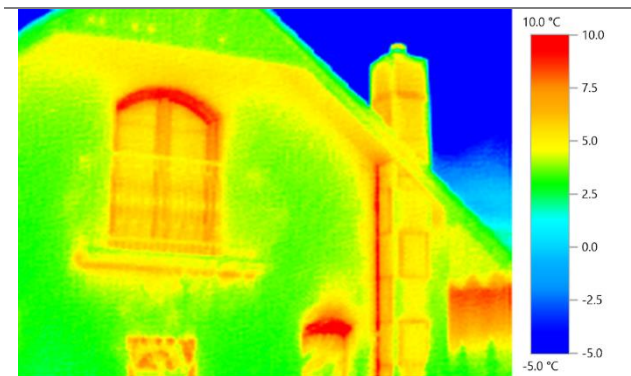
**Rys. 4.3.24**

Obiekt izolowany termicznie (ściany zewnętrzne). Uwidoczniony nieregularny obraz termiczny połączenia ściany zewnętrznej w szczycie z połaciami dachu. Prawdopodobnie wtórnie dobudowany komin spalinowy, nieizolowany termicznie z widocznym mostkiem liniowym na styku w połączeniu ze ścianą zewnętrzną. Zwiększona wymiana ciepła z powierzchni połączenia drzwi balkonowych ze ścianą zewnętrzną. Po obu stronach drzwi balkonowych widoczne punkty kotwienia barierki. Pod drzwiami balkonowymi liniowy mostek osadzenia wąskiej płyty wspornikowej. Poniżej fragment drzwi wejściowych z zarysowanymi polami o obniżonej izolacyjności termicznej.

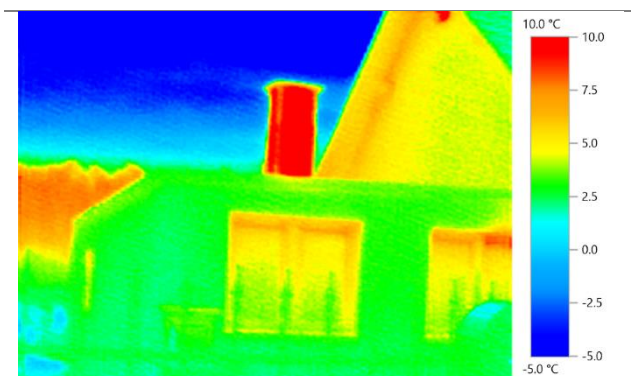
**Rys. 4.3.25**

Budynek izolowany termicznie. Uwidocznione rozszczelnienie okna po prawej stronie. Komin nieizolowany termicznie.

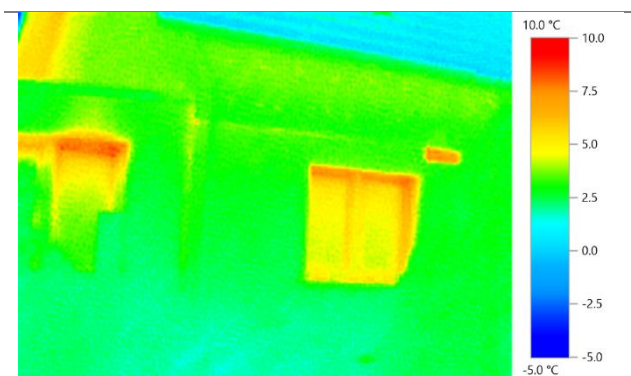
**Rys. 4.3.26**

Budynek z wykonaną izolacją termiczną ścian zewnętrznych. Widoczna nieciągłość izolacji termicznej (pionowa i pozioma jasna smuga na powierzchni ścian po lewej stronie okna) spowodowana prawdopodobnie jakością wykonanych prac. Dodatkowo uwidoczniony punkt świetlny lub nawietrzak.

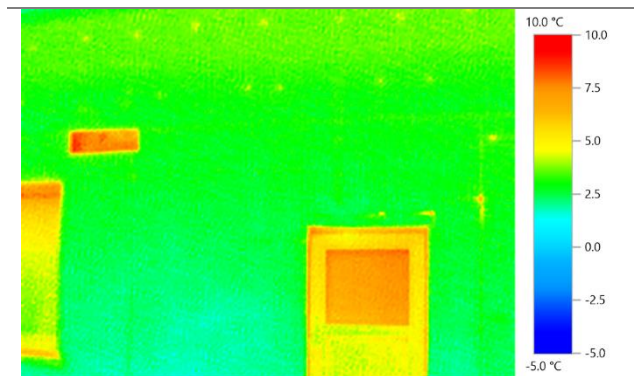
**Rys. 4.3.27**

W nawiązaniu do opisu rys. 4.3.26, widoczne nieciągłości w warstwie termoizolacji oraz punkowe przebicie materiału przez łączniki mechaniczne – nie zastosowano metody „kapslowani” kołków nakładkami termoizolacyjnymi.

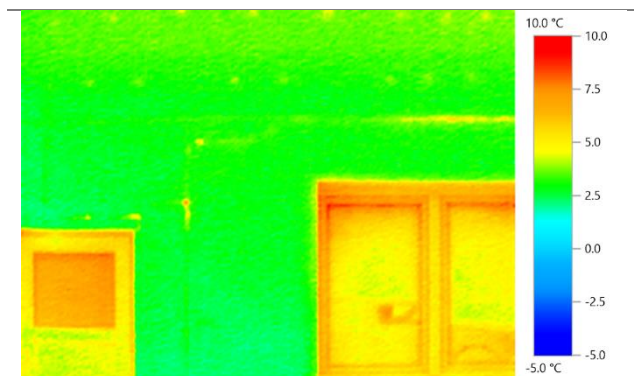
**Rys. 4.3.28**

W nawiązaniu do opisów rys. 4.3.26 i 4.2.27, widoczna liniowa nieciągłość izolacji termicznej ponad otworem okiennym oraz po jego lewej stronie. Liczne punktowe przebicia termoizolacji.

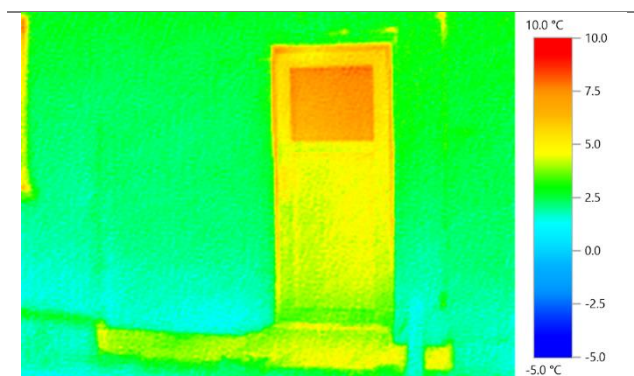
**Rys. 4.3.29**

Budynek izolowany termicznie. Widoczny tzw. zimny próg drzwi zewnętrznych wynikający z braku zastosowania przekładki termoizolacyjnej w progu drzwiowym.

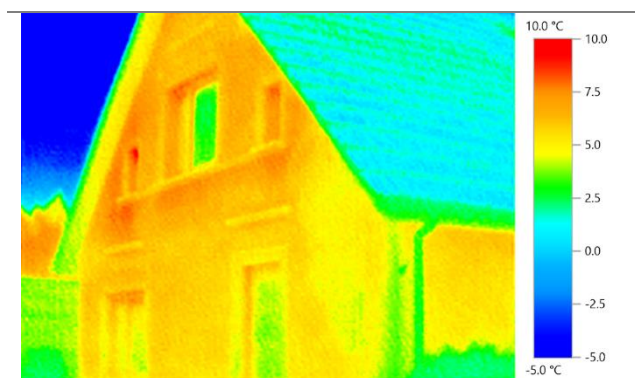
**Rys. 4.3.30**

Ściana zewnętrzna o zróżnicowanym obrazie termicznym, nieizolowana cieplnie. Widoczne zróżnicowanie temperatury w pomieszczeniach.

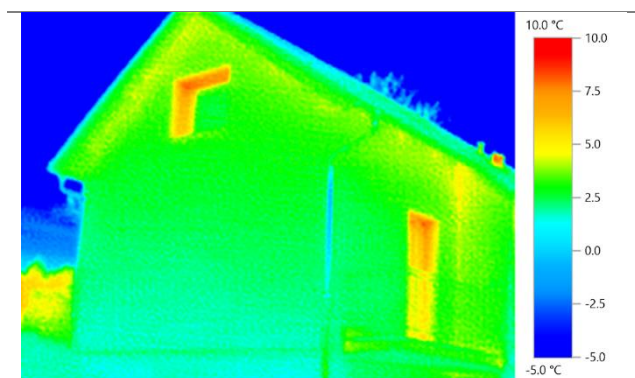
**Rys. 4.3.31**

Budynek izolowany termicznie. Widoczny wpływ jakości połączenia ścian zewnętrznych z dachem skośnym (okapy podłużne i szczytowe). Głęboko osadzone okno w ścianie szczytowej z widocznym ciepłym glifem okiennym. Zwiększenie wymiany ciepła w górnej części drzwi zewnętrznych może sugerować wypaczenie elementu lub nieciągłość uszczelki w ramie drzwiowej i samych drzwiach. Po prawej stronie widoczne zakłócenia rozkładu temperatury na powierzchni przegrody.

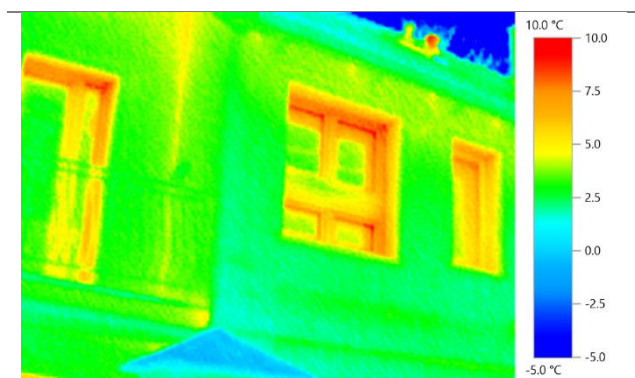
**Rys. 4.3.32**

Ściana zewnętrzna izolowana termicznie. Widoczna liniowa zmiana temperatury ściany zewnętrznej mogąca wynikać ze źle wykonanego styku płyt termoizolacyjnych (np. w skutek realizacji ocieplenia w różnych okresach czasu – dowiązanie się do poprzedniej realizacji). Widoczny wpływ obniżonej izolacyjności termicznej w obrębie złącza ściany zewnętrznej z połacią dachu. Ciepłe glify okienne, ponadto prawdopodobnie niska jakość ram okiennych i uszczelki ram okiennych – widoczne zwiększenie wymiany ciepła na styku skrzydła okiennego i ramy okiennej (prawdopodobnie uszczelki w ramiaku zaginane zamiast cięte i klejone).

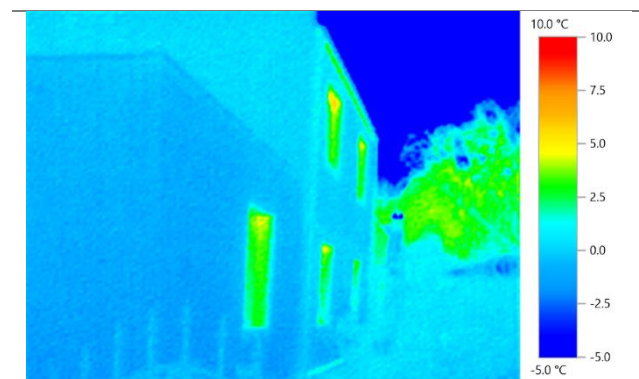
**Rys. 4.4.2**

Budynek zaizolowany termicznie – powierzchnie przegród jednorodne termicznie.

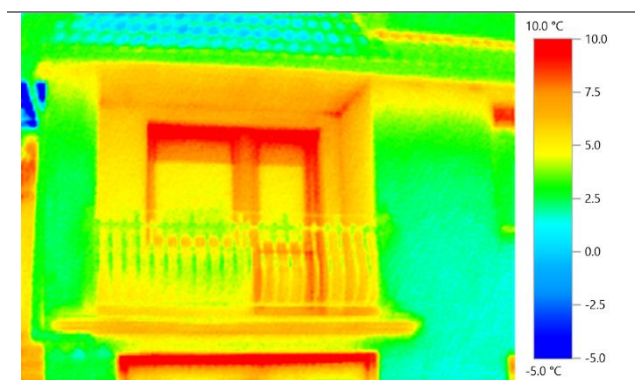
**Rys. 4.4.3**

Budynek izolowany termicznie, we wnętrzu loggii uwidoczniona niższa izolacyjność ścian i stropu w odniesieniu do ściany frontowej. Po prawej stronie drzwi balkonowych wyraźne miejsce styku trzech mostków liniowych (krawędź wklęsła ścian zamykających loggie, krawędź połączenia bocznej ściany loggii ze stropem oraz ściany w głębi ze stropem) powodujących punktowy mostek termiczny. Widoczna dość niska izolacyjność termiczna ram okna i drzwi balkonowych. Widoczny wpływ przebicia termoizolacji ściany przez płytę loggii.

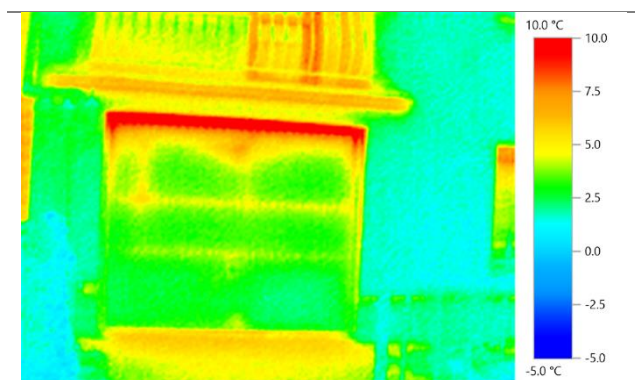
**Rys. 4.4.4**

W nawiązaniu do opisu rys. 4.4.3, uwidoczniona znaczna szczelność przy górnej krawędzi wrót garażowych. Widoczny zimny próg wjazdu do garażu.

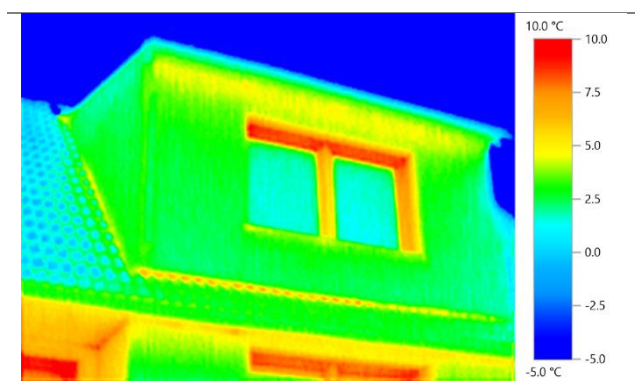
**Rys. 4.4.5**

W nawiązaniu do opisów rys. 4.4.3 i 4.4.4, lukarna izolowana termicznie. Uwidoczniono zróżnicowanie termiczne wzdłuż krawędzi ścian zewnętrznych lukarny oraz połaci dachu. Widoczny mostek połączenia ściany szczytowej lukarny z połacią dachu, który może wynikać z niedokładnie wykonanej izolacji styku i/lub dodatkowo zastosowania belki żelbetowej stanowiącej zwieńczenie muru lukarny.

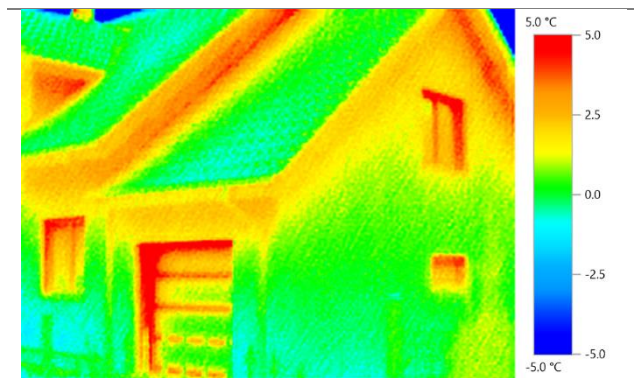
**Rys. 4.4.7**

Budynek współczesny, izolowany termicznie. Widoczne istotne niejednorodności termiczne wzdłuż połączenia płaszczyzny obu dachów, jak również połączenia bocznej ścianki lukarny z połacią dachową i ścian zewnętrznych z dachem w okapach – w szczególności w szczycie budynku.

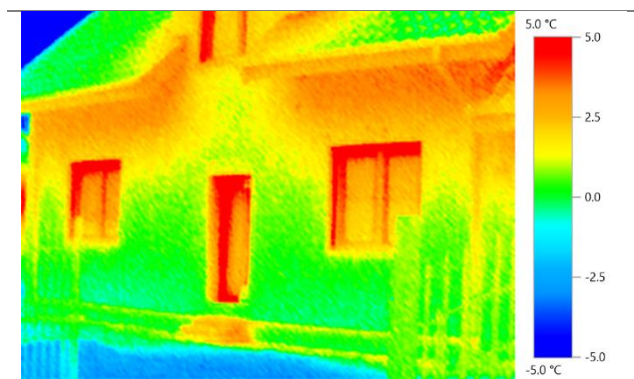
**Rys. 4.4.8**

W nawiązaniu do opisu rys. 4.4.7, widoczna niezadawalająca jakość termiczna połączenia ściany zewnętrznej z dachem oraz wpływ zimnego progu drzwi wejściowych (styk schodów pełnych z fragmentem niezaizolowanej ściany zewnętrznej – brak przekładki termicznej).

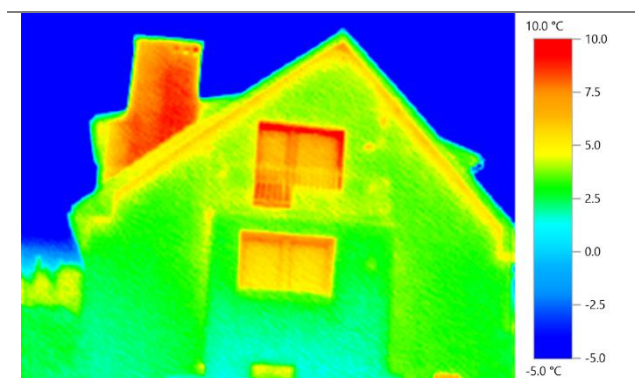
**Rys. 4.4.9**

Budynek izolowany termicznie. Ściany zewnętrzne niemal o jednolitym zakresie temperatury, z widocznymi jednostkowymi miejscami nieciągłości w polu ściany (tj. płaszczyźnie odsuniętej od połączeń z innymi przegrodami lub elementami). Uwidoczniony liniowy mostek termiczny połączenia ściany wykuszu w parterze z główną powierzchnią ściany szczytowej (po lewej stronie od okna na parterze widoczna jaśniejsza krawędź). Widoczne punktowe przebicie termoizolacji pod osadzenie barierki zabezpieczających taras. Komponenty otworowe o zróżnicowanej charakterystyce termicznej – okno i drzwi balkonowe generujące znacznie większy przepływ ciepła niż okna parteru. Dominujący w termogramie obraz komin – komin nieizolowany termicznie, cieplejszy po prawej stronie kończącej się widocznymi otworami, tj. w części prowadzącej przewody wentylacji grawitacyjnej. Fragment lukarny sąsiadujący z kominem (po jego lewej stronie) nie został zaizolowany cieplnie.

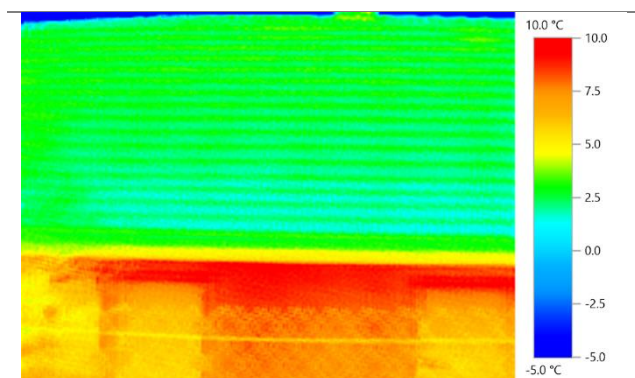
**Rys. 4.4.10**

Widok fragmentu budynku z zaizolowanym termicznie dachem (lub poddaszem nieogrzewanym oraz dobrze zaizolowanym stropem pod poddaszem). Ściany zewnętrzne nieizolowane termicznie.

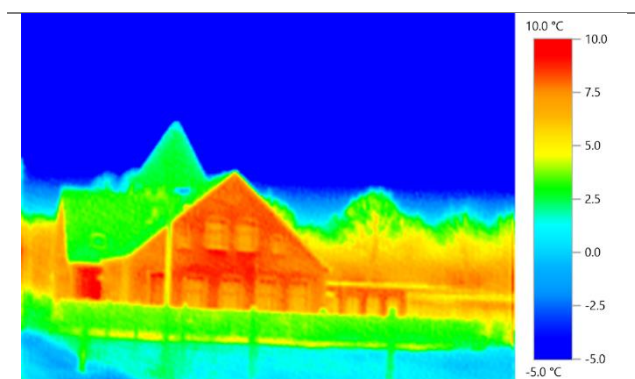
**Rys. 4.4.11**

Budynek w obrębie ścian zewnętrznych nieizolowany termicznie.

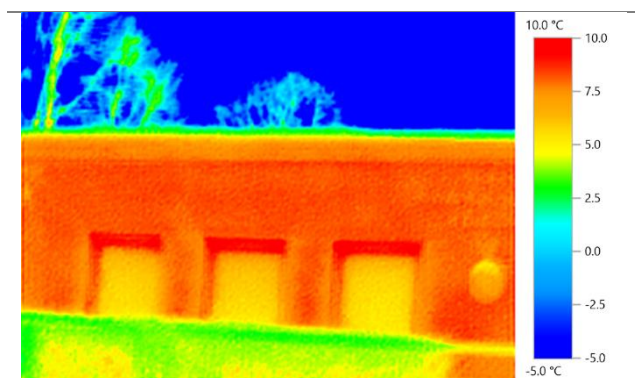
**Rys. 4.4.13**

Obiekt bez izolacji termicznej ścian zewnętrznych.

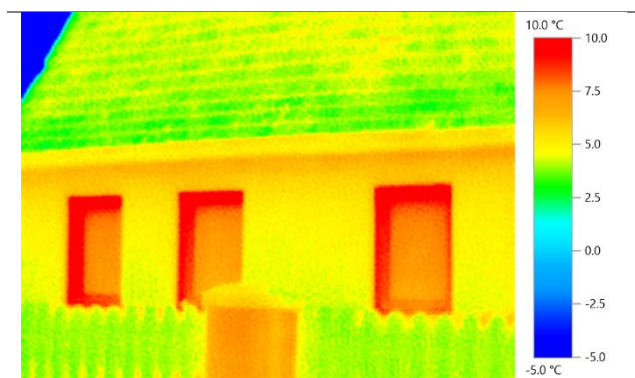
**Rys. 4.4.14**

Obraz termiczny ścian zewnętrznych jednorodny. Widoczne zmiany termiczne na powierzchni połaci dachowej sugerujące lokalną nieciągłość izolacji termicznej lub zmienną grubość (np. w skutek działalności zwierząt zasiedlających poddasza). Stalarka otworowa o niskiej izolacyjności.

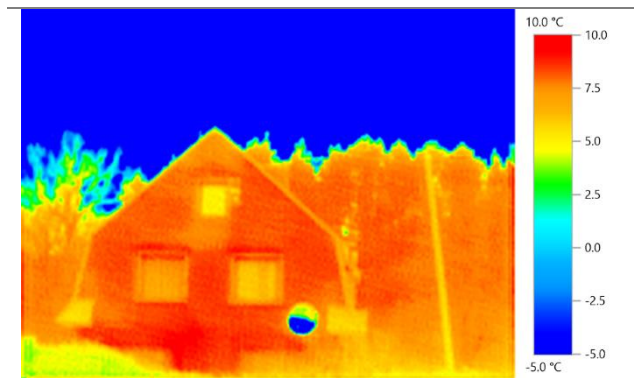
**Rys. 4.4.15**

Obiekt bez izolacji termicznej głównych przegród zewnętrznych. Stolarka otworowa o niskiej izolacyjności cieplnej.

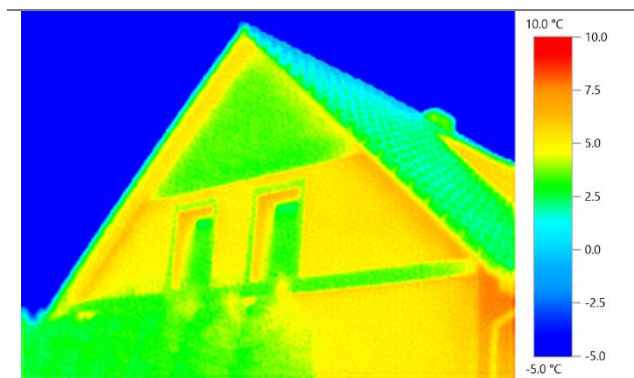
**Rys. 4.4.16**

Ściana nieizolowana termicznie, ewentualnie izolowana warstwą o niskim oporze cieplnym. W szczycie widoczne oszalowanie. W połaci dachowej widoczny fragment nieizolowanej ścianki lukarny. Czytelny mostek termiczny połączenia ścian z dachem.

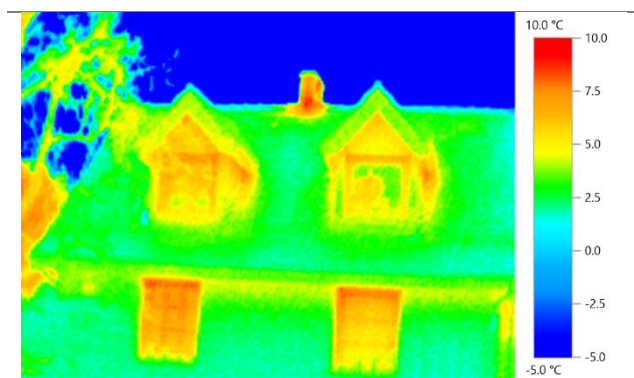
**Rys. 4.4.17**

Budynek izolowany termicznie. Okna o niskiej jakości termicznej. Konstrukcja lukarn źle izolowana, dodatkowo w styku ścianek lukarn z połacią dachu widoczne istotne mostki termiczne. Komin nieizolowany termicznie, czynny – obrazujący aktywne źródło ciepła. Przejście komina przez połacie dachu w obrębie kalenicy niewystarczająco zabezpieczone termicznie.

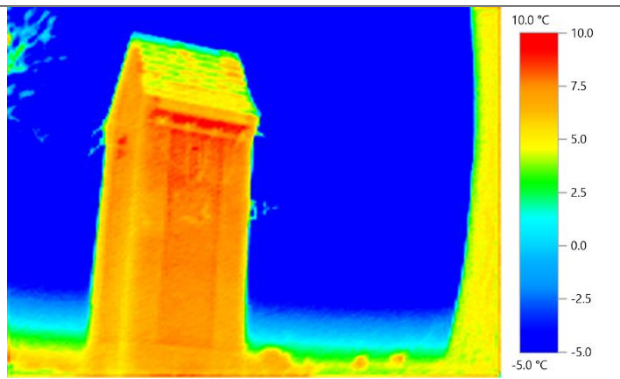
**Rys. 4.4.18**

Budynek trafostacji, obiekt nieogrzewany. Temperatura przegród wynika z warunków eksploatacyjnych trafostacji.

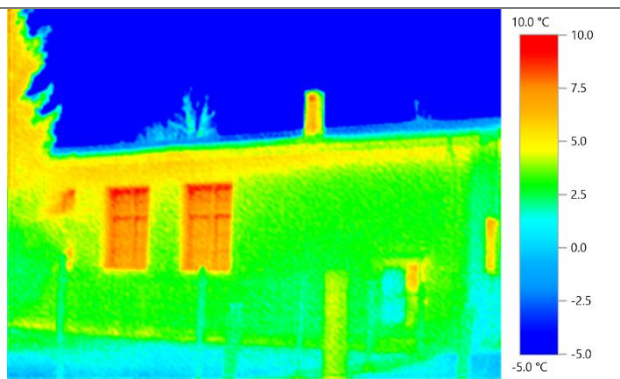
**Rys. 4.4.19**

Budynek z zaizolowanymi przegrodami zewnętrznymi. Okna starego typu lub współczesne o niskiej izolacyjności termicznej. Istotny mostek termiczny na styku ścian zewnętrznych ze stropodachem. Ciepły komin sugerujący aktywne źródło ciepła.

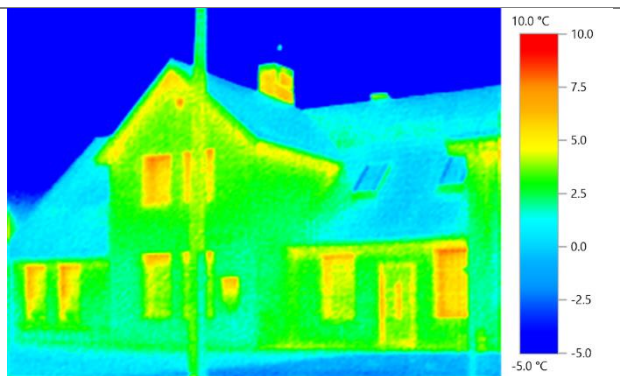
**Rys. 4.4.20**

Budynek izolowany termicznie. Obraz termiczny ścian zewnętrznych jednorodny w polu przegrody. Widoczne mostki termiczne złączy technologicznych komponentów, w tym osadzenia elementów otworowych jak okna i drzwi. Wybrane okna o niższej izolacyjności termicznej (np. wskutek rozszczelnienia szyby zespolonej). Połacie dachu o zróżnicowanym obrazie termicznym z istotną nieszczelnością widoczną w obrębie styku ściany szczytowej i połacie dachu (prawa strona termogramu). Komin nieizolowany termicznie.

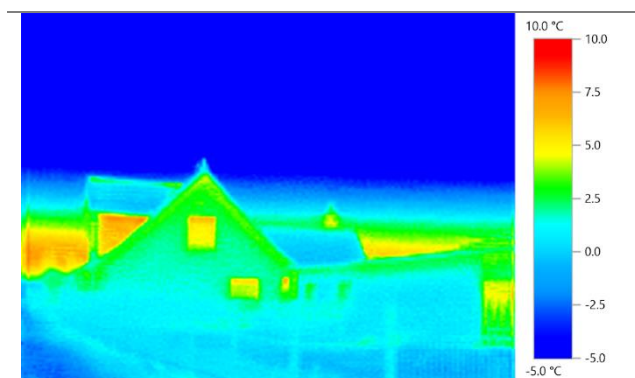
**Rys. 4.4.21**

Budynek izolowany termicznie z pominięciem ścian bocznych lukarny frontowej.

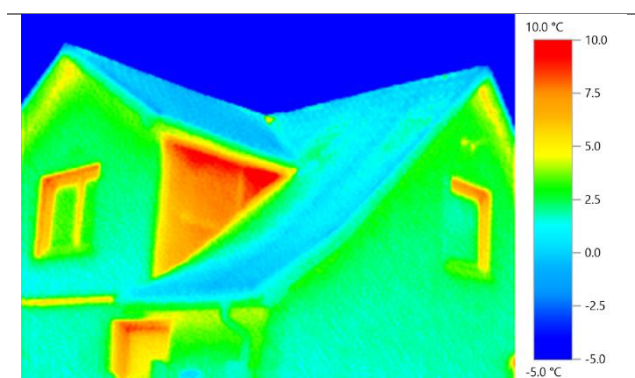
**Rys. 4.4.22**

W nawiązaniu do opisu rys. 4.4.21, widoczny brak izolacji termicznej ścianki lukarny – obraz z zarysowaną konstrukcją ścianki. Wyraźny ślad krokwi w połaci dachu sugeruje izolację jednowarstwową wykonaną pomiędzy krokwiami – aktualnie izolacja nie spełniająca wymagań izolacyjności termicznej. Widoczne lokalnie nieciągłości izolacji w styku ścian zewnętrznych z dachem.

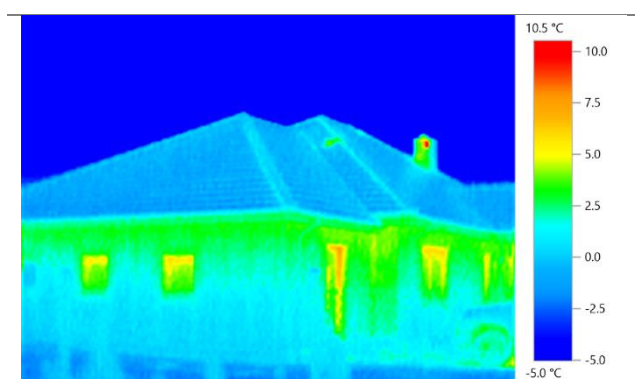
**Rys. 4.4.23**

Budynek współczesny, izolowany termicznie. Widoczne kontury osadzenia stolarki otworowej. Połacie dachowe prawdopodobnie nieizolowane termicznie. Widoczna zwiększona wymiana ciepła na połączeniu ścian zewnętrznych z dachem (stropem pod poddaszem nieużytkowym). Komin izolowany termicznie, widoczne miejsce wyprowadzenia ciepłego, zużytego powietrza (widoczne wyprowadzenie kanału wentylacyjnego).

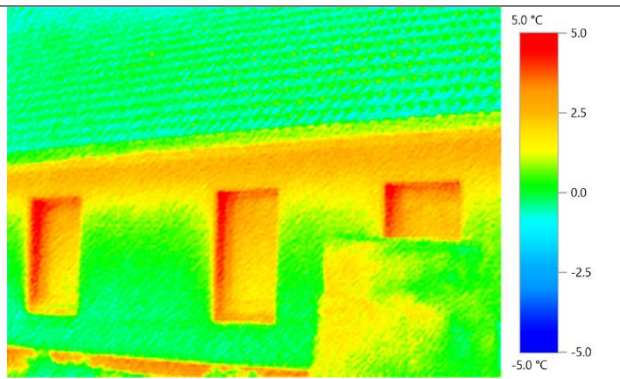
**Rys. 4.4.24**

Budynek z izolowanymi termicznie przegrodami zewnętrznymi. Widoczna niewystarczająca izolacja części przyziemia (cokołu). Ciepłe glify okienne sugerują brak lub niewystarczającą izolację termiczną w obrębie otworów okiennych.

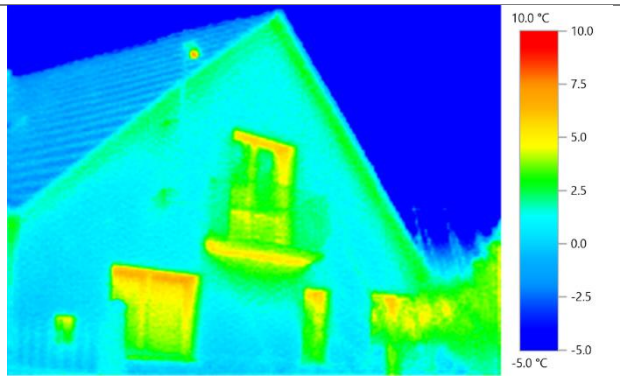
**Rys. 4.4.25**

Budynek izolowany termicznie. Widoczna płyta nieizolowanej, wspornikowej płyty balkonowej. Na połaci dachowej punkt o podwyższonej temperaturze, o nieustalonym źródle.

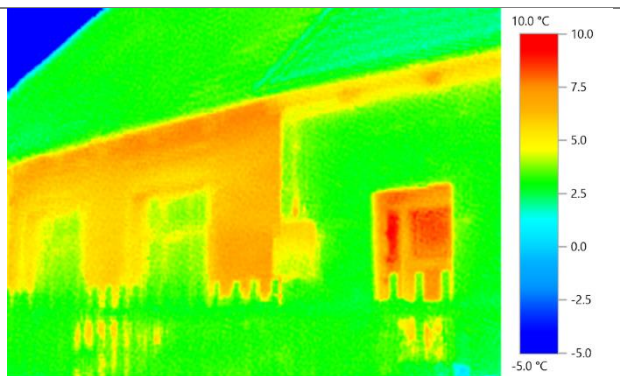
**Rys. 4.4.26**

Budynek w zabudowie bliźniaczej. Prawa strona budynku poddana została termomodernizacji. Widoczny liniowy mostek termiczny spowodowany nieciągłością izolacji termicznej pomiędzy ścianą zewnętrzną oraz połacią dachu (segment prawy). Drzwi wejściowe (segment prawy) szklone prawdopodobnie szybą pojedynczą (widoczna wysoka temperatura na powierzchni zewnętrznej oszklenia). Segment lewy bez izolacji termicznej ścian zewnętrznych, z dachem izolowanym termicznie, jednak o gorszych parametrach cieplnych od dachu części prawej. Wyrażna intensyfikacja wymiany ciepła w okapie, tj. styku ściany z powierzchnią dachu.

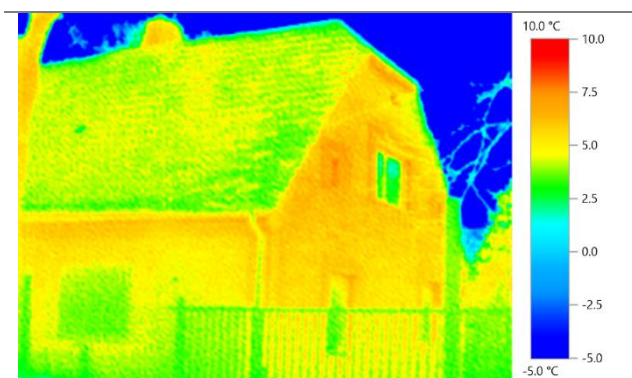
**Rys. 4.4.27**

Budynek bez izolacji termicznych lub z izolacjami na ścianie podłużnej o niskim oporze cieplnym. Dach nieszczelny pod względem cieplnym – budynek o niskiej jakości termicznej obudowy. Okna frontowe zasłonięte żaluzją zewnętrzną.

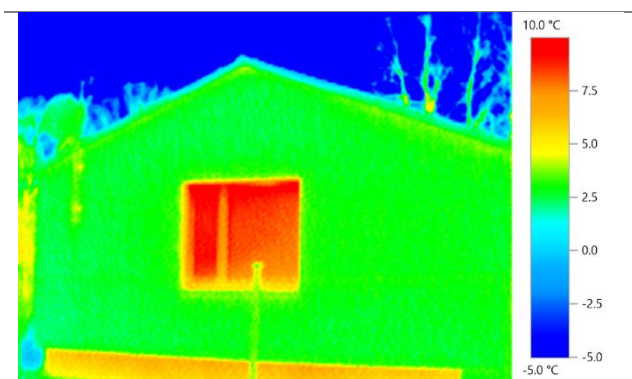
**Rys. 4.4.28**

Budynek współczesny izolowany termicznie lub poddany termomodernizacji. Jednolity obraz termiczny pola ścian zewnętrznych. Nieznaczne nieszczelności w styku ściany szczytowej z powierzchnią dachu. Temperatura powierzchni zewnętrznej oszklenia wyższa od temperatury na powierzchni ram okiennych, może sugerować współczesną stolarkę wielokomorową szkloną szybą zespoloną oraz rozszczelnienie pakietu szybowego i utratę wypełnienia przestrzeni międzyszybowej gazem szlachetnym. Nieizolowany cokół lub izolowany warstwą o niskim oporze cieplnym wpływa dodatkowo na intensyfikację strat ciepła z powierzchni podłogi na gruncie.

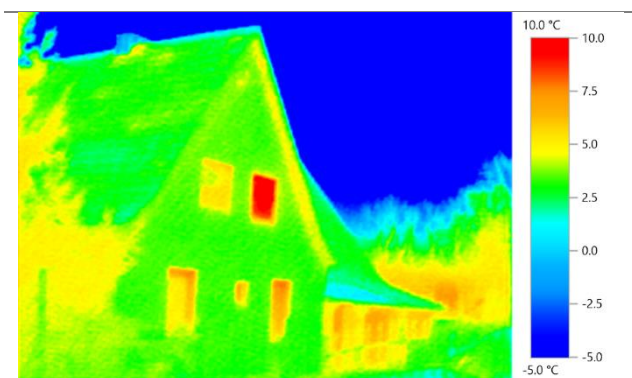
**Rys. 4.4.29**

Budynek współczesny izolowany termicznie lub poddany termomodernizacji. Uwidocznione nieszczelności w styku ściany szczytowej z powierzchnią dachu. Obraz termiczny powierzchni dachu sugeruje powstanie lokalnych nieszczelności lub pocienienia warstwy termoizolacji, np. wskutek nieprawidłowego mocowania izolacji (obsuwanie się mat izolacyjnych). Okno na poddaszu po prawej stronie wyraźnie zróżnicowane termicznie w odniesieniu do innych elementów otworowych – jego izolacyjność termiczna jest niska. Temperatura powierzchni zewnętrznej oszklenia – wyższa od temperatury na powierzchni ram okiennych może sugerować utratę z przestrzeni międzyszybowej wypełnienia gazem szlachetnym.

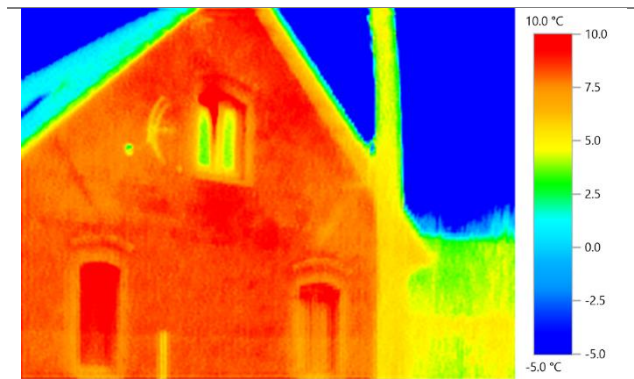
**Rys. 4.4.30**

Budynek historyczny bez izolacji termicznej ścian zewnętrznych. Dach izolowany cieplnie. Pod oknem poddasza wyraźna cieplejsza plama wskazująca na lokalizację elementu grzejnego, jak również na pracę systemu ogrzewania.

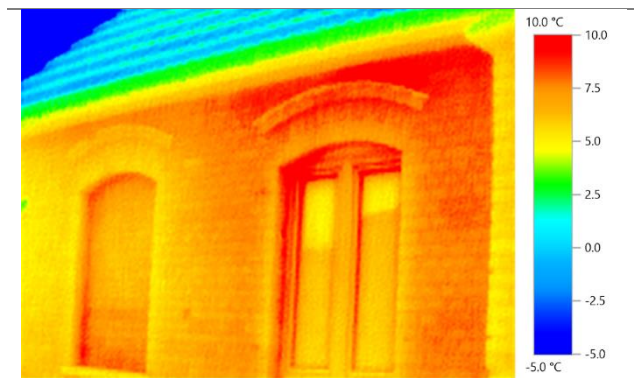
**Rys. 4.4.31**

W nawiązaniu do opisu rys. 4.4.30, ściana nieizolowana termicznie. Lokalnie zwiększenie temperatury powierzchni ponad oknem.

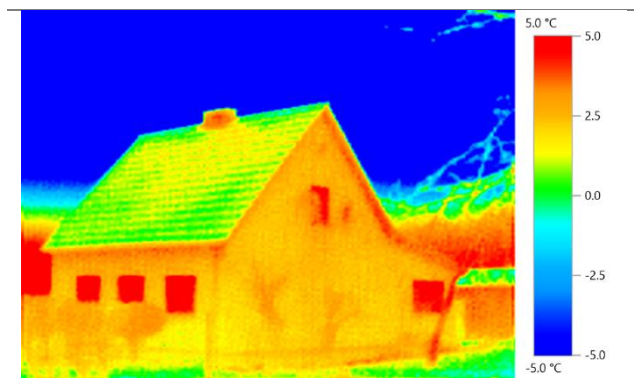
**Rys. 4.4.32**

Budynek izolowany termicznie. Niejednorodny obraz dachu wskazuje na nieciągłość lub zmienną grubość izolacji termicznej ułożonej w płaszczyźnie połaci dachu. Elementy otworowe o niskiej jakości termicznej. Widoczny liniowy mostek termiczny połączenia ścian zewnętrznych z konstrukcją dachu. Ciepły komin wskazuje na ogrzewanie budynku.

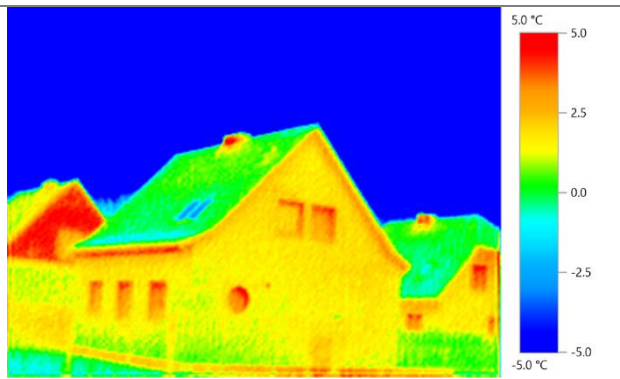
**Rys. 4.4.33**

Budynek izolowany termicznie. Niejednorodny obraz dachu wskazuje na nieciągłość lub zmienną grubość izolacji termicznej ułożonej w płaszczyźnie połaci dachu. Widoczny liniowy mostek termiczny połączenia ścian zewnętrznych z konstrukcją dachu, jak również mostek obwodowy w części przyziemia (cokół). Ciepły komin wskazuje na ogrzewanie budynku.

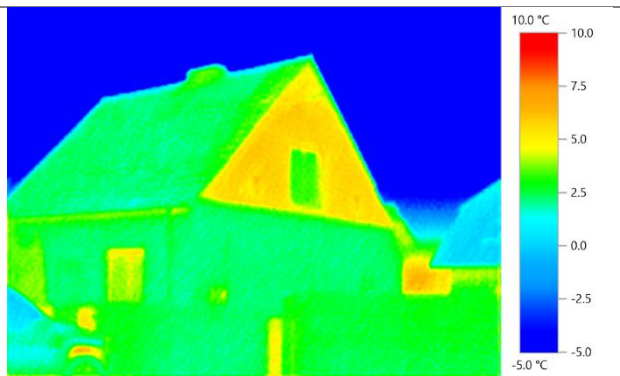
**Rys. 4.4.34**

Budynek izolowany termicznie. Brak izolacji ścian szczytowych w obrębie nieogrzewanego poddasza.

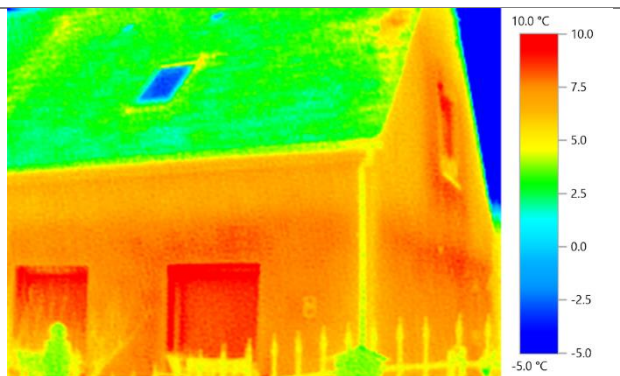
**Rys. 4.4.35**

Budynek bez izolacji termicznej ścian zewnętrznych. Wyraźnie zarysowana linia wieńca obwodowego, jak również fragmentu ściany szczytowej wokół okna na poddaszu. Dach izolowany termicznie, jednak jego obraz termiczny jest niejednorodny, co wskazuje na lokalne nieciągłości izolacji termicznej dachu.

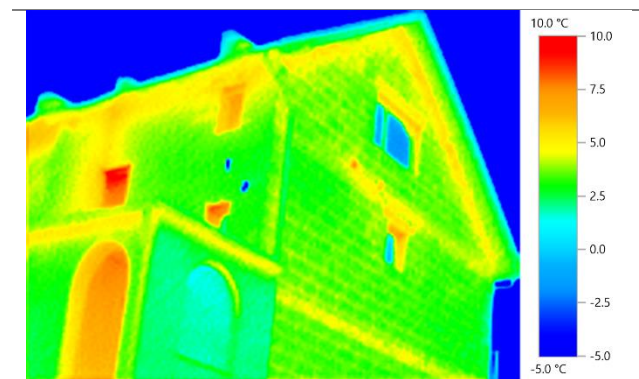
**Rys. 4.5.2**

Budynek bez izolacji termicznej ścian zewnętrznych. Czytelny układ elementów ściennych (błoczków ściennych), wieńców obwodowych oraz nadproży. Niska jakość termiczna połączeń elementów otworowych ze ścianami zewnętrznymi. Budynek wysoko energochłonny.

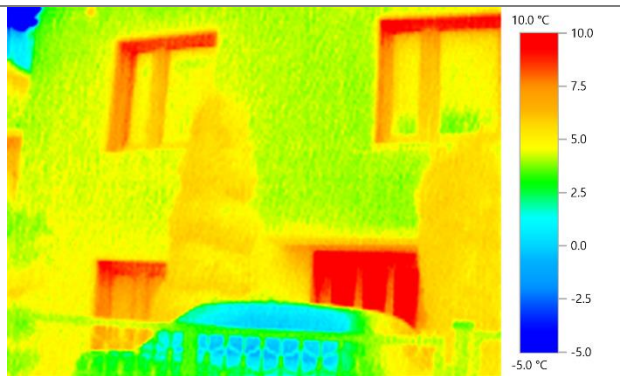
**Rys. 4.5.3**

Dość równomierny rozkład temperatury w polu ściany zewnętrznej. Zwraca uwagę niska jakość termiczna okna pierwszej kondygnacji (okno po prawej stronie).

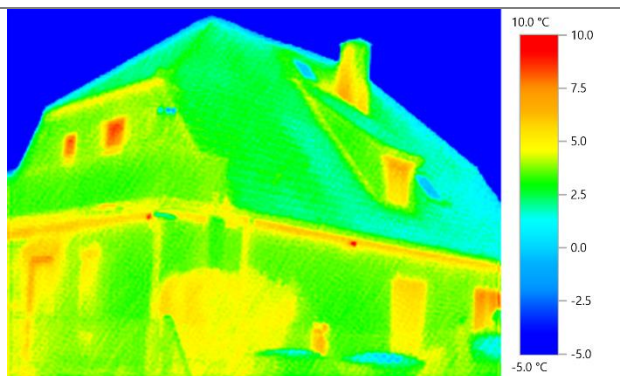
**Rys. 4.5.4**

Budynek współczesny izolowany termicznie lub poddany termomodernizacji. Brak ciągłości izolacji termicznej w połączeniach ścian zewnętrznych z dachem, jak również w obrębie lukarny. Elementy otworowe (okna, drzwi) o zróżnicowanej charakterystyce cieplnej. Ciepły komin wskazuje na aktywne źródło ciepła.

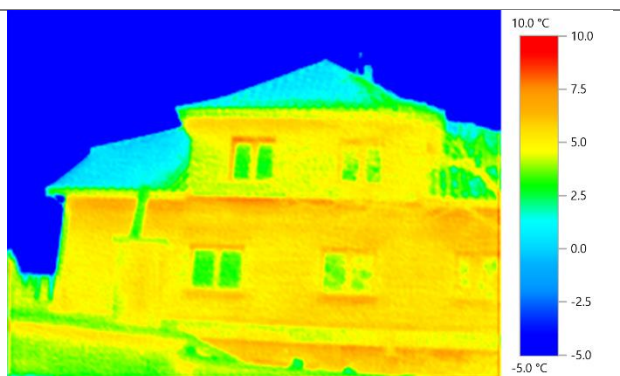
**Rys. 4.5.5**

Budynek bez izolacji termicznej ścian zewnętrznych, czytelny układ elementów ściennych w poszczególnych warstwach. Dach izolowany termicznie, po stronie prawej uwidoczniła prawdopodobnie nieciągłość izolacji termicznej dachu.

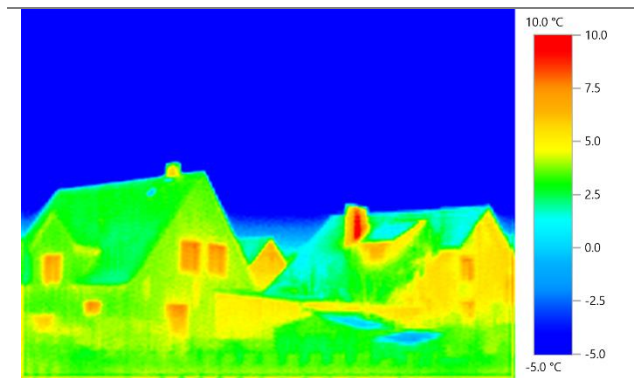
**Rys. 4.5.6**

Budynki o zróżnicowanej charakterystyce termicznej obudowy. Budynek po lewej stronie z izolowanymi ścianami zewnętrznymi (poddany termomodernizacji). Widoczne lokalne nieciągłości izolacji termicznej w stykach przegród. Stolarka otworowa o niskiej izolacyjności termicznej. Budynek po prawej stronie z dachem izolowanym termicznie, jednak bez izolacji w obszarze ścian zewnętrznych. Zwraca uwagę bardzo ciepła powierzchnia komina pozwalająca na wnioskowanie o aktywnym źródle ciepła na paliwo stałe.

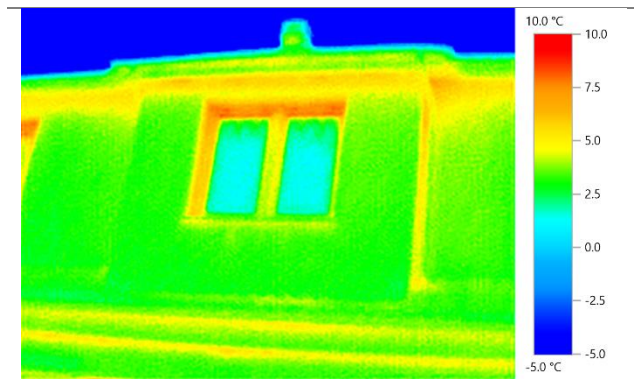
**Rys. 4.5.7**

Obiekt z izolowanymi ścianami zewnętrznymi. Uwidocznione liczne liniowe mostki cieplne. Ciepłe nadproże okienne powodujące zwiększoną wymianę ciepła z otoczeniem.

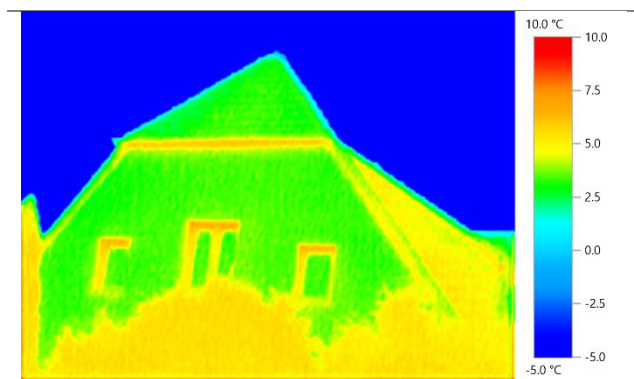
**Rys. 4.5.8**

Budynek poddany termomodernizacji. Jednolity obraz termiczny pola przegród. Uwidoczniona nieciągłość izolacji w połączeniu termoizolacji ściany szczytowej z konstrukcją naczółka (dachem). Zwiększona wymiana ciepła z powierzchni styków pomiędzy stolarką otworową oraz ścianami zewnętrznymi.

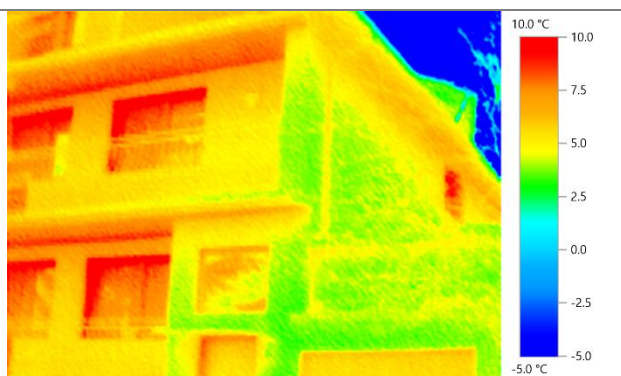
**Rys. 4.5.9**

Budynek nieizolowany termicznie. Wyraźnie widoczny przebieg osadzenia płyt wspornikowych balkonów w konstrukcji ścian zewnętrznych. Po prawej stronie widoczna nieogrzewana nadbudowa garażu oraz prawdopodobnie zewnętrzny punkt oświetleniowy.

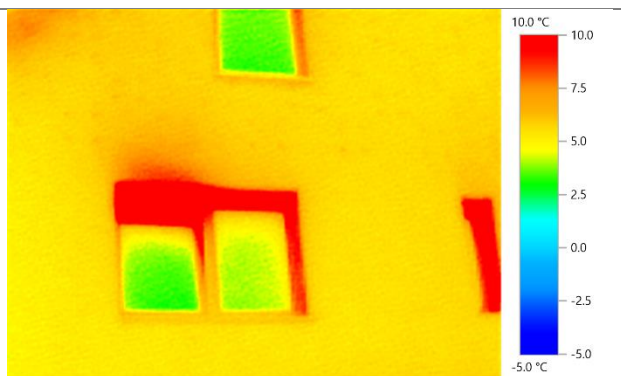
**Rys. 4.5.10**

Równomierny rozkład temperatury nieizolowanych termicznie ścian zewnętrznych / lub izolowanych materiałem o niskim oporze cieplnym. Uwidoczniony efekt termiczny uchylecia okna.

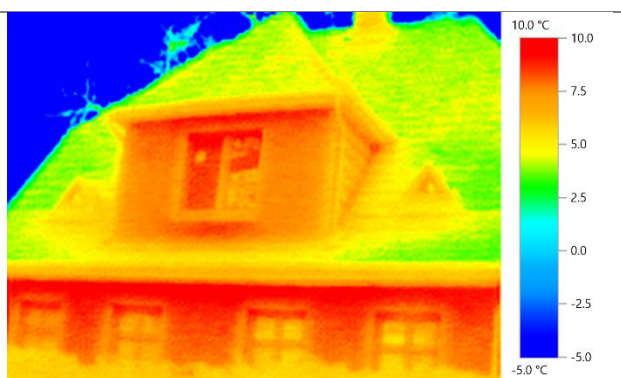
**Rys. 4.5.11**

Budynek bez izolacji termicznej ścian i dachu (dach ewentualnie izolowany warstwą o niskim oporze cieplnym). Obraz termiczny dachu niejednorodny, odzwierciedlający duże straty ciepła z powierzchni przegrody.

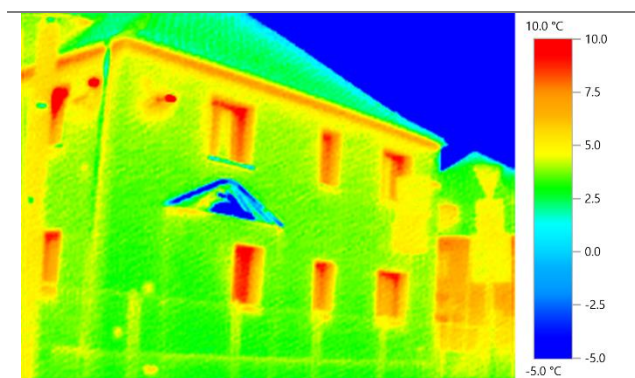
**Rys. 4.5.12**

Budynek poddany pracom termomodernizacyjnym. Ocieplone ściany zewnętrzne oraz dach. Obraz termiczny ścian i dachu jednorodny. Uwidocznione nieciągłości lub pocienienie izolacji termicznej w styku ścian zewnętrznych z dachem. Okna o zróżnicowanej charakterystyce cieplnej. Na drugiej kondygnacji przy narożu ścian zewnętrznych zainstalowane oświetlenie zewnętrzne lub system monitoringu. Wejście główne z zadaszeniem krytym blachą (materiał o innej, znacznie niższej emisyjności powierzchni) – na termogramie widoczny efekt odbicia tła, tj. temperatury nieboskłonu (kolor niebieski i granatowy).

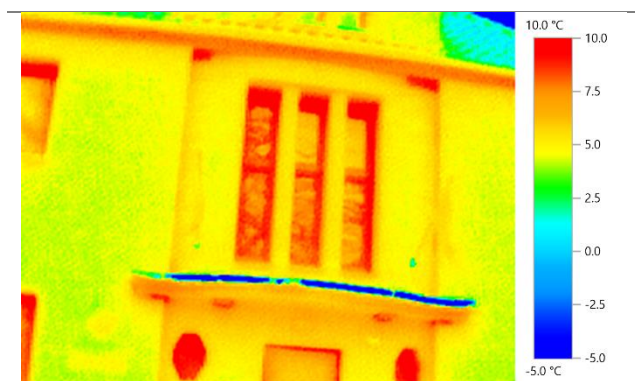
**Rys. 4.5.13**

Budynek bez izolacji termicznej. Widoczna partia wejścia głównego ujęta dwoma owalnymi w kształcie otworami okiennymi, szklonymi prawdopodobnie pojedynczą szybą lub zasłoniętymi płyciną o niskiej wartości oporu cieplnego. Wyraźne punktowe mostki termiczne połączeń ściany zewnętrznej z gzymssem oraz zadaszeniem wejścia głównego.

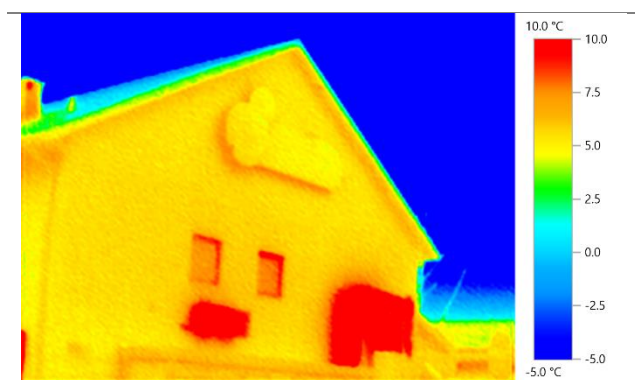
**Rys. 4.5.14**

Budynek handlowy. W obrazie dominują instalacje wentylacyjne odprowadzające zużyte (ciepłe) powietrze.

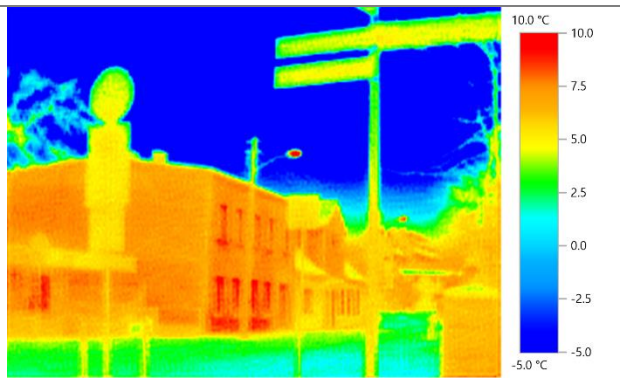
**Rys. 4.5.15**

Widok fragmentu ulicy z zabudowaniami bez wykonanych warstw izolacji termicznej lub izolowanymi, jednak warstwą o niskim oporze cieplnym.

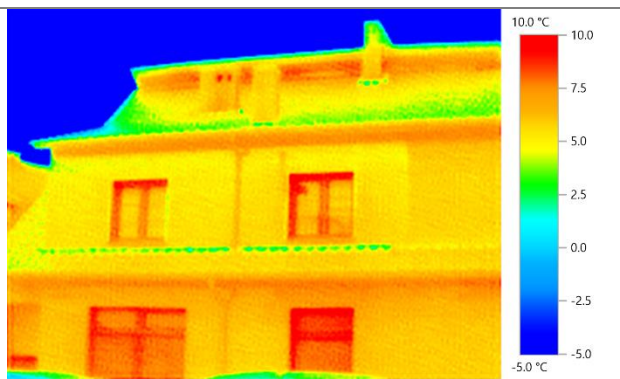
**Rys. 4.5.16**

Zabudowa współczesna. Widoczne obniżenie jakości termicznej szczytu dachu, połączenia ścian zewnętrznych z dachem (zarówno w poddaszu, jak i lukarnie). Niska jakość termiczna stolarki otworowej.

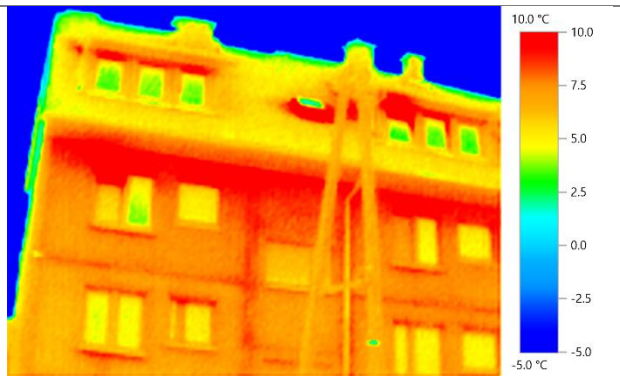
**Rys. 4.5.17**

Budynek wielorodzinny wykonany z elementów prefabrykowanych w technologii uprzemysłowionej. Widoczne złącza poszczególnych elementów ściennych oraz istotny mostek termiczny połączenia ścian zewnętrznych z dachem. Dach izolowany termicznie, jednak izolacją o niskim oporze cieplnym. Widoczne nieszczelności wokół wylazu dachowego.

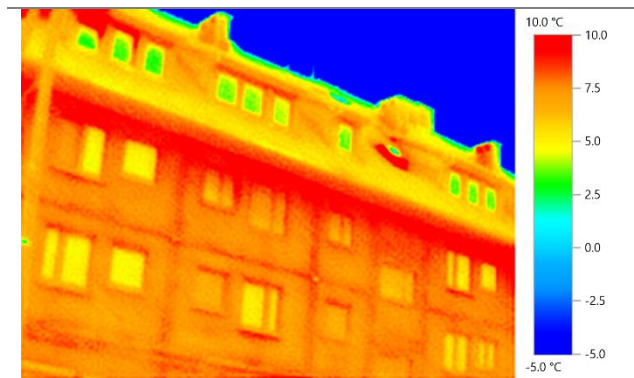
**Rys. 4.5.18**

W nawiązaniu do opisu rys. 4.5.17, w płaszczyźnie dachu widoczne wyprowadzenie przewodów wentylacji grawitacyjnej, odprowadzających zużyte (ciepłe) powietrze – prawa strona termogramu.

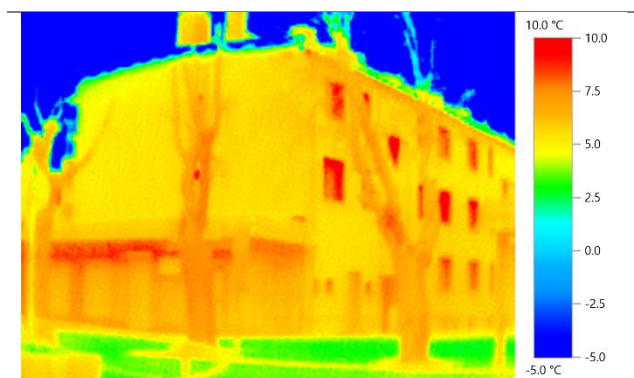
**Rys. 4.5.20**

Budynek wielorodzinny bez izolacji termicznych lub z izolacją o niskiej wartości oporu cieplnego. Obraz termiczny pola ścian jednorodny. Komponenty otworowe o niskiej izolacyjności termicznej.

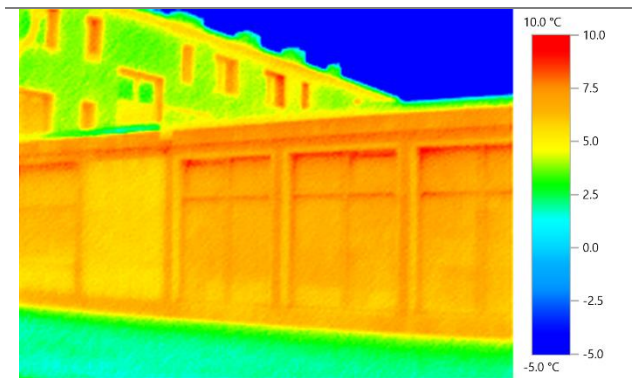
**Rys. 4.5.21**

Na pierwszym planie pawilon charakteryzujący się niską izolacyjnością termiczną przegród. W tle budynek poddany termomodernizacji.

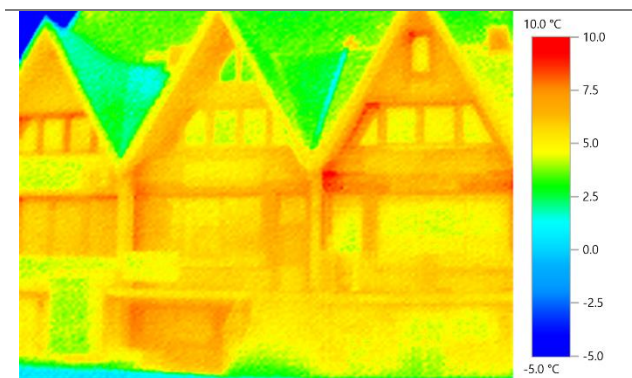
**Rys. 4.5.22**

Obiekty bez izolacji termicznej ścian zewnętrznych lub izolowane warstwą termoizolacji o niskiej wartości oporu cieplnego. W przypadku budynku po prawej stronie wyraźne zwiększenie temperatury powierzchni zewnętrznej w obrębie połączenia ściany zewnętrznej z konstrukcją dachu (głównie po lewej stronie budynku).

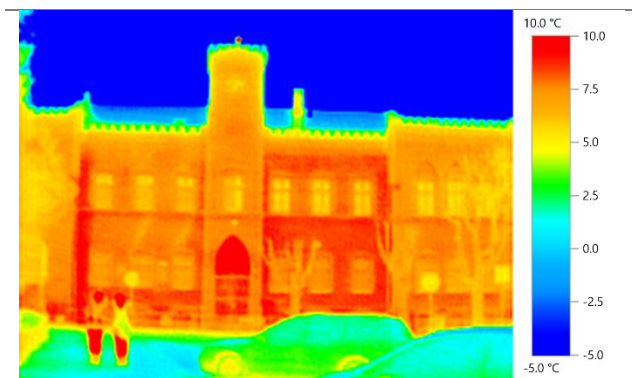
**Rys. 4.5.23**

Budynek bez izolacji termicznej ścian zewnętrznych. Prawdopodobnie podwyższony zakres nastawy temperatury wewnętrznej w części po prawej stronie względem wejścia głównego (obie kondygnacje). Dach izolowany termicznie. Widoczna ciepła powierzchnia komina.

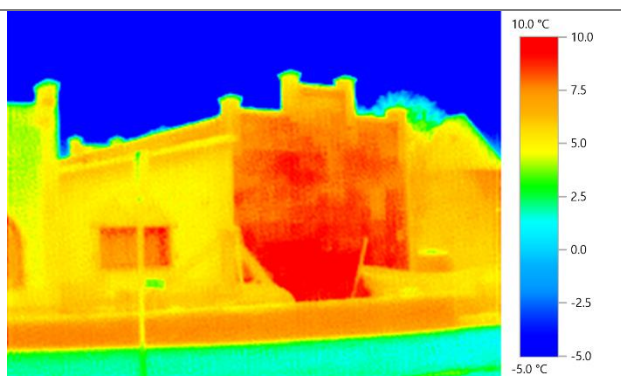
**Rys. 4.5.24**

Zróżnicowany obraz termiczny zabudowy.

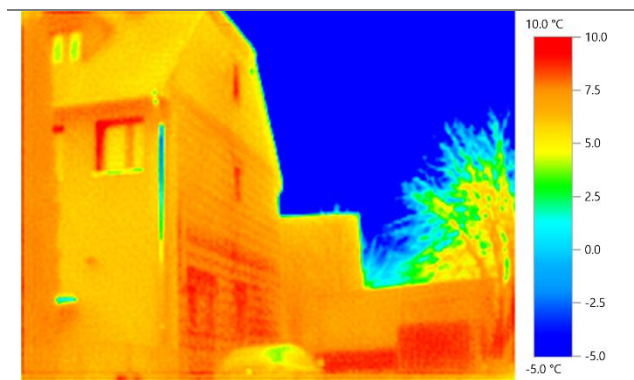
**Rys. 4.5.27**

Ściana szczytowa bez izolacji termicznej. Wyraźnie widoczny układ elementów ściennych oraz wieńców obwodowych. Sciana frontowa prawdopodobnie izolowana warstwą materiału o niskiej wartości oporu cieplnego.

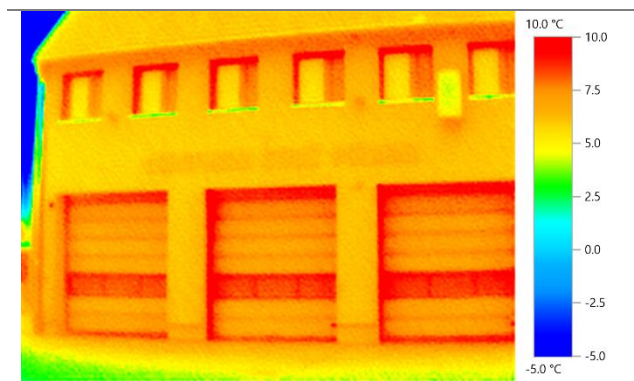
**Rys. 4.5.28**

Obraz termiczny bram segmentowych.

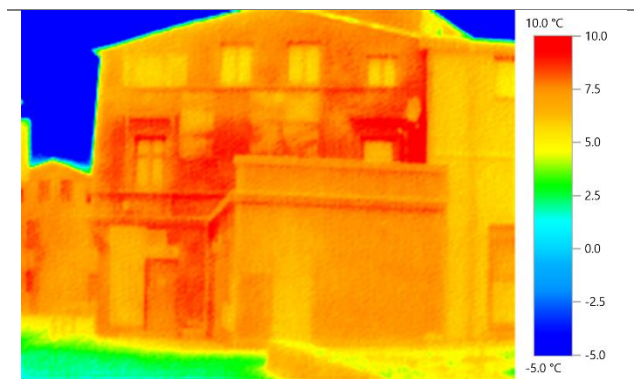
**Rys. 4.5.29**

Budynek na drugim planie bez izolacji termicznej ścian zewnętrznych. Wyraźne zróżnicowanie przestrzeni ogrzewanych do różnej temperatury (pomieszczenia cieplejsze i chłodniejsze).
