Projekt MoRE INT 190  
MoRE Modelowy Region Energii Odnawialnych Wysp Uznam i Wolin  
MoRE Modellregion der Erneuerbaren Energien von Inseln Usedom und Wollin

# RAPORT

**Identyfikacja aktualnych potrzeb energetycznych wysp**

**Termografia wybranych miejscowości na przedmiotowym terenie**

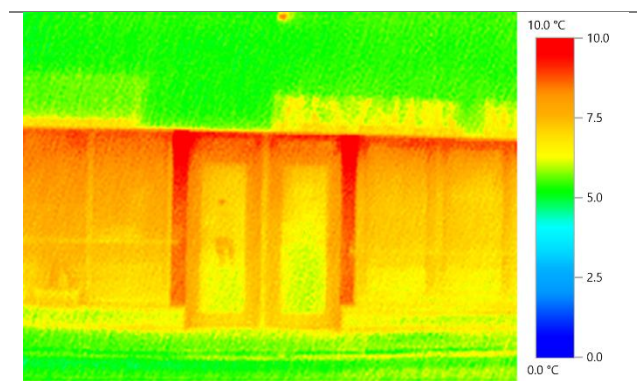
**Rys. 4.5.32**

Niska izolacyjność fasad szklanych oraz obudowy drzwi zewnętrznych. Uwidoczniony mostek termiczny w obrębie przyziemia.

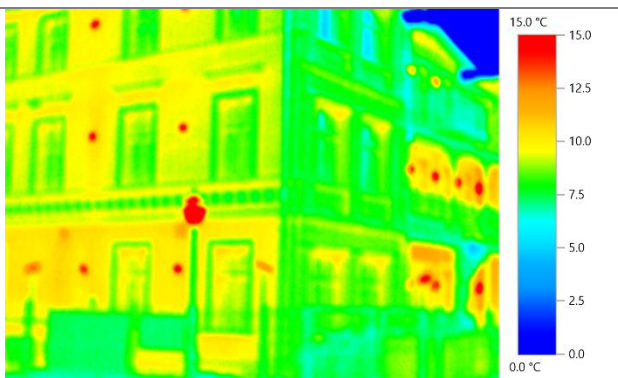
**Rys. 4.6.1**

Budynek zabytkowy bez izolacji termicznej. Widoczne zewnętrzne części klamr spinających konstrukcję budynku. Na pierwszym planie lampa oświetlenia ulicznego.

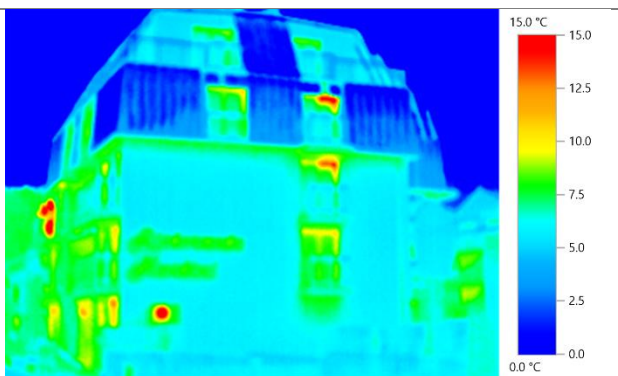
**Rys. 4.6.2**

Budynek izolowany termicznie. Uwidocznione słabsze punkty w obrębie głównie stolarki otworowej. Na pierwszym planie lampa oświetlenia ulicznego.

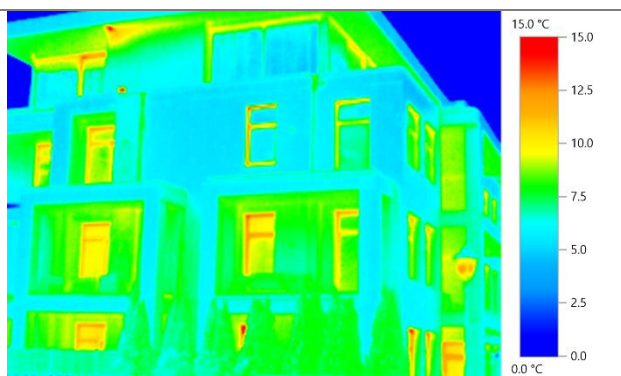
**Rys. 4.6.3**

Budynek izolowany termicznie. Nieznacznie obniżona jakość termiczna ścian w obrębie loggii. Istotny mostek połączenia ścian zewnętrznych z płaszczyzną stropodachu. Niska izolacyjność termiczna elementów otworowych.

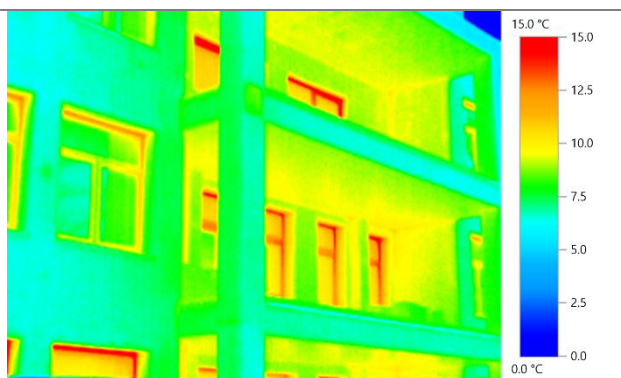
**Rys. 4.6.4**

Budynek izolowany termicznie. Pocienienie termoizolacji lub jej brak w obrębie lukarni. Widoczny efekt termiczny masywnych płyt loggii. Elementy otworowe o zróżnicowanej jakości termicznej.

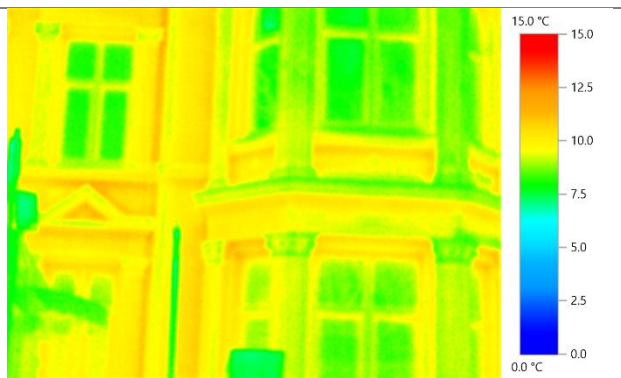
**Rys. 4.6.5**

Budynek zabytkowy – ściany jednowarstwowe bez izolacji termicznej.

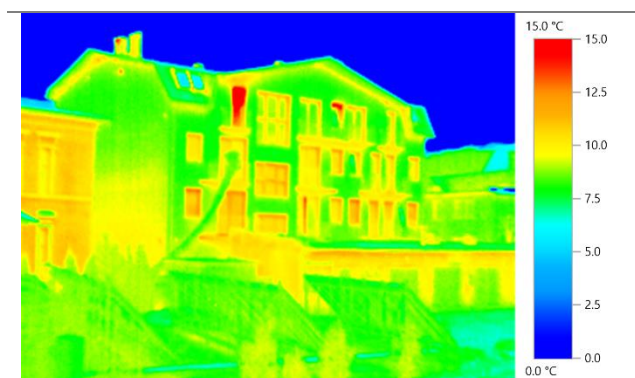
**Rys. 4.6.6**

Fragment zabudowy miejskiej. Na pierwszym planie widoczna instalacja OZE (prawdopodobnie panele fotowoltaiczne). Na drugim planie po lewej stronie fragment budynku bez izolacji termicznych. W centralnej części kadru budynek izolowany termicznie, prawdopodobnie w trakcie realizacji prac budowlanych, co sugeruje rura spustowa do zrzucania gruzu. Ponad nią punkt o podwyższonej temperaturze powierzchni zewnętrznej. Charakterystyczny obraz elementów otworowych o niższej jakości termicznej w odniesieniu do izolowanych ścian zewnętrznych.

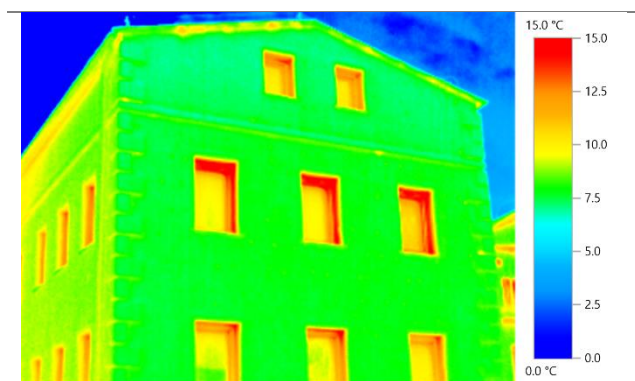
**Rys. 4.6.7**

Budynek poddany termomodernizacji z odtworzeniem zarysu boniowania w narożnikach ścian zewnętrznych. Obraz pola ścian zewnętrznych jednorodny z wyjątkiem gzymsu obwodowego nad drugą kondygnacją. Widoczne nieszczelności połączenia izolacji termicznej ścian oraz dachu. Glify okienne o podwyższonej temperaturze powierzchni.

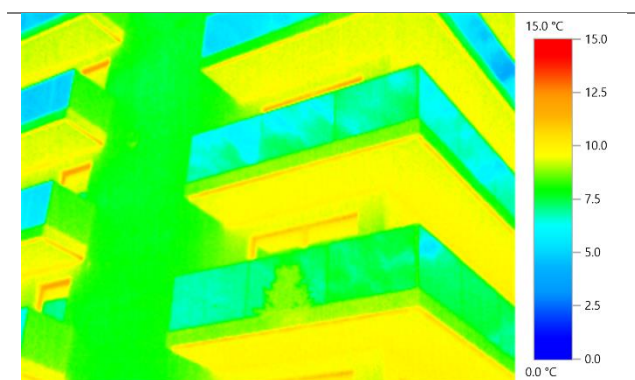
**Rys. 4.6.8**

Budynek współczesny. Niska izolacyjność termiczna płyt balkonowych.

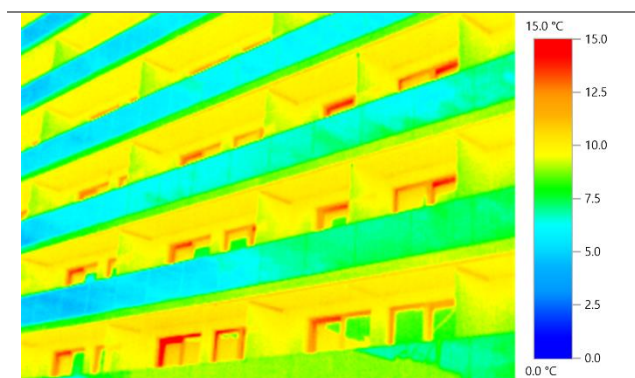
**Rys. 4.6.9**

Niska izolacyjność cieplna ścian zewnętrznych oraz wspornikowo osadzonych galerii balkonów. Okna o zróżnicowanej izolacyjności termicznej.

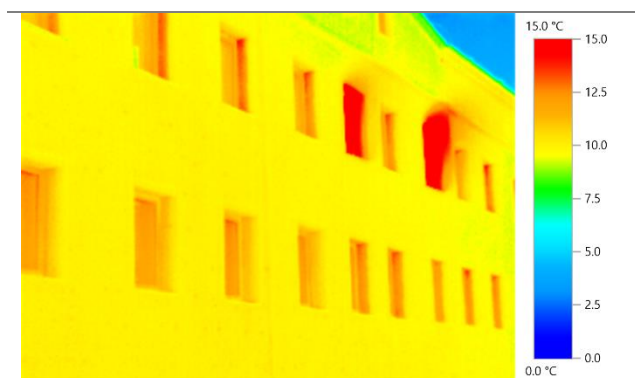
**Rys. 4.6.10**

Rozkład temperatury na powierzchni zewnętrznej ściany jednolitej. Uwidoczniony efekt termiczny otwarcia okien.

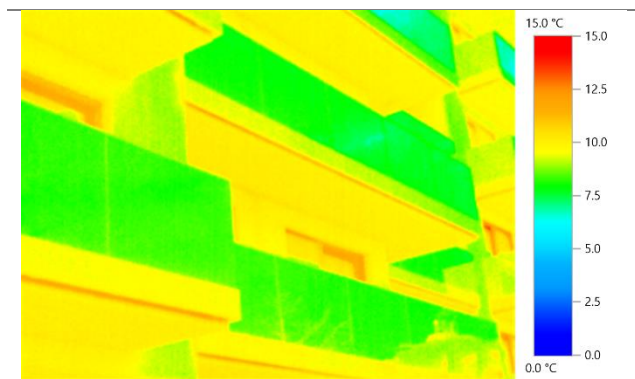
**Rys. 4.6.11**

Niska izolacyjność cieplna ścian zewnętrznych oraz wspornikowo osadzonych płyt balkonowych.

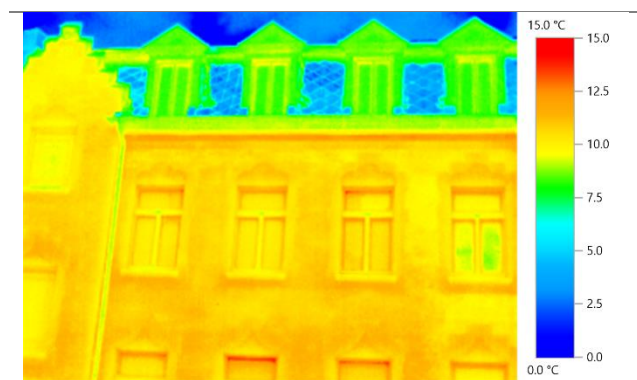
**Rys. 4.6.14**

Ściany zewnętrzne budynku nieizolowane termicznie. Dach oraz lukarny z izolacją termiczną.

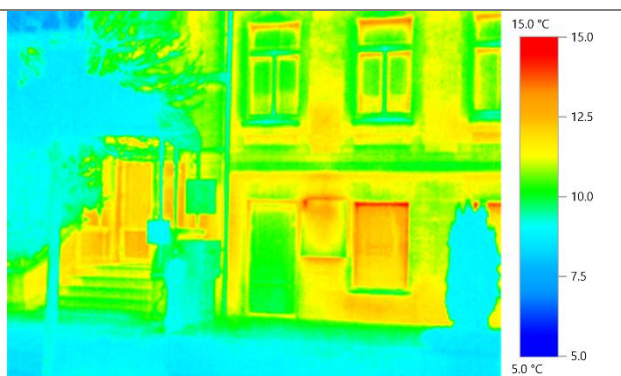
**Rys. 4.6.15**

Ściana zewnętrzna nieizolowana termicznie. Opaski okienne chłodniejsze (o niższej temperaturze w odniesieniu do sąsiadującej ściany) wskutek większej grubości całkowitej przegrody. Nieszczelności w obrębie elementów otworowych.

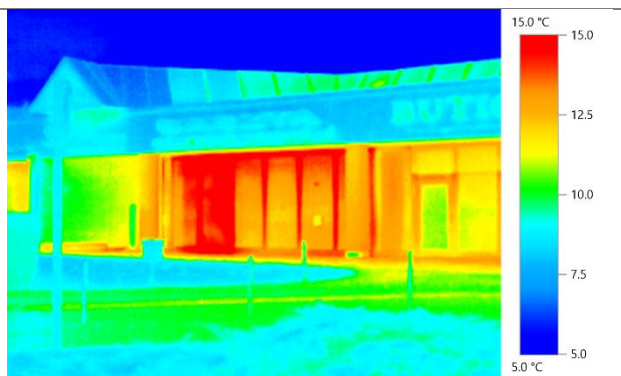
**Rys. 4.6.16**

Niska jakość termiczna ślusarki otworowej, szczególnie drzwi wejściowych. Prawdopodobnie wbudowano ramy bez izolacji termicznej.

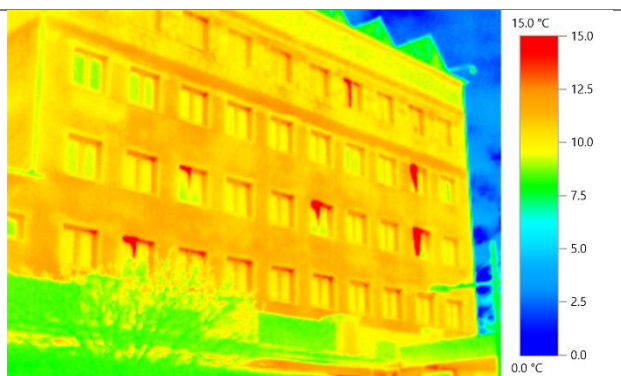
**Rys. 4.6.17**

Budynek bez izolacji termicznej ścian zewnętrznych lub z izolacją termiczną, jednak o niskiej wartości oporu cieplnego. Widoczne rozszczelnienie okien.

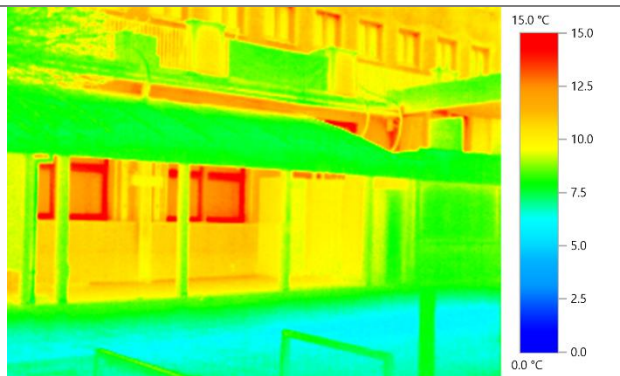
**Rys. 4.6.18**

W nawiązaniu do opisu rys. 4.6.17, w parterze ramy okienne o bardzo niskiej izolacyjności termicznej.

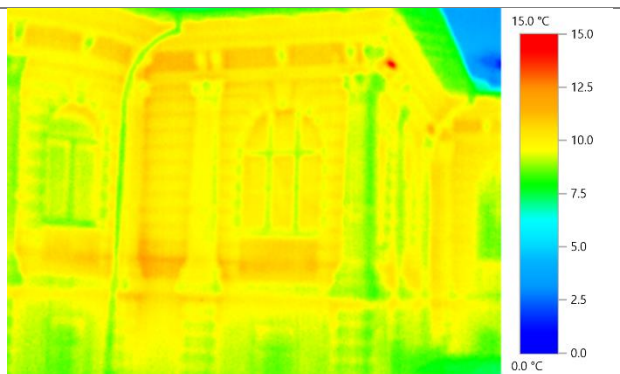
**Rys. 4.6.19**

Budynek nieizolowany termicznie. Jakość termiczna ścian i elementów otworowych zbliżona.

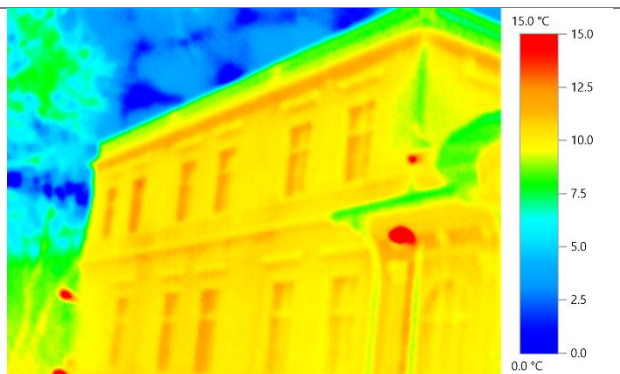
**Rys. 4.6.20**

Budynek nieizolowany termicznie. Jakość termiczna ścian i elementów otworowych zbliżona. Ciepłe punkty na termogramie – to oświetlenie uliczne oraz oświetlenie zewnętrzne lub instalacja zewnętrzna (kamera). Uwidocznione również opierzenie budynku (zielona wstęga opierzenia po prawej stronie kadru).

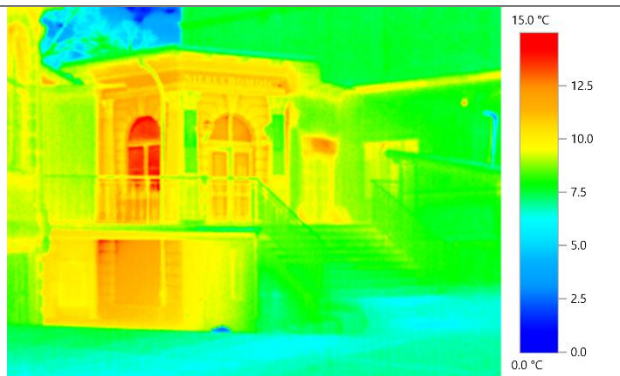
**Rys. 4.6.21**

Budynek nieizolowany termicznie. Zmniejszona izolacyjność drzwi zewnętrznych po lewej stronie. Czytelne nadproże drzwiowe po prawej stronie. W tle budynek izolowany termicznie. Widoczna nieszczelność w pasie gzymsu.

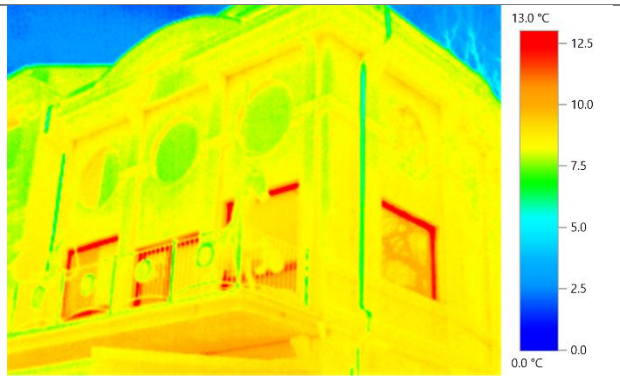
**Rys. 4.6.22**

Budynek nieizolowany termicznie. Widoczne ciepłe elementy zewnętrznych jednostek systemu klimatyzacji pomieszczeń.

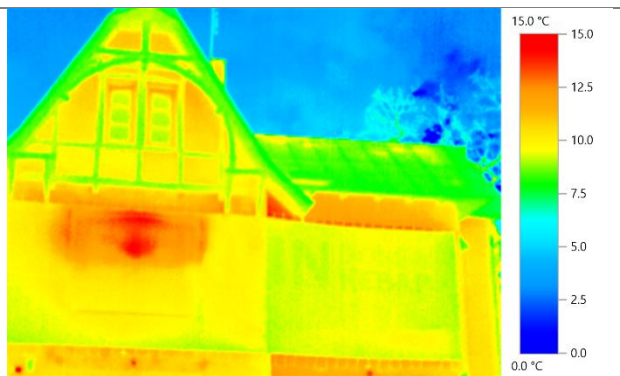
**Rys. 6.4.23**

Budynek zabytkowy bez izolacji termicznej ścian zewnętrznych, z zewnątrz zasłonięty banerem informacyjnym. Widoczne punktowe mostki termiczne kotwiące powierzchnię reklamową w murze, ponadto widoczne zewnętrzne źródło oświetlenia również przesłonięte przez powierzchnię reklamową. Połąć dachowa izolowana termicznie. Uwidocznione miejsca nieciągłości termoizolacji, np. wskutek nieprawidłowego mocowania i zsuwania się płyt (mat) pod wpływem siły grawitacji.

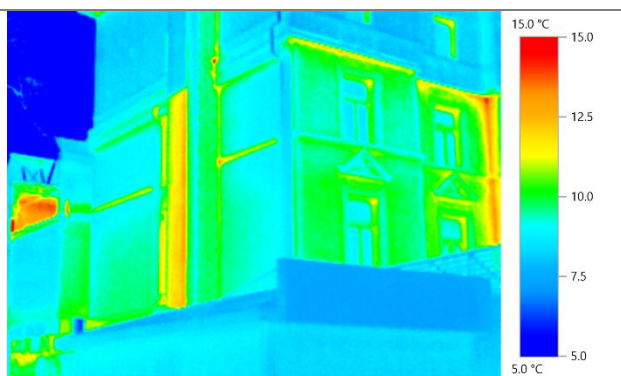
**Rys. 6.4.24**

Budynek o jednolitym rozkładzie temperatury w polu ścian. Widoczny istotny mostek termiczny połączenia ścian zewnętrznych w narożniku wklęsłym (prawa strona termogramu). Mostki liniowe w obrębie gzymsów obwodowych. Istotna zmiana temperatury powierzchni ścian zewnętrznych po lewej stronie termogramu.

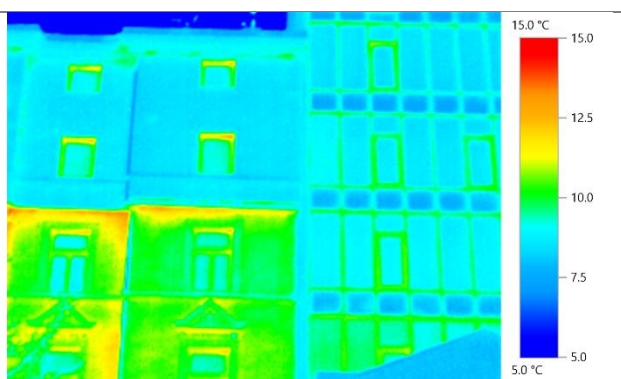
**Rys. 6.4.25**

Budynek izolowany termicznie – połączenie budynku zabytkowego (strona lewa) oraz współczesnej rozbudowy (strona prawa). Obszar o zakłóconym rozkładzie temperatury – druga i trzecia kondygnacja budynku zabytkowego pokryta prawdopodobnie tynkiem ciepłochronnym lub warstwą izolacji termicznej o niskim oporze cieplnym (warstwa wykonywana w grubości tynku pierwotnego), celem zachowania czytelności detalu architektonicznego. Istotny mostek termiczny pomiędzy powierzchnią ścian niższych kondygnacji i dekoracyjnym wieńcem obwodowym. Dwie ostatnie kondygnacje izolowane termicznie, czytelny punktowy układ łączników mechanicznych kotwiących izolację w murze. W części zabytkowej występujące nieszczelności w miejscach osadzenia stolarki okiennej. Część współczesna (prawa strona termogramu) – ściana wykonana jako fasada systemowa, szklona. Elewacja posiada dobre parametry izolacyjności termicznej. Widoczne pasy międzykondygnacyjne wypełnione panelami izolacyjnymi, wykończonymi szkłem elewacyjnym – komponenty o najwyższej izolacyjności termicznej w analizowanym termogramie.

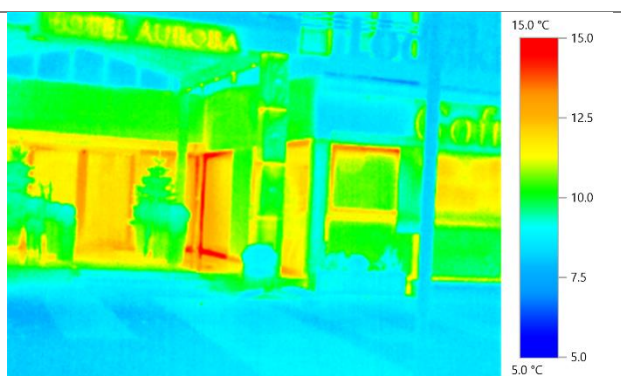
**Rys. 6.4.26**

W nawiązaniu do opisu rys. 4.6.25, w partii wejścia głównego zastosowano elementy otworowe o ramach charakteryzujących się niską izolacyjnością termiczną.

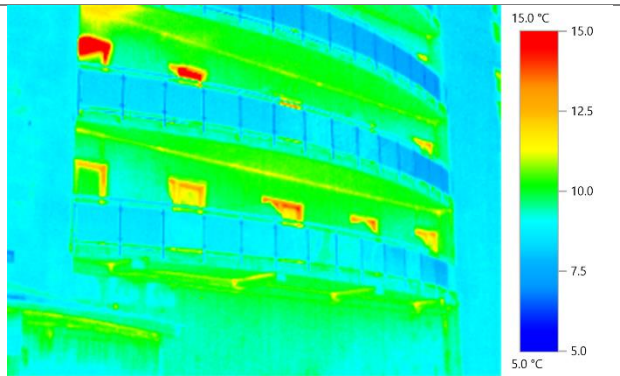
**Rys. 4.6.27**

W nawiązaniu do opisów rys. 4.6. 25 i 4.6.26, obiekt współczesny izolowany termicznie. Izolacyjność termiczna ścian w głębi balkonów nieznacznie niższa od izolacyjności termicznej ścian zamykających tę partię budynku (ściany boczne). Widoczne mostki termiczne wsporników wspierających pierwszą płytę balkonu na pierwszym poziomie. Widoczny mostek liniowy połączeń wspornikowych płyt balkonowych. Efekty termiczne otwartych okien w pomieszczeniach użytkowych.

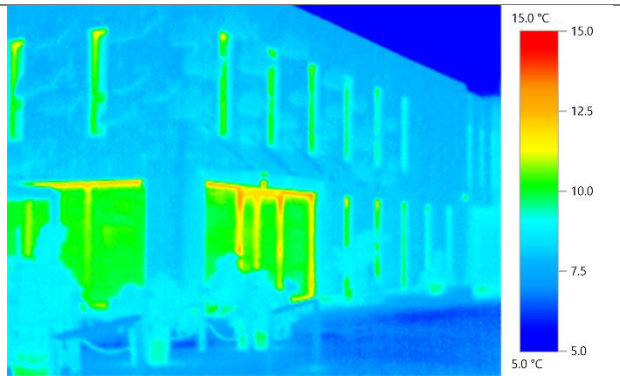
**Rys. 4.6.28**

Budynek współczesny izolowany termicznie. Jednolity obraz termiczny ścian zewnętrznych. W parterze elementy fasadowe z ramami o niskiej izolacyjności termicznej.

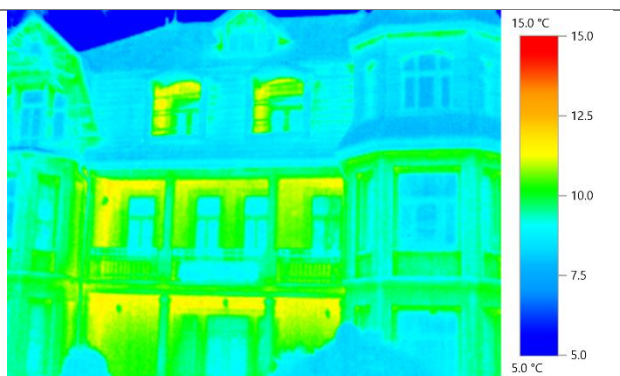
**Rys. 4.6.29**

Zmiana warunków termicznych na powierzchni zewnętrznej ścian – efekt pocienienia grubości przegrody w partii loggii.

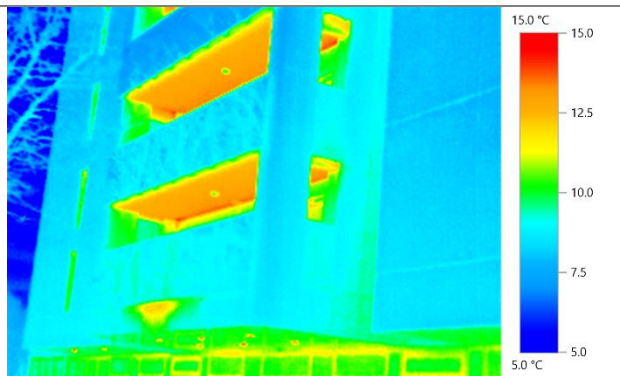
**Rys. 4.6.30**

Budynek współczesny izolowany termicznie. Ściany o jednolitym obrazie termicznym, po prawej stronie z widocznym łączeniem płyt elewacyjnych. Nieizolowane termicznie płyty balkonowe stanowią żebra chłodzące dla struktury budynku. W parterze (dół termogramu) fasady szklane z ramami o niskim oporze cieplnym.

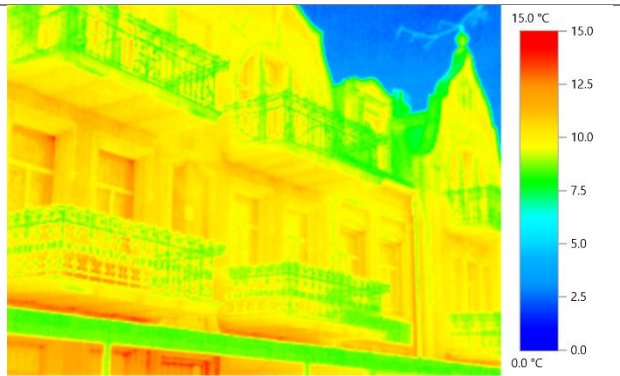
**Rys. 4.6.31**

Jednorodny obraz termiczny budynku bez izolacji termicznej.

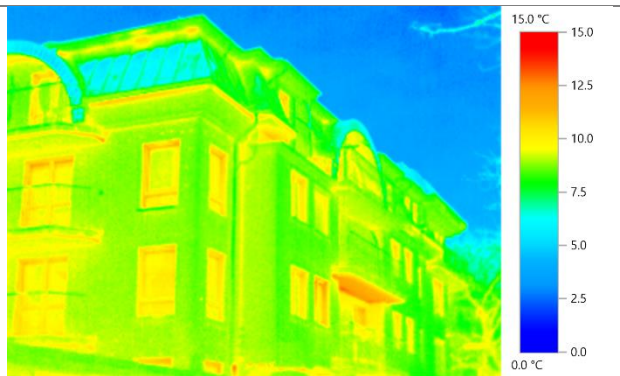
**Rys. 4.6.32**

Budynek izolowany termicznie. Uwidocznione nieszczelności w stykach wspornikowych płyt balkonowych ze ścianami zewnętrznymi. Elementy otworowe o średniej jakości termicznej.

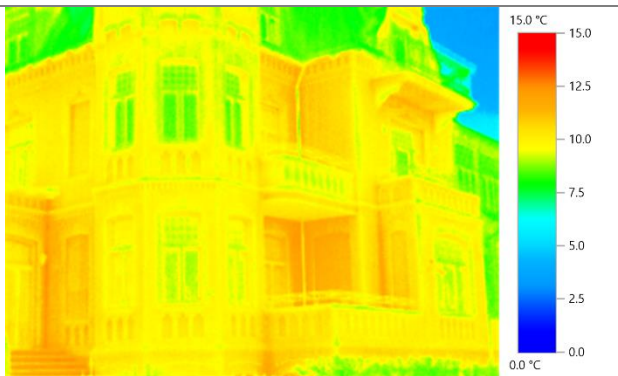
**Rys. 4.6.33**

Jednorodny obraz termiczny budynku bez izolacji termicznej.

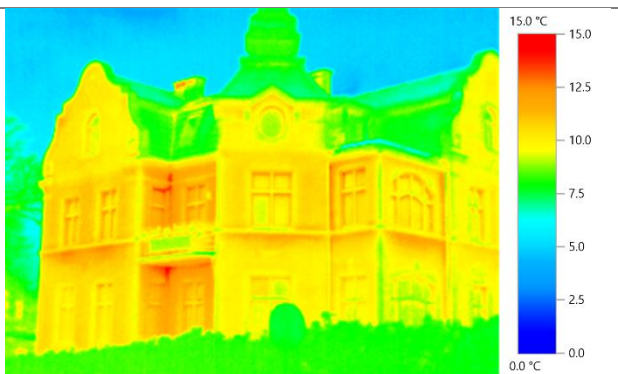
**Rys. 4.6.34**

Budynek zabytkowy bez izolacji termicznych. Zróżnicowanie temperatury operatywnej w pomieszczeniach (temperatury wewnętrznej). Wyraźne zwiększenie temperatury powierzchni zewnętrznej muru w obrębie narożnika wklęsłego oraz dodatkowych elementów konstrukcyjnych (płyta balkonowa). Dach izolowany termicznie z lokalnymi mostkami związanymi z załamaniem płaszczyzny dachu (krawędzie koszowe, załamanie płaszczyzny dachu mansardowego). Uwidoczniony ciepły komin wskazuje na aktywne źródło ciepła.

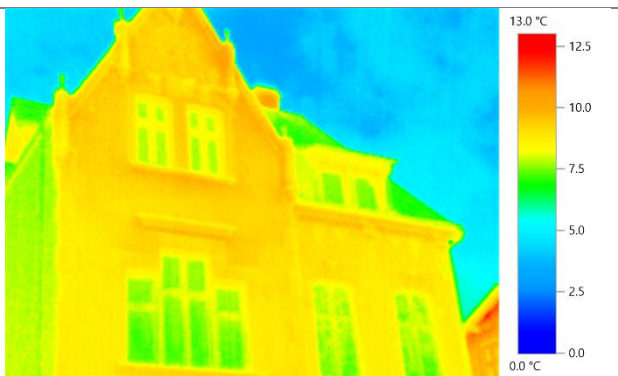
**Rys. 4.6.35**

Jednorodny obraz termiczny budynku bez izolacji termicznej.

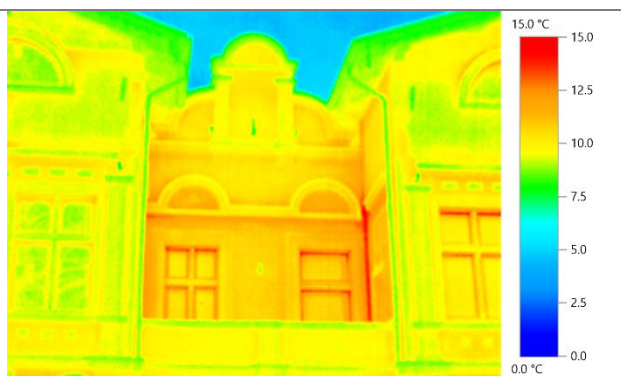
**Rys. 4.6.36**

Budynek nieizolowany. Widoczny wpływ pocienienia grubości przegrody na intensyfikację wymiany ciepła przez przenikanie. Liniowe mostki termiczne łączy dwóch ścian zewnętrznych w narożu wklęsłym.

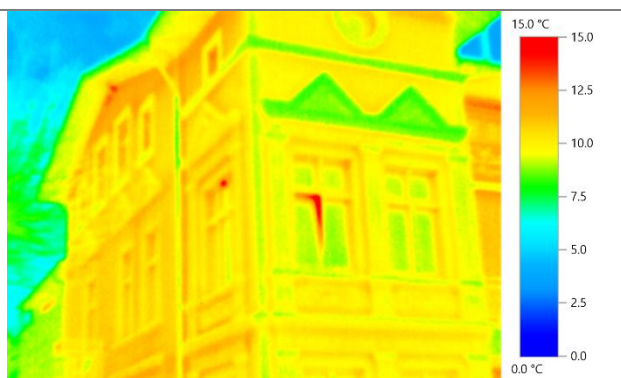
**Rys. 4.6.37**

Jednorodny obraz termiczny budynku bez izolacji termicznej. Efekt termiczny związany z uchYLENIEM okna.

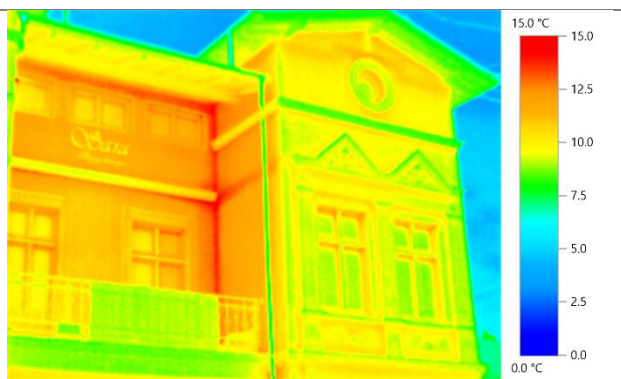
**Rys. 4.6.38**

Obraz termiczny budynku bez izolacji termicznej. Efekt naroża dwóch ścian zewnętrznych połączonych w detalu wklęsłym.

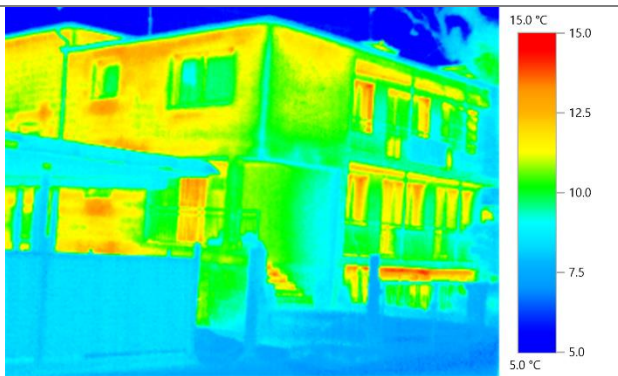
**Rys. 4.6.39**

Budynek bez izolacji termicznych. Czytelny układ elementów ściennych. Widoczne czynne elementy grzejne zlokalizowane pod oknami.

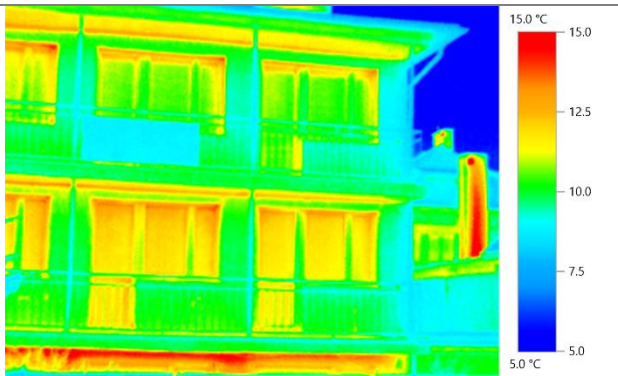
**Rys. 4.6.40**

Ściany izolowane termicznie o jednorodnym rozkładzie temperatury. Widoczny wpływ przebicia termoizolacji przez wspornikowe płyty balkonowe oraz okap stropodachu. Nieszczelności w styku osadzenia stolarki otworowej z murem.

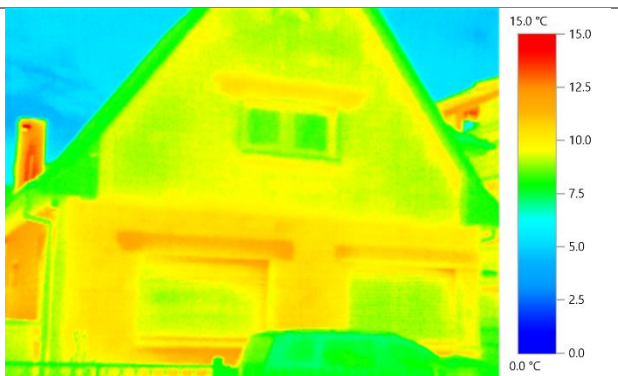
**Rys. 4.6.41**

Budynek ze ścianami zewnętrznymi bez izolacji termicznej. Wyraźny rysunek nadproży okiennych. Pomieszczenia użytkowe ogrzewane do różnego zakresu temperatury. Po lewej stronie termogramu widoczny ciepły komin wskazujący na czynne źródło ciepła.

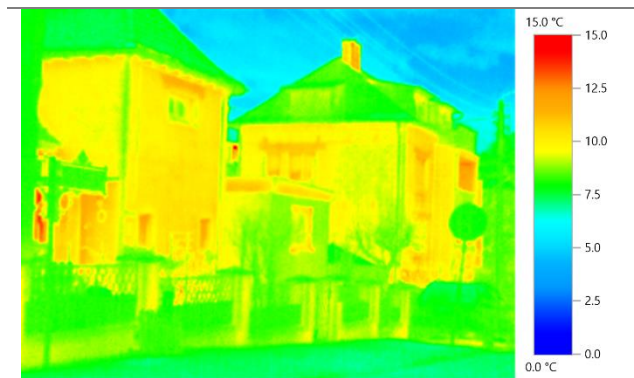
**Rys. 4.6.42**

Widok zabudowy wielorodzinnej. Ściany nieizolowane termicznie. Czytelne elementy konstrukcyjne o wyższej przewodności cieplnej (jak nadproża okienne). Dachy izolowane termicznie lub poddasza nieogrzewane. Widoczne ciepłe kominy wskazujące na pracę systemu ogrzewania.

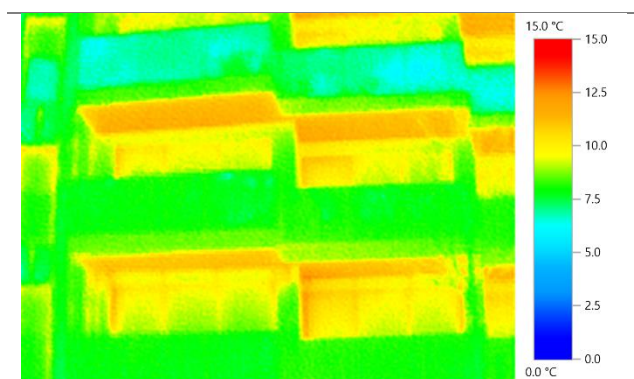
**Rys. 4.7.1**

Jednorodny obraz termiczny ścian zewnętrznych. Płyty balkonowe nieizolowane termicznie stanowią żebra chłodzące. Elementy okienne z ramami o niskim oporze cieplnym.

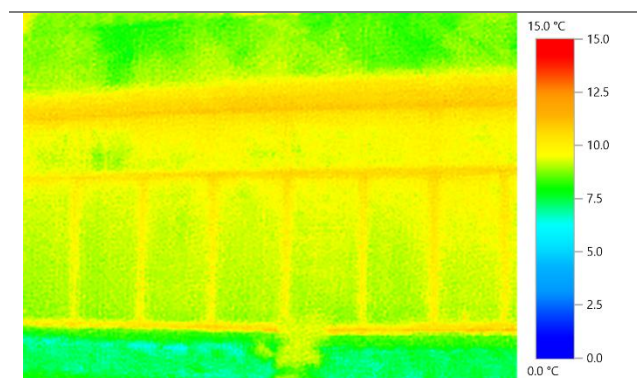
**Rys. 4.7.2**

Elementy fasadowe z ramami o niskim oporze cieplnym.

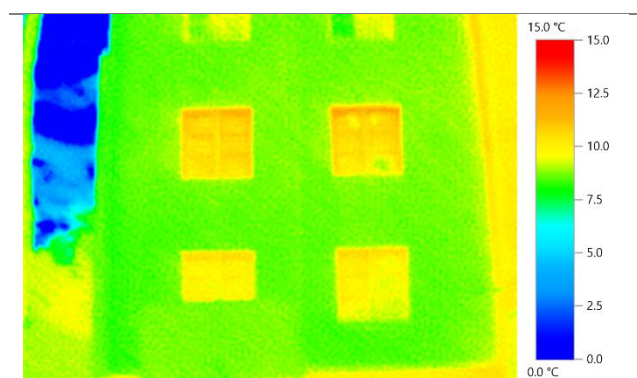
**Rys. 4.7.3**

Ściana zewnętrzna izolowana termicznie z jednorodnym obrazem termicznym. Elementy otworowe zróżnicowane pod kątem izolacyjności termicznej. Partia przyziemia cechująca się zwiększonymi stratami ciepła (niewystarczająca izolacja termiczna).

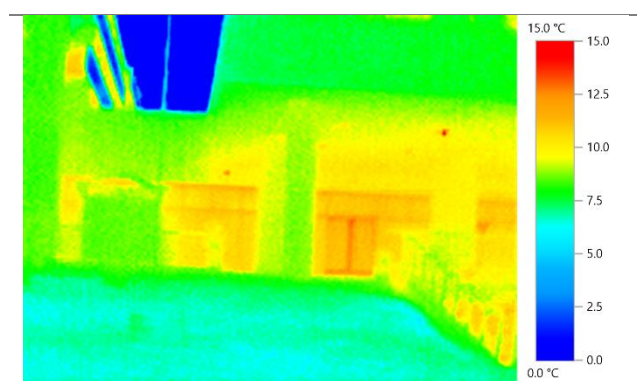
**Rys. 4.7.4**

Ściana zewnętrzna izolowana termicznie z jednorodnym obrazem termicznym. Elementy fasadowe z ramami o niskiej wartości oporu cieplnego, w szczególności drzwi zewnętrzne. Na elewacji widoczne punkty oświetlenia zewnętrznego budynku.

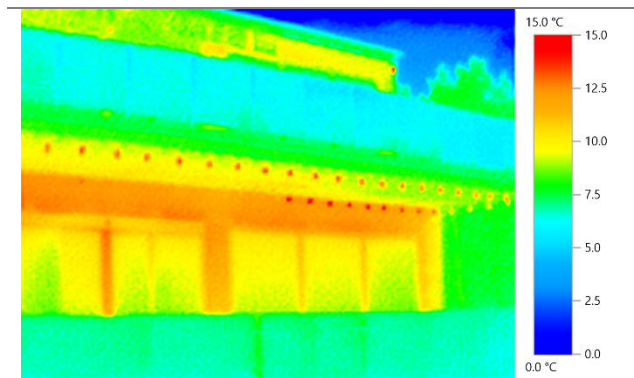
**Rys. 4.7.5**

Ściana zewnętrzna izolowana termicznie z jednorodnym obrazem termicznym. W podcieniu zmiana izolacyjności termicznej przegród zamykających powodująca zwiększenie wymiany ciepła do środowiska zewnętrznego. Elementy fasadowe z ramami o niskiej wartości oporu cieplnego, w szczególności drzwi zewnętrzne. Na elewacji widoczne punkty oświetlenia zewnętrznego budynku.

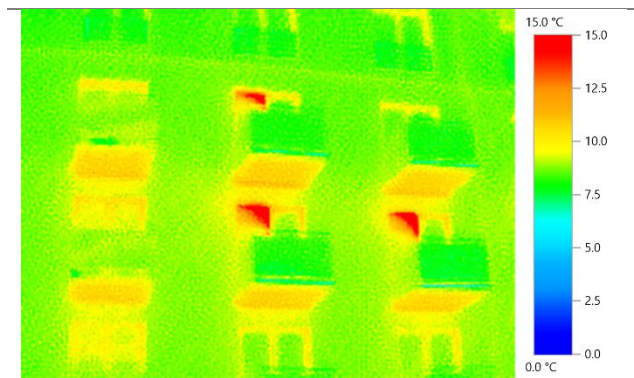
**Rys. 4.7.6**

Ściana zewnętrzna izolowana termicznie z jednorodnym obrazem termicznym. Płyty balkonowe nieizolowane stanowiące żebra chłodzące. Widoczny efekt przewietrzania lokali (uchylone okna).

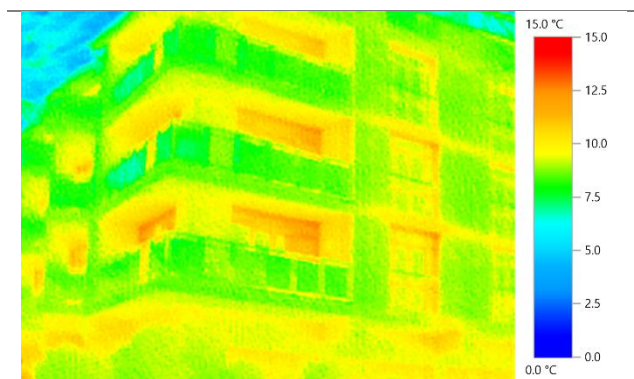
**Rys. 4.7.7**

Zwiększone straty ciepła z powierzchni ścian zamykających loggie. Wyraźne mostki termiczne towarzyszące osadzenia elementów otworowych w murze.

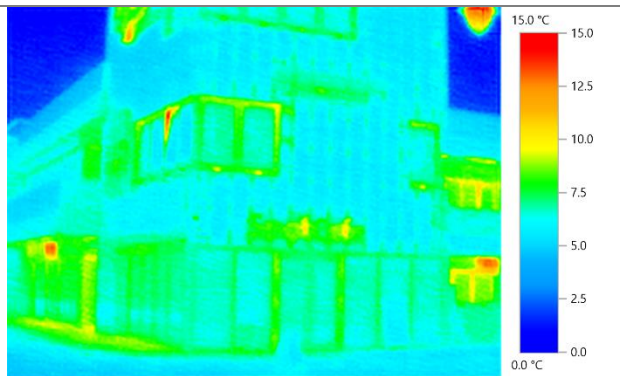
**Rys. 4.7.8**

Budynek o dobrych parametrach termicznych przegród zewnętrznych. Uwidocznione elementy (prawdopodobnie ramy) o wyższej przewodności cieplnej oraz lokalne rozszczelnienie okien.

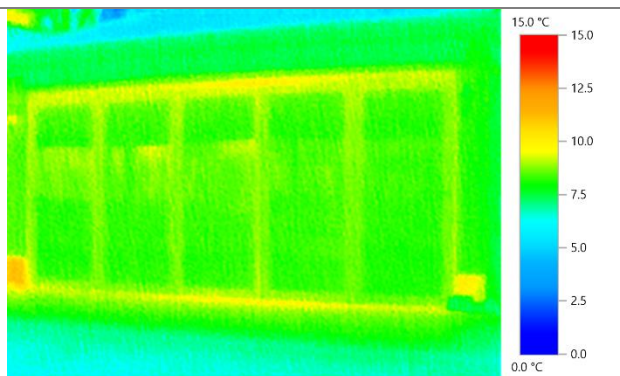
**Rys. 4.7.9**

Obraz fasady szklanej z ramami o wyższej przewodności cieplnej w odniesieniu do oszklenia.

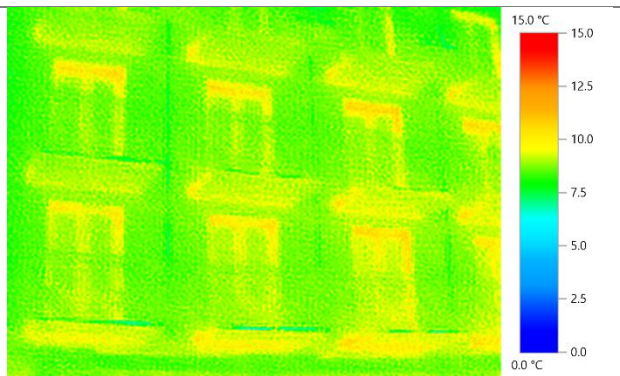
**Rys. 4.7.10**

Jednorodny obraz termiczny pola ściany zewnętrznej. W obrębie detalu osadzenia okien widoczne zwiększenie wymiany ciepła w obrębie nadproży okiennych. Niejednorodny obraz płyt balkonowych wskazuje na możliwość wykonania płyt balkonowych z wykorzystaniem łączników izolacyjnych zmniejszających wpływ przebicia termoizolacji przez płytę wspornikową.

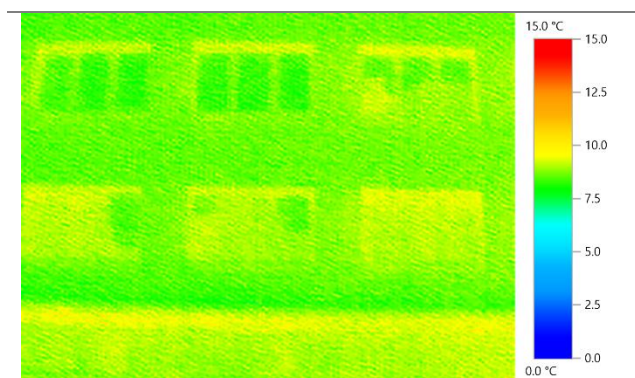
**Rys. 4.7.11**

Budynek izolowany termicznie. Jednorodny obraz termiczny pola ściany zewnętrznej. Stolarka otworowa charakteryzująca się dobrymi parametrami termicznymi. Nieznaczne zwiększenie wymiany pomiędzy parterem budynku i wyższymi kondygnacjami, jednak niezakłócająca istotnie obrazu termicznego budynku.

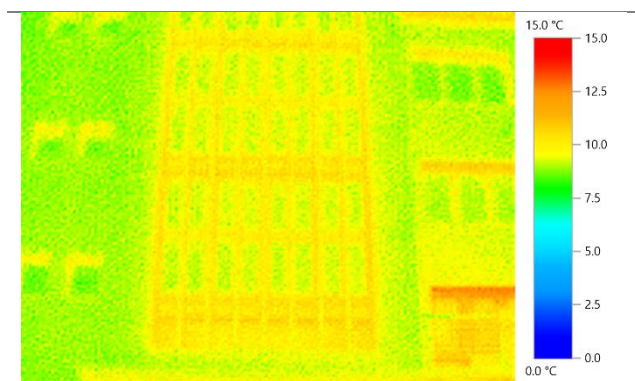
**Rys. 4.7.12**

Budynek izolowany termicznie. Jednorodny obraz termiczny ściany zewnętrznej. Dobra jakość wykonania otworów okiennych po lewej stronie termogramu. W części środkowej fasada szklana – jakość elementów konstrukcyjnych fasady o gorszych parametrach termicznych w odniesieniu do wbudowanego oszklenia. Po prawej stronie termogramu widoczne nieszczelności osadzenia komponentów otworowych w szczególności w obszarze nadproży okiennych.

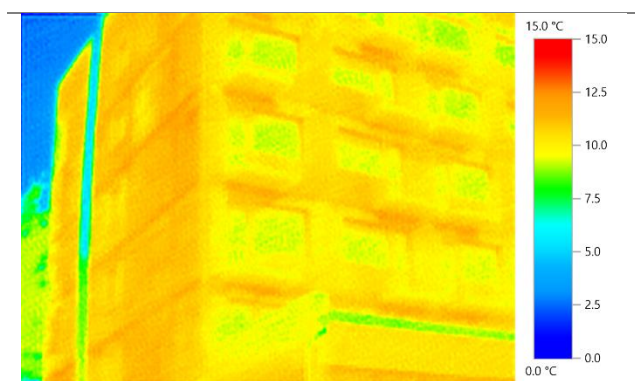
**Rys. 4.7.13**

Budynek wielokondygnacyjny wykonany z elementów prefabrykowanych w technologii uprzemysłowionej. Brak termoizolacji uwidacznia złącza technologiczne pomiędzy elementami wielkiej płyty. Obraz termiczny stolarki zbliżony do obrazu ścian zewnętrznych.

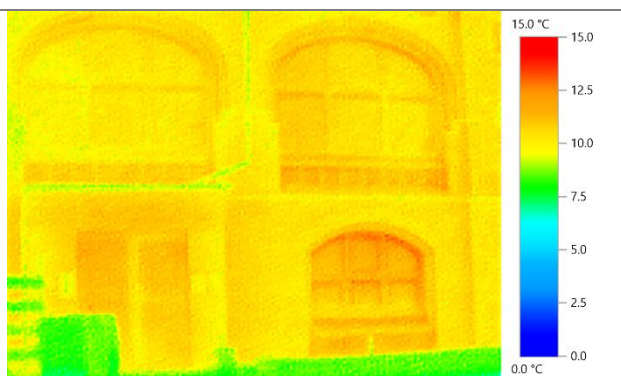
**Rys. 4.7.14**

Budynek bez izolacji termicznych. Stolarka otworowa o porównywalnej izolacyjności cieplnej jak ściany zewnętrzne, nieco gorsza w parterze po prawej stronie.

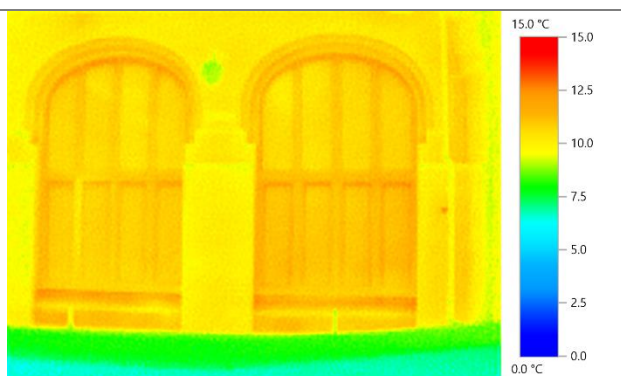
**Rys. 4.7.15**

Budynek bez izolacji termicznych. Stolarka otworowa o porównywalnej izolacyjności cieplnej jak ściany zewnętrzne.

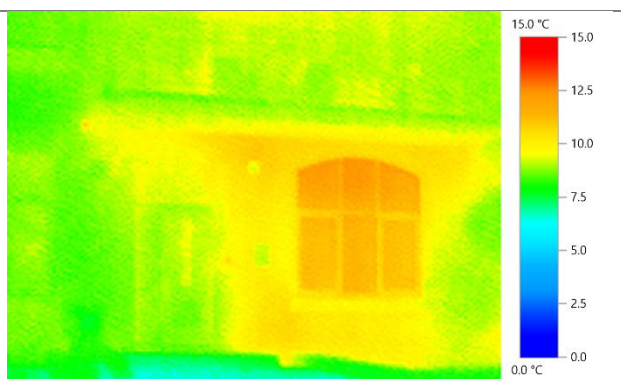
**Rys. 4.7.16**

Budynek prawdopodobnie nieogrzewany, z jednym pomieszczeniem dyżurnym (ogrzewanym).

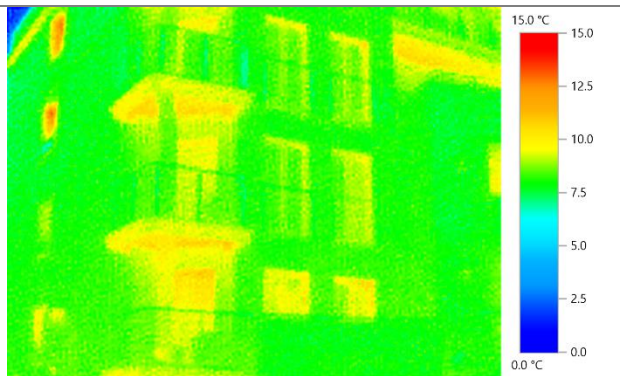
**Rys. 4.7.17**

Budynek izolowany termicznie. Jednorodny obraz termiczny pola ściany zewnętrznej. Uwidoczniony wpływ osadzenia płyt balkonowych, gzymsu wieńczącego (po lewej stronie termogramu) oraz podcienia (?) po prawej stronie obrazu. Dobra jakość termiczna elementów otworowych. Po lewej stronie termogramu uwidocznione dwa otwarte (?) okna.

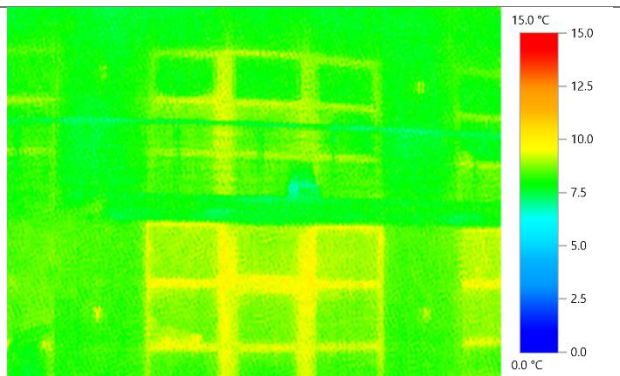
**Rys. 4.7.18**

Budynek izolowany termicznie. Jednorodny obraz termiczny pola ściany zewnętrznej. Elementy otworowe o dobrej izolacyjności termicznej.

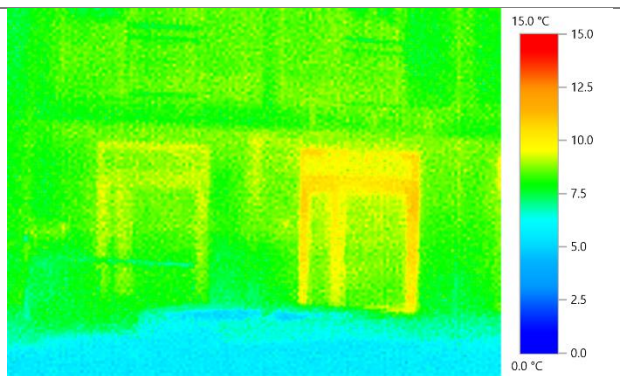
**Rys. 4.7.19**

Budynek izolowany termicznie. Jednorodny obraz termiczny pola ściany zewnętrznej. Po prawej stronie parteru drzwi zewnętrzne o niskiej izolacyjności ram.

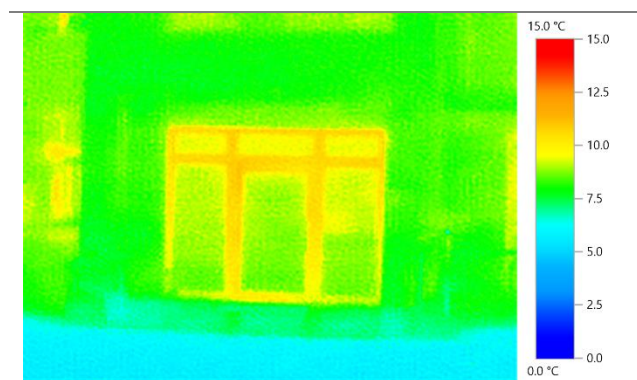
**Rys. 4.7.20**

Budynek izolowany termicznie. Jednorodny obraz termiczny pola ściany zewnętrznej. Komponent otworowy o niskiej izolacyjności ram.

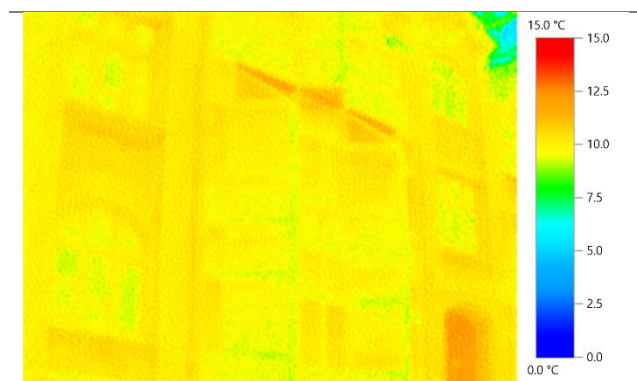
**Rys. 4.7.21**

Jednorodny obraz termiczny budynku bez izolacji termicznych w obrębie ścian zewnętrznych. Średnia jakość elementów otworowych „wtapiających się” w obraz termiczny ścian zewnętrznych.

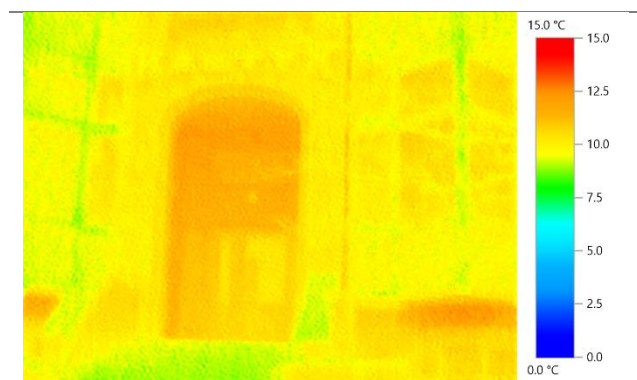
**Rys. 4.7.22**

Obraz termiczny budynku bez izolacji termicznych. W przestrzeni bramy zwiększona wymiana ciepła z powierzchni ścian zamykających bramę oraz stropu ponad bramą

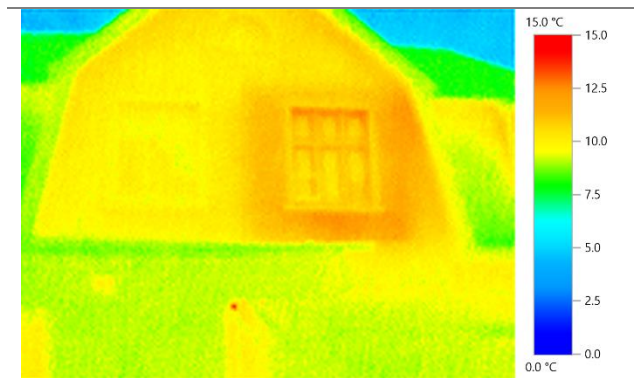
**Rys. 4.7.23**

Pomieszczenia ogrzewane do różnej temperatury operatywnej (wewnętrznej).

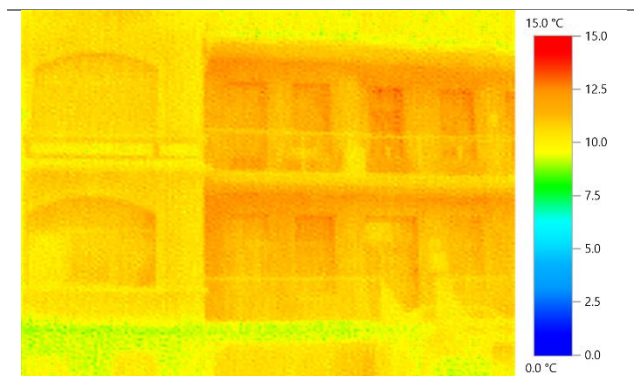
**Rys. 4.7.24**

Budynek bez izolacji w ścianach zewnętrznych. Zwiększona wymiana ciepła ze ścian zamykających loggie – ściany cieńsze. Jakość termiczna elementów otworowych zbliżona do jakości ścian zewnętrznych. Lokalnie zarysowane obszary o zwiększonej wymianie ciepła.

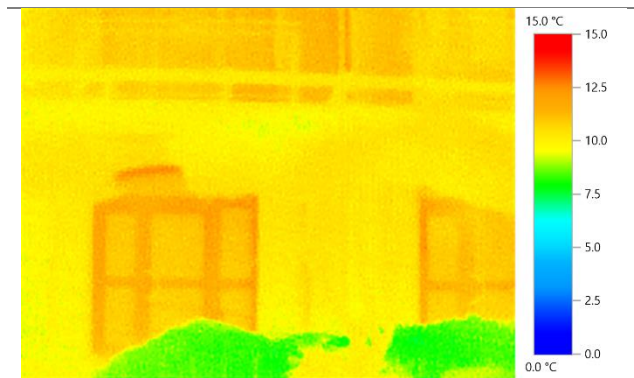
**Rys. 4.7.25**

Budynek bez izolacji w ścianach zewnętrznych – jednolity obraz termiczny ścian zewnętrznych. Elementy otworowe o niskiej jakości termicznej w głównej mierze z uwagi na niski opór cieplny ram.

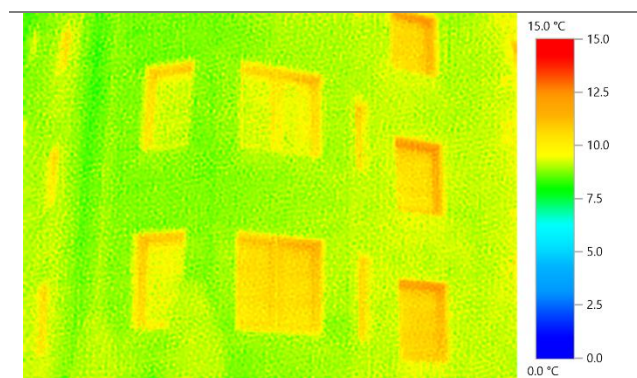
**Rys. 4.7.26**

Budynek ze ścianami izolowanymi termicznie. Obraz ścian zewnętrznych w polu jednorodny. Wyraźnie widoczny efekt liniowego mostka termicznego połączenia elementów otworowych ze ścianą zewnętrzną.

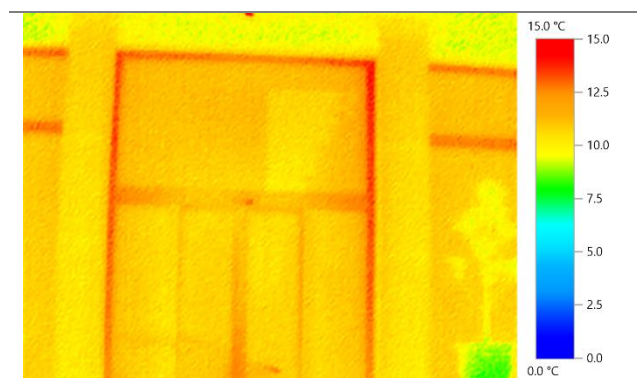
**Rys. 4.7.27**

Element otworowy z ramą o niskiej izolacyjności termicznej.

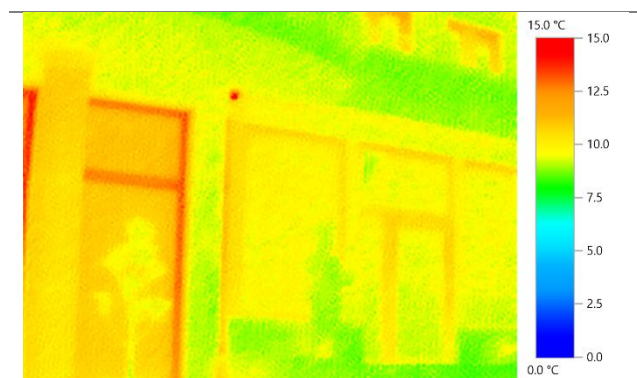
**Rys. 4.7.28**

Zróźnicowanie termiczne elementów otworowych – wyraźne zwiększenie strat ciepła z komponentu po lewej stronie termogramu.

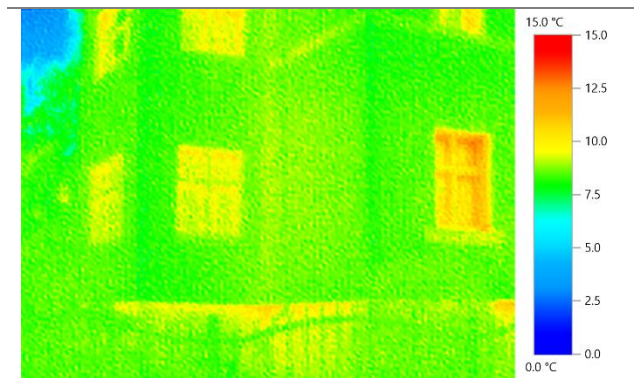
**Rys. 4.7.29**

Ściany zewnętrzne izolowane termicznie. Widoczne zarysowanie liniowego mostka narożnika wklęsłego dwóch ścian zewnętrznych oraz prawdopodobnie gzymsu (pod oknami pierwszego piętra). Wyraźnie nieizolowana partia cokołu lub zaizolowana warstwą o niskim oporze cieplnym. Uwidoczniona niższa izolacyjność elementów otworowych, szczególnie okna w parterze (po prawej stronie termogramu).

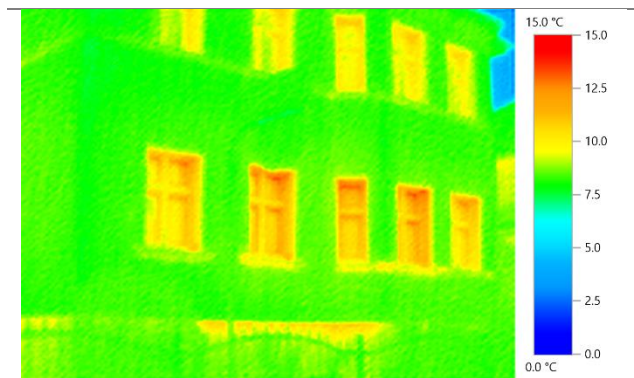
**Rys. 4.7.30**

W nawiązaniu do opisu rys. 4.7.29, izolacyjność okien parteru wyraźnie niższa od innych komponentów otworowych (okna starego typu?). Partia cokołu wskazująca na istotne straty ciepła przez strop nad piwnicą i ściany przyziemia.

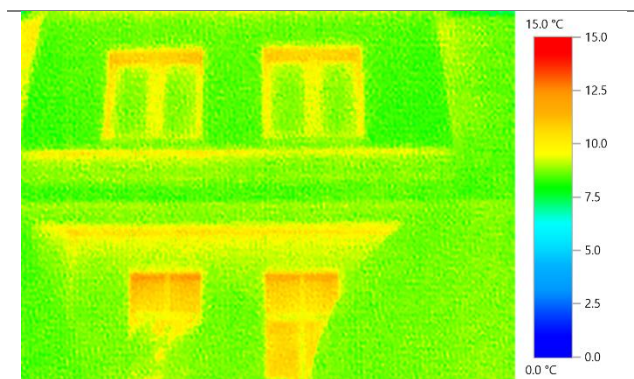
**Rys. 4.7.31**

W nawiązaniu do rys. 4.7.29 i 4.7.30, nieprawidłowe rozwiązanie izolacji gzymsów – nieciągłość izolacji termicznej w miejsce rozwiązania prawidłowego, tj. zastosowania kształtek izolacyjnych.

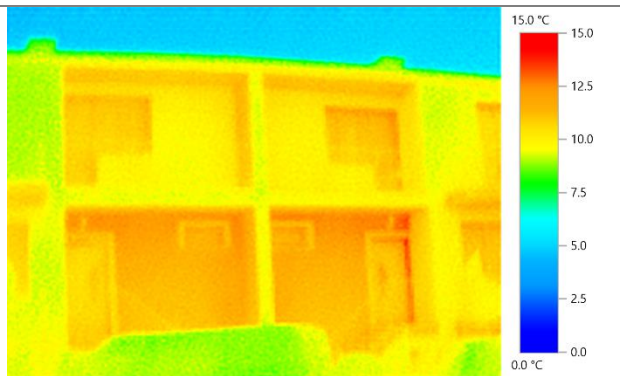
**Rys. 4.7.32**

Zróżnicowana izolacyjność ścian zewnętrznych – ściany parteru o wyższej przewodności cieplnej, tym samym generujące wyższe starty ciepła przez przenikanie.

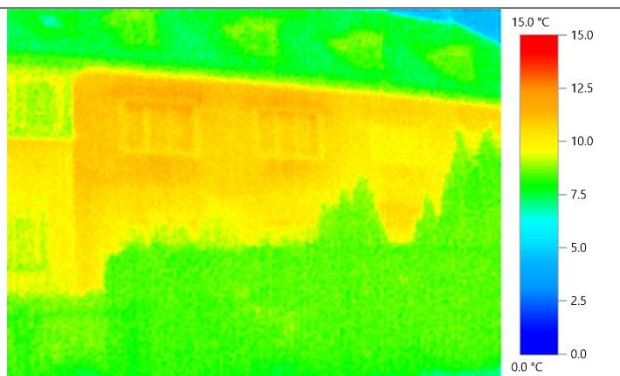
**Rys. 4.7.33**

Budynek bez izolacji termicznej ścian zewnętrznych. Poddasze prawdopodobnie nieogrzewane, jednak bez widocznych strat ciepła ze stropu nad ostatnią kondygnacją użytkową, co może wskazywać na wykonane prace termomodernizacyjne w obrębie tej przegrody.

Lokale ogrzewane do różnej temperatury operatywnej (wewnętrznej).

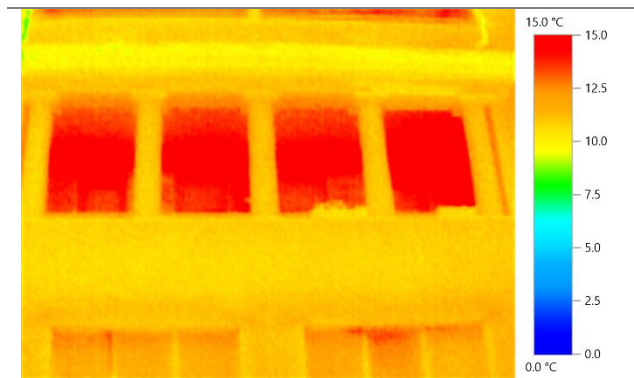
**Rys. 4.7.35**

Budynek nieizolowany termicznie. Efekt zwiększonej wymiany ciepła przez ściany wewnętrzne loggii (typowo gr. ok. 25 cm), charakteryzujące się niższą izolacyjnością termiczną od ścian frontowych (typowo grubości 52 - 64 cm).

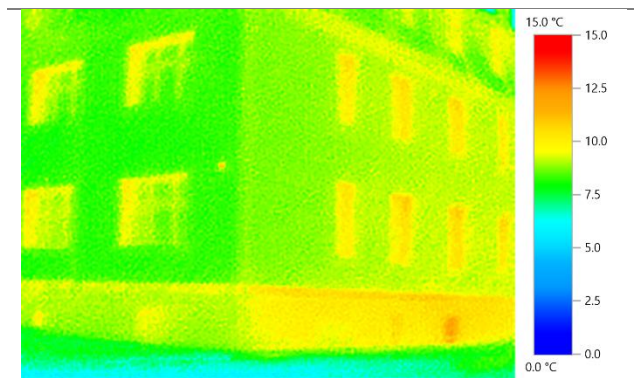
**Rys. 4.7.36**

Budynek poddany termomodernizacji. Widoczny efekt termiczny zastosowania listwy startowej pod pierwszą warstwą izolacji oraz połączenia z cieńszą warstwą izolacji w partii cokołu. Obniżona jakość termiczna gładów okiennych z uwagi na brak zmiany lokalizacji okien względem krawędzi muru (przesunięcie okien do lica zewnętrznego warstwy konstrukcyjnej ściany) podczas wykonywania prac termomodernizacyjnych.
