Projekt MoRE INT 190  
MoRE Modelowy Region Energii Odnawialnych Wysp Uznam i Wolin  
MoRE Modellregion der Erneuerbaren Energien von Inseln Usedom und Wollin

# RAPORT

**Identyfikacja aktualnych potrzeb energetycznych wysp**

**Termografia wybranych miejscowości na przedmiotowym terenie**

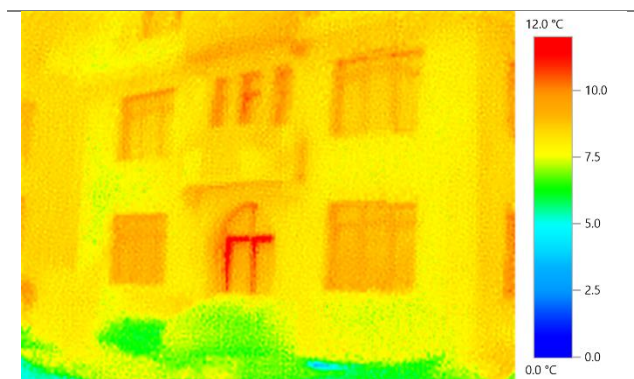
**Rys. 4.7.37**

Budynek nieizolowany termicznie. Obraz drzwi zewnętrznych o bardzo niskiej izolacyjności ram.

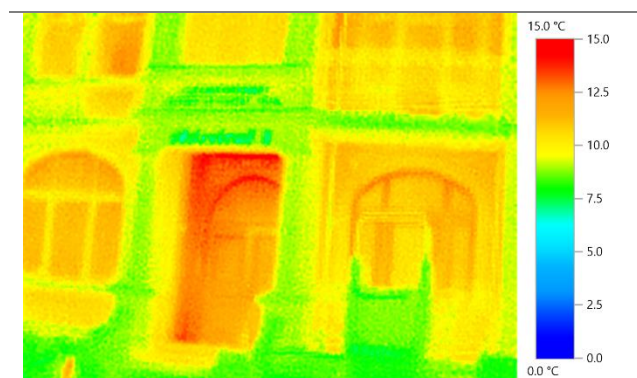
**Rys. 4.7.38**

Budynek nieizolowany termicznie. Partia wejścia o niskiej jakości termicznej.

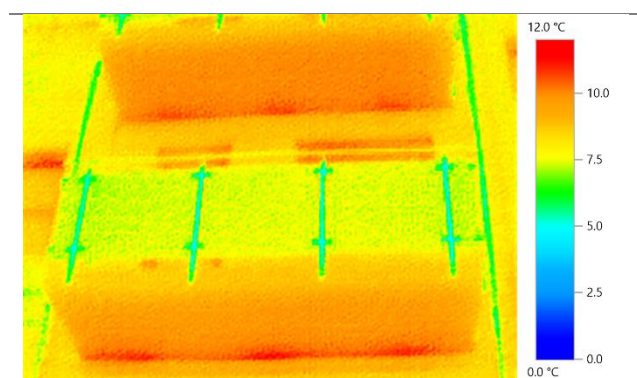
**Rys. 4.7.39**

Punktowe osadzenie płyty balonowej poprzez termoizolacyjne łączniki (konsole).

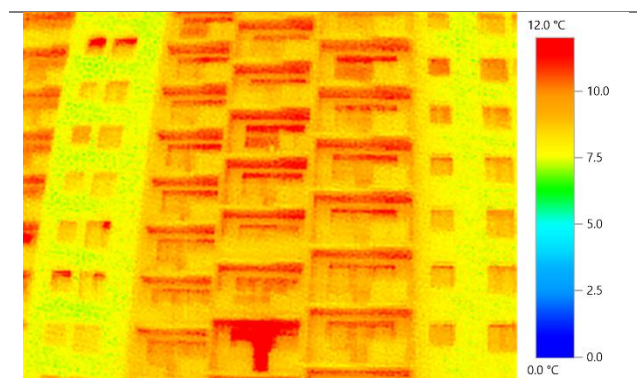
**Rys. 4.7.40**

Budynek mieszkalny wielorodzinny wielokondygnacyjny wykonany z elementów prefabrykowanych w technologii uprzemysłowionej. Obiekt poddany termomodernizacji – brak widoku charakterystycznych złączy elementów wielkiej płyty. Ściany wewnętrzne loggii prawdopodobnie izolowane cieńszą warstwą termoizolacji. Wyraźny efekt wpływu osadzenia płyt loggii tworzących żebra chłodzące.

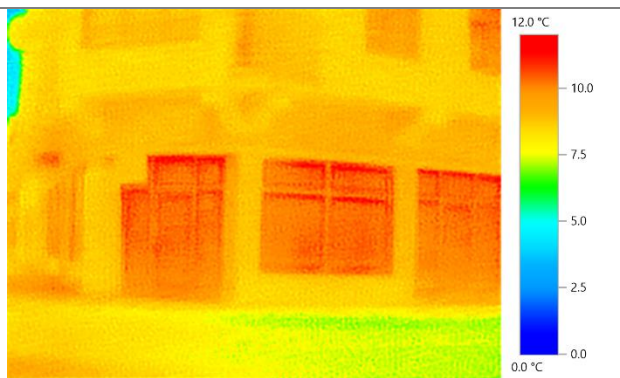
**Rys. 4.7.41**

W termogramie zwraca uwagę bardzo niska izolacyjność elementów otworowych w parterze.

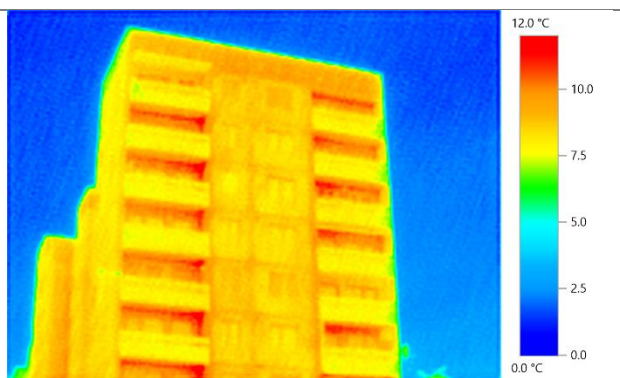
**Rys. 4.7.42**

Budynek mieszkalny wielorodzinny wielokondygnacyjny wykonany z elementów prefabrykowanych w technologii przemysłowej. W partii środkowej na ścianie pomiędzy loggiami widoczny charakterystyczny obraz połączeń elementów wielkiej płyty. Niższa izolacyjność ścian bocznych loggii oraz widoczne liniowe mostki termiczne na połączeniu ściany zewnętrznej z płytami loggii.

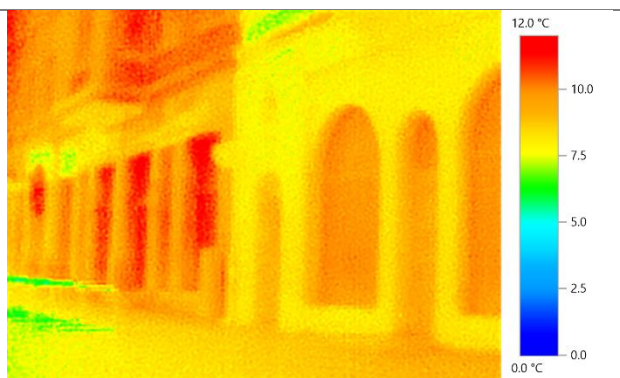
**Rys. 4.7.43**

Sąsiedztwo budynków o zróżnicowanej izolacyjności termicznej ścian zewnętrznych.

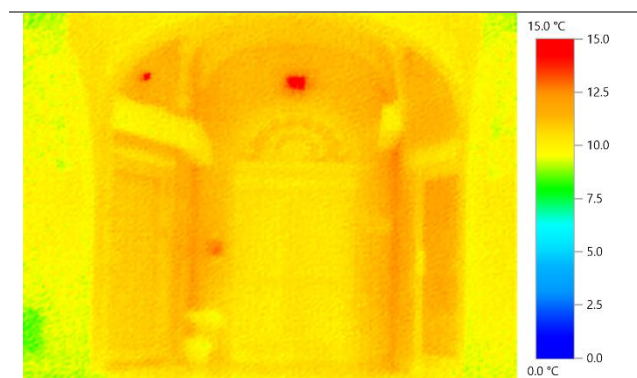
**Rys. 4.7.44**

Równomierny obraz termiczny partii wejściowej do budynku. Punkty o podwyższonej temperaturze stanowią zewnętrzne punkty świetlne i / lub dodatkowe wyposażenie techniczne budynku (kamera?)

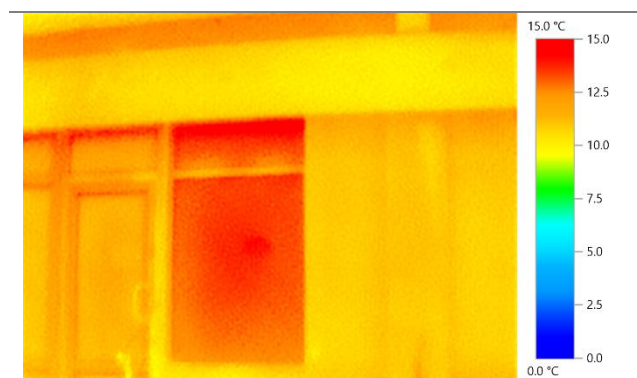
**Rys. 4.7.45**

Obraz termiczny oszklenia zespolonego, które najprawdopodobniej uległo rozszczelnieniu – gaz szlachetny wypełniający komorę szyby zespolonej został zastąpiony powietrzem.

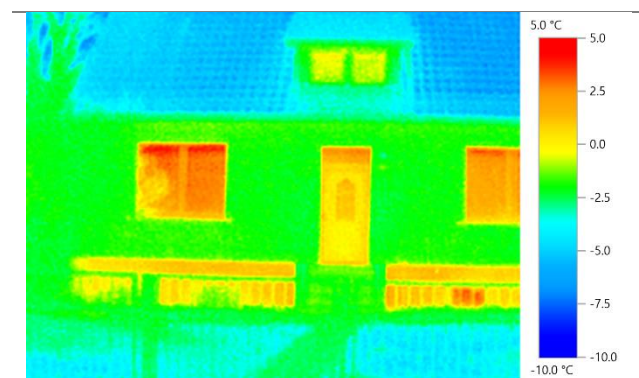
Rys. 4.8.1

Budynek poddany pracom termomodernizacyjnym. Brak zaizolowania ściany w partii cokołu powoduje intensyfikację strat ciepła ze stropu nad piwnicami i dalej przez ściany cokołu. Drzwi zewnętrzne i okna o dość niskiej izolacyjności termicznej. W piwnicy po prawej stronie od wejścia do budynku najprawdopodobniej zlokalizowane pomieszczenie ze źródłem zaopatrującym budynek w energię ciepłą.

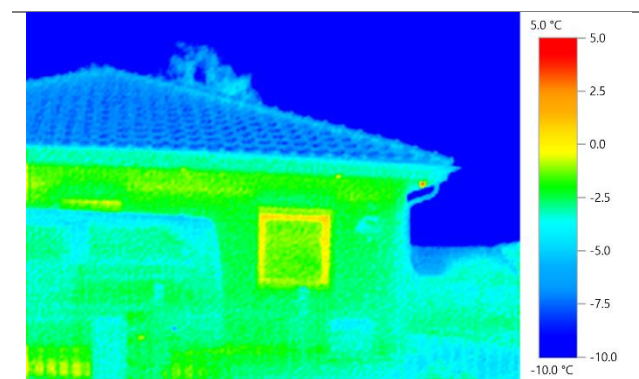
Rys. 4.8.2

Budynek izolowany termicznie. Nieznaczna zmiana obrazu termicznego w styku ścian z okapem dachu. Zmniejszona izolacyjność termiczna ściany w partii cokołu. Zwiększona wymiana ciepła z ramy okiennej, jednak obraz okna i jego osadzenia uznaje się za prawidłowy.

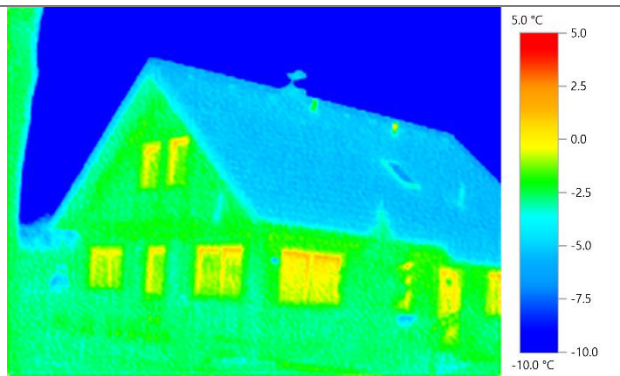
**Rys. 4.8.3**

Budynek izolowany termicznie. Obraz termiczny pól ścian zewnętrznych i dachu jednorodny. Obraz termiczny okien zgodny z przewidywaniami. Na powierzchni dachu ujawniona minimalna lokalna nieszczelność (w pobliżu kalenicy).

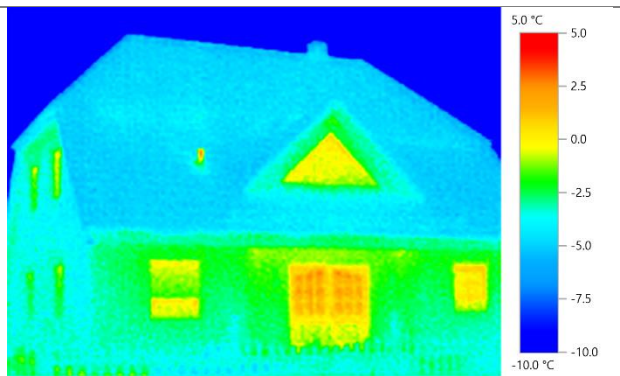
**Rys. 4.8.4**

Budynek izolowany termicznie. Obraz termiczny pól ścian zewnętrznych i dachu jednorodny. Partia wejścia w podcieniu o nieco niższej izolacyjności termicznej w odniesieniu do pozostałych ścian zewnętrznych. Obniżona izolacyjność termiczna oszklenia drzwi zewnętrznych. Pozostałe obrazy termiczne okien zgodne z przewidywaniami. Ponad połac dachu, po lewej stronie od lukarny frontowej wyprowadzony element instalacji – prawdopodobnie odpowietrzenie instalacji kanalizacyjnej (?).

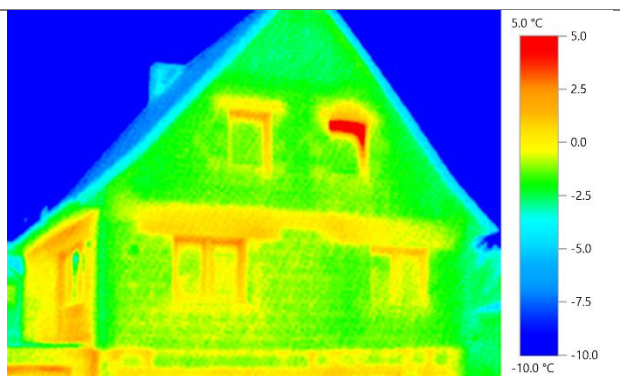
**Rys. 4.8.5**

Budynek bez izolacji termicznej ścian zewnętrznych. Czytelny układ warstw elementów ściennych oraz nadproży. Okno na poddaszu po prawej stronie uchylone.

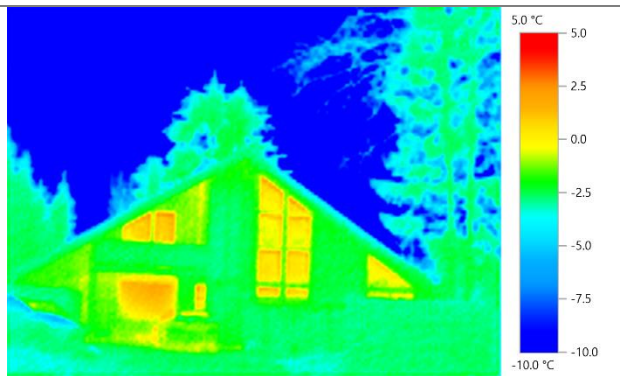
**Rys. 4.8.6**

Budynek o bardzo dobrej izolacyjności termicznej ścian zewnętrznych nadziemna oraz dachu. W obszarze cokołu widoczne zwiększenie wymiany ciepła z otoczeniem. Elementy otworowe o zróżnicowanej charakterystyce termicznej.

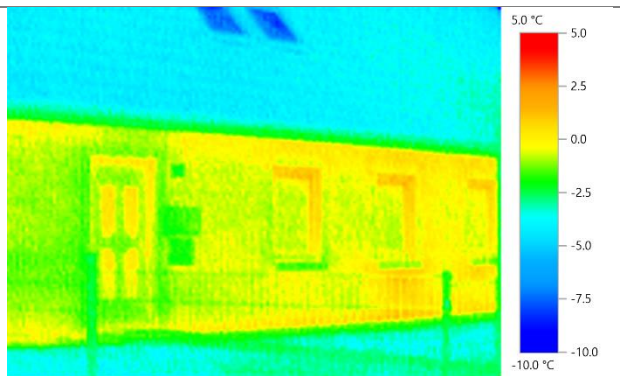
**Rys. 4.8.7**

Budynek izolowany termicznie, prawdopodobnie z nieogrzewanym poddaszem lub poddaszem ogrzewanym i bardzo dobrze izolowanym dachem. W oknach połaciowych widoczny efekt odbicia temperatury czystego nieboskłonu. Zwiększona wymiana ciepła z gładów okiennych. Dobrze izolowany styk budynku z gruntem.

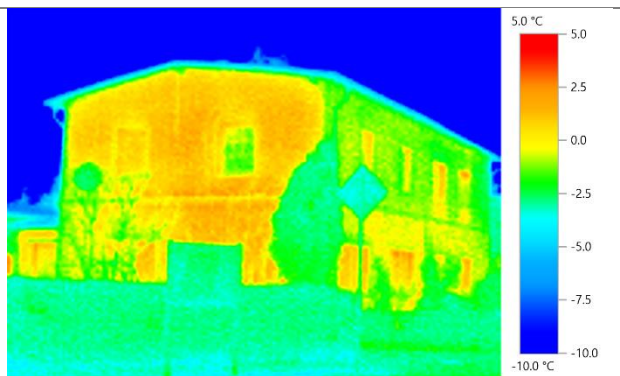
**Rys. 4.8.8**

Budynek poddany częściowej termomodernizacji z wyłączeniem ściany szczytowej.

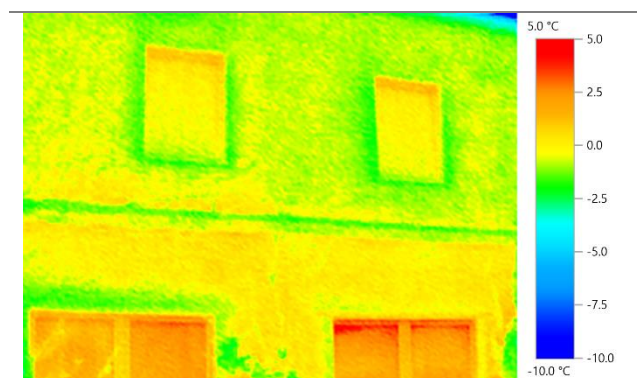
**Rys. 4.8.9**

W nawiązaniu do opisu rys. 4.8.8, stolarka otworowa piętra o niższej izolacyjności termicznej w odniesieniu do okien parteru (prawdopodobnie jeszcze starego typu).

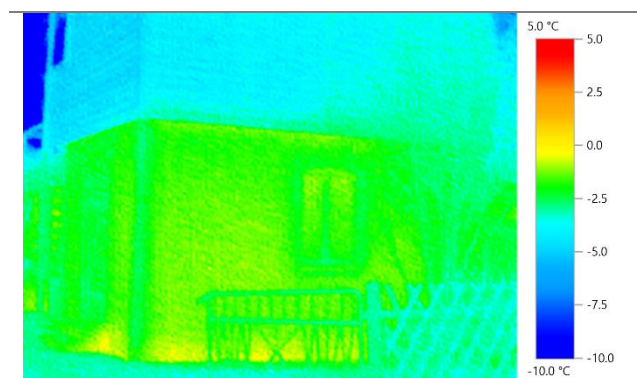
**Rys. 4.8.10**

Budynek ocieplony, w partii piętra dodatkowo oszalowany. Widoczny efekt niewielkiego zagłębienie izolacji termicznej w grunt.

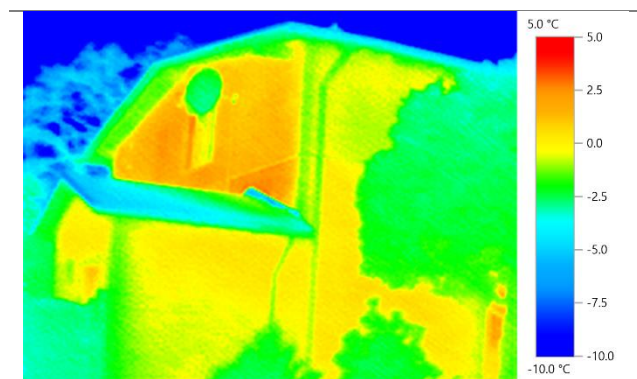
**Rys. 4.8.11**

Budynek prawdopodobnie częściowo ocieplony z wyłączeniem ściany szczytowej piętra.

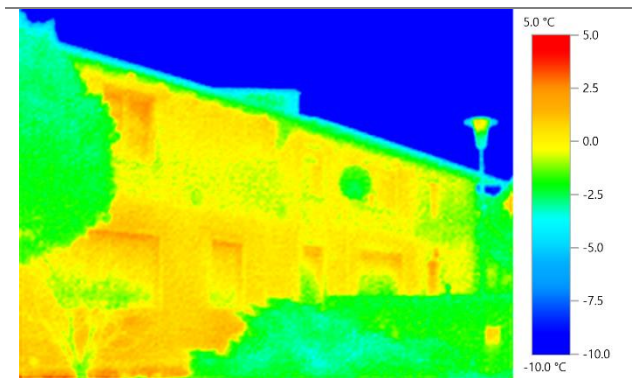
**Rys. 4.8.12**

Budynek z ociepleniem wykonanym w obrębie pierwszego piętra – powierzchnie zewnętrzne ścian parteru jest cieplejsza. Zróżnicowana jakość termiczna okien.

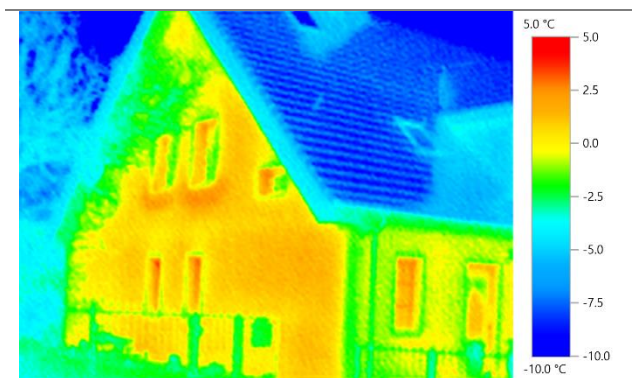
**Rys. 4.8.13**

Budynek poddany częściowej termomodernizacji z wyłączeniem ściany szczytowej. Ciepłsza powierzchnia ścian zewnętrznych pod oknami piętra wskazuje na lokalizację elementów grzejnych oraz pracujący system ogrzewania budynku. Dach izolowany termicznie, o wysokiej jakości termicznej.

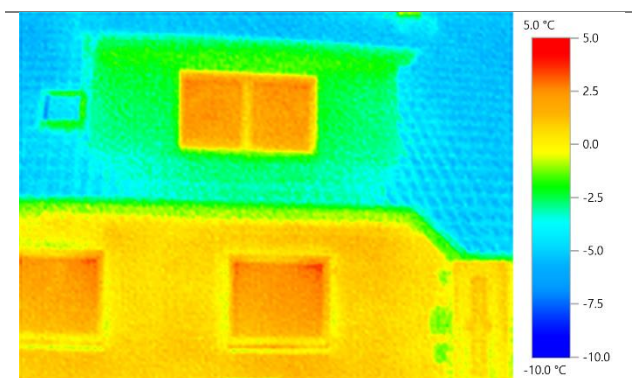
**Rys. 4.8.14**

Zróżnicowanie termiczne izolacyjności ścianek lukarny ze ścianą zewnętrzną parteru. Dach o bardzo dobrych parametrach izolacyjności termicznej.

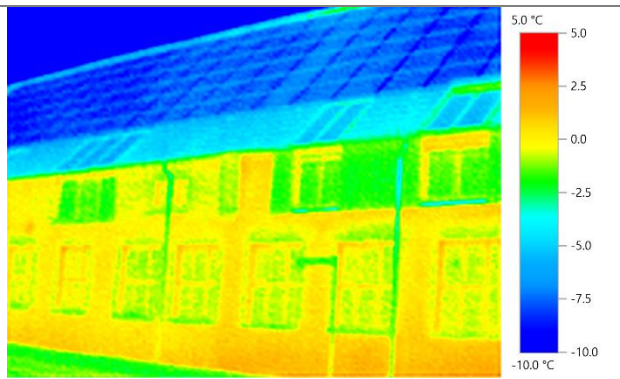
**Rys. 4.8.15**

Budynek prawdopodobnie bez izolacji termicznej na ścianach zewnętrznych. Widoczny lokal nieogrzewany / nieużytkowany (zimna powierzchnia ściany zewnętrznej). Dobra izolacyjność dachu skośnego. Na dachu uwidoczniony obraz fotowoltaicznej instalacji wytwórczej.

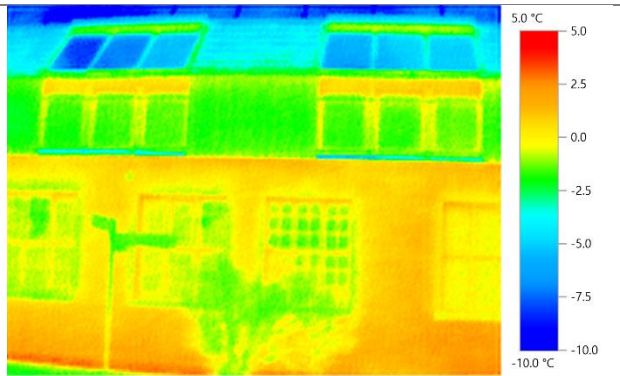
**Rys. 4.8.16**

W nawiązaniu do rys. 4.8.15, uwidocznione gorsze parametry termiczne okien kolankowych (?) w płaszczyźnie zmiany geometrii okna. Wyraźnie widoczny mostek termiczny połączenia ściany zewnętrznej z gruntem.

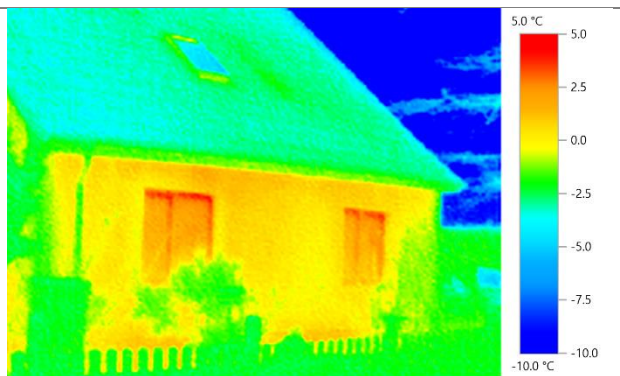
**Rys. 4.8.17**

Budynek nieizolowany termicznie w partii ścian zewnętrznych, prawdopodobnie z nieogrzewanym poddaszem lub poddaszem ogrzewanym i bardzo dobrze izolowanym dachem. W płaszczyźnie dachu lokalna nieciągłość izolacji termicznej lub zmniejszenie jej grubości po prawej stronie od okna/wyłazu dachowego. Okna starego typu. Nieszczelność na styku budynku z gruntem.

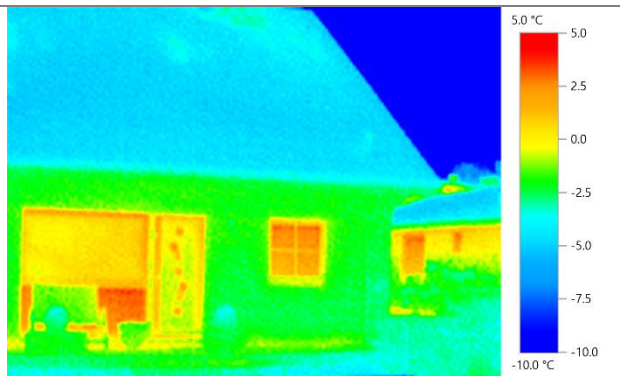
**Rys. 4.8.18**

Budynek o bardzo dobrej izolacyjności termicznej ścian zewnętrznych nadziemna oraz dachu. W obszarze cokołu lokalne zwiększenie wymiany ciepła z otoczeniem. Elementy otworowe o zróżnicowanej charakterystyce termicznej. Okno po prawej stronie prawdopodobnie z doszczelnioną szybą zespoloną.

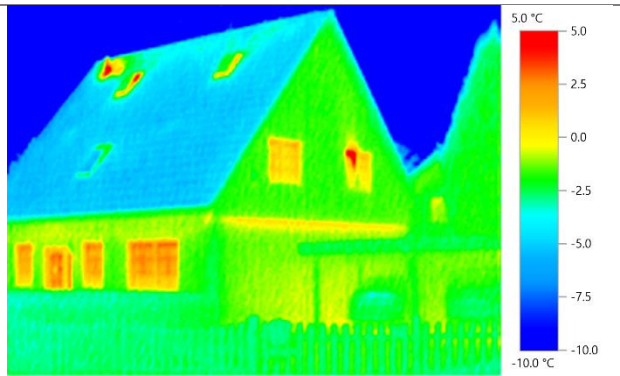
**Rys. 4.8.19**

Budynek izolowany termicznie. W obrębie ściany szczytowej widoczny liniowy mostek cieplny – prawdopodobnie gzyms. Ponad nim, w przestrzeni poddasza efekt uchylonego okna. W połaci dachu ogniska o nieco niższej izolacyjności termicznej, lecz nadal porównywane w skali z powierzchnią sąsiadującą dachu. Lokalne przebicie połaci dachu prawdopodobnie przez elementy instalacyjne.

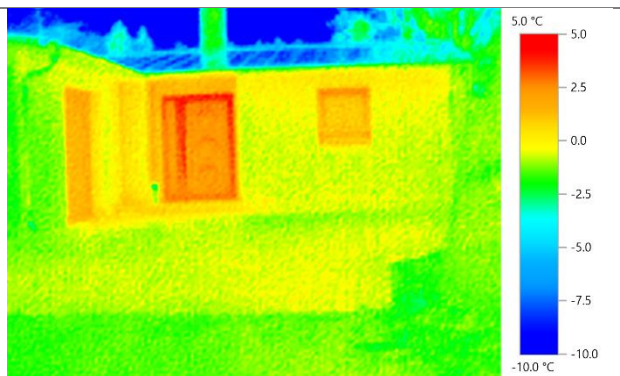
**Rys. 4.8.20**

Obiekt prawdopodobnie ze ścianami zewnętrznymi izolowanymi termicznie. Zwraca uwagę niska jakość ramy drzwi zewnętrznych.

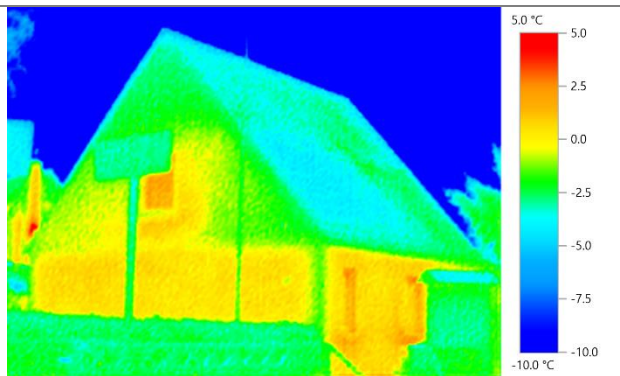
**Rys. 4.8.21**

Budynek bez izolacji termicznej ścian zewnętrznych, izolowany w płaszczyźnie dachu. Na poddaszu wyraźnie widoczna granica pomiędzy przestrzenią ogrzewaną i nieogrzewaną (pod skosami dachu).

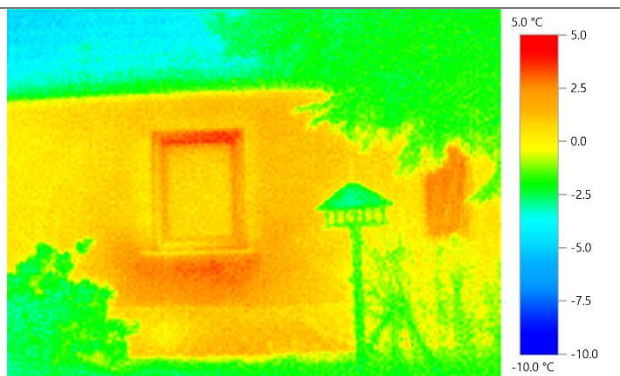
**Rys. 4.8.22**

Brak izolacji termicznej ścian zewnętrznych. Dach izolowany termicznie lub poddasze nieogrzewane. Widoczna lokalizacji elementu grzejnego pod oknem, temperatura powierzchni przegrody wskazuje na bieżącą pracę systemu ogrzewania budynku.

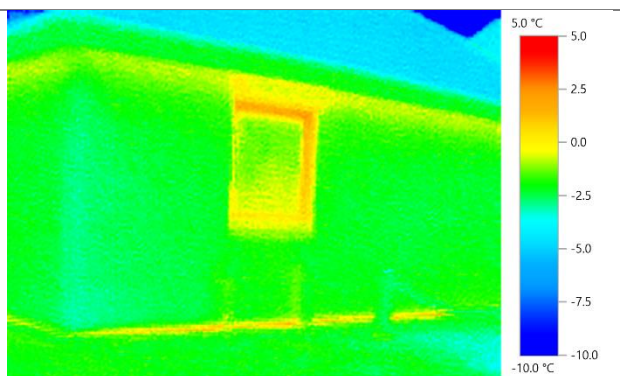
**Rys. 4.8.23**

Budynek izolowany termicznie. Widoczne liniowe mostki: połączenia ściany z gruntem, dachem oraz osadzenia okna w murze.

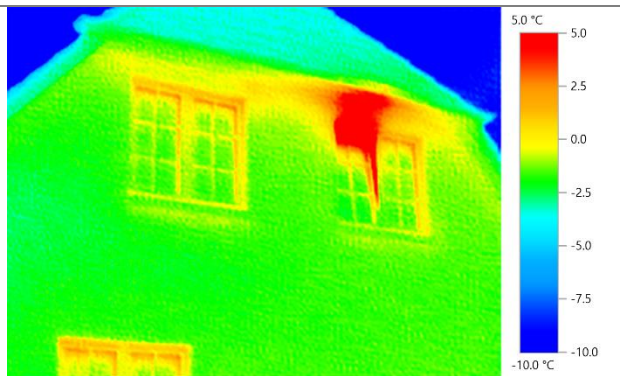
**Rys. 4.8.24**

Budynek izolowany termicznie. Uchylone okno na poddaszu – ciepłe powietrze „rozpływa się” po powierzchni okapu naczółka dachu.

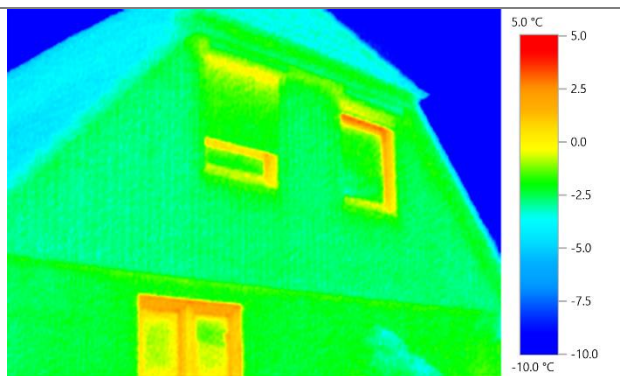
**Rys. 4.8.25**

W nawiązaniu do opisu rys. 4.8.26, lewe okno na poddaszu zostało zasłonięte żaluzją wewnętrzną, prawe okno pozostało rozszczelnione (nie w pełni domknięte). Ściana szczytkowa w obszarze poddasza oszalowana.

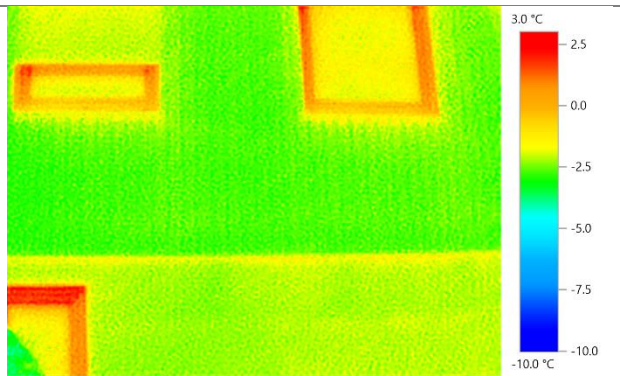
**Rys. 4.8.26**

W nawiązaniu do opisu rys. 4.8.26 i 4.8.27, wyraźnie widoczne oszalowanie ściany zewnętrznej szczytowej, wykonane w partii poddasza użytkowego. Widoczne warunki termiczne panujące w obszarze szczeliny wentylowanej pod oszalowaniem z desek.

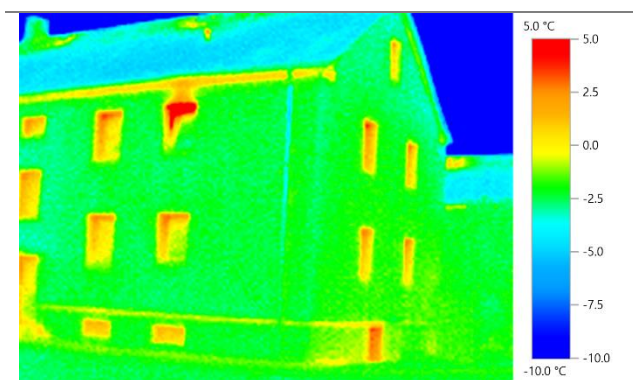
**Rys. 4.8.27**

Budynek poddany termomodernizacji. Uwidoczniona nieciągłość lub istotne pocienienie izolacji termicznej ścian zewnętrznych nadziemia, styku ścian zewnętrznych z dachem wysokim oraz osadzenia elementów otworowych. W kondygnacji piwnic, od strony szczytu budynku prawdopodobnie zlokalizowane lokalne źródło ciepła (ciepła zewnętrzna powierzchnia okna). Ponad dach wyprowadzone punktowo elementy instalacji budynku.

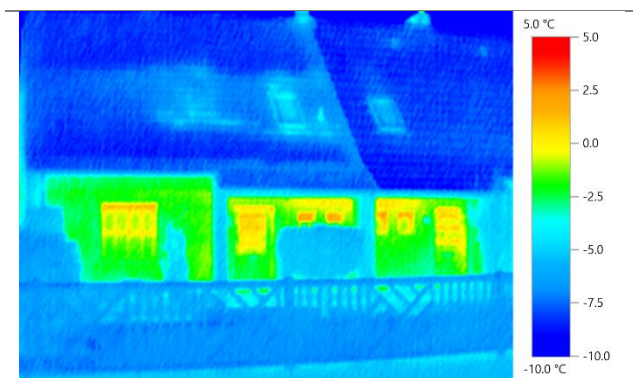
**Rys. 4.9.1**

Budynki izolowane termicznie. Widoczna nieciągłość izolacji w strefie połączeń okien ze ścianami zewnętrznymi. Po prawej stronie termogramu nad oknami widoczne kasety rolet zewnętrznych. W powierzchni dachu widoczny efekt naruszenia izolacji termicznych dachu – usunięcie okna połaciowego w budynku po lewej stronie i prawdopodobnie wymiana widocznego okna połaciowego. Dach nad budynkiem po prawej stronie również prezentuje pewną niejednorodność termiczną.

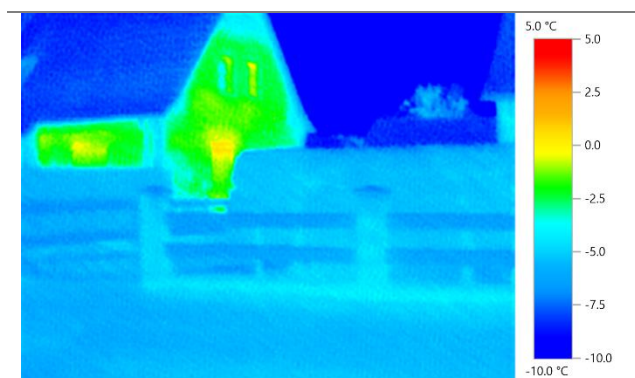
**Rys. 4.9.2**

Budynek izolowany termicznie. Jednorodny obraz termiczny pól poszczególnych przegród. Uwidoczniona strefa poddasza nieogrzewanego, ściana szczytowa prawidłowo izolowana na pełniej wysokości, również w strefie nieogrzewanej.

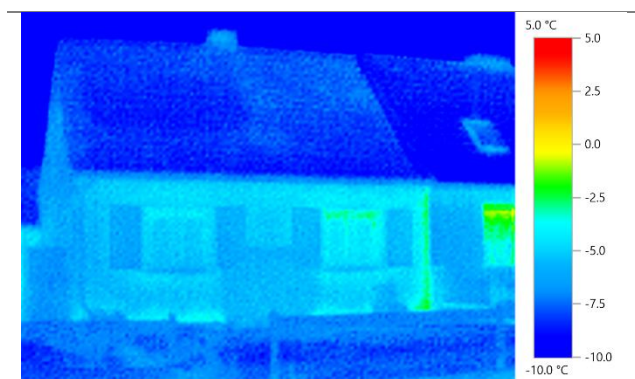
**Rys. 4.9.3**

Budynki izolowane termicznie. Nieznaczne straty ciepła z obszaru nadproża okna prawego budynku lewego. Widoczne zwiększenie strat ciepła z podłogi na gruncie (styk ściany zewnętrznej z gruntem) oraz na styku (dylatacji?) pomiędzy budynkami. W połaci dachowej geometryczny obszar o podwyższonej temperaturze powierzchni dachu może sugerować pomieszczenie ogrzewane do wyższej temperatury (?). Widoczny fragment okna parteru budynku sąsiedniego – w części górnej kasetą żaluzji zewnętrznej.

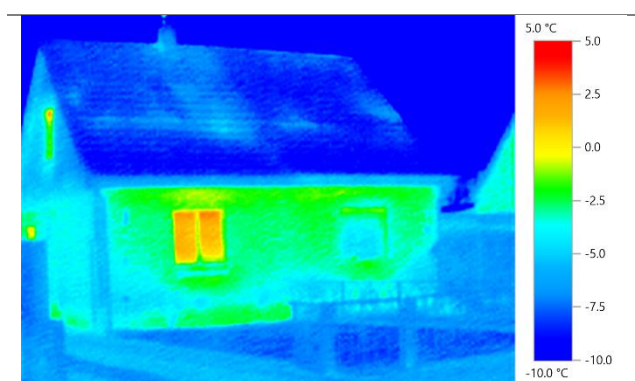
**Rys. 4.9.4**

Budynek izolowany termicznie. Ściana szczytowa na poddaszu oszalowana (pokryta dodatkowo deskami). Widoczne zwiększenie wymiany ciepła w styku ściany zewnętrznej z dachem oraz ściany zewnętrznej z gruntem. Prawe okno w budynku zasłonięte żaluzją zewnętrzną. Istotna niejednorodność obrazu dachu.

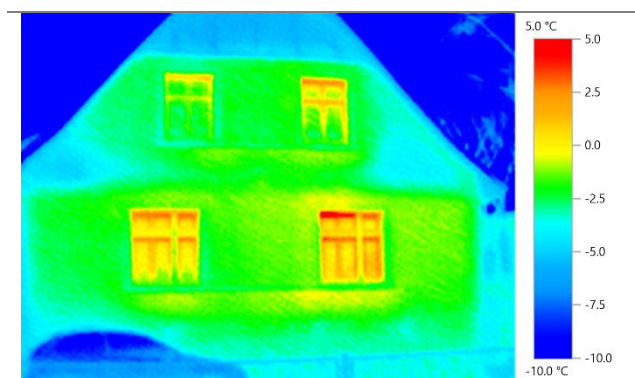
**Rys. 4.9.5**

Budynek izolowany termicznie. Ściana szczytowa w szczycie oszalowana. Stolarka okienna o dość niskiej izolacyjności termicznej. Okno na parterze rozszczelnione lub z wbudowanym nawiewnikiem okiennym. Wyraźna zmiana temperatury powierzchni zewnętrznej wokół okien może wynikać z wnikania w obrębie powierzchni montażu okien zimnego powietrza pod warstwę termoizolacji, tym samym lokalne obniżenie izolacyjności termicznej ściany.

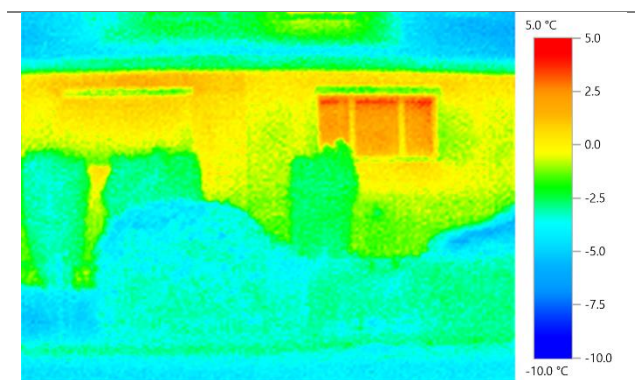
**Rys. 4.9.6**

Widok okien z żaluzjami zewnętrznymi – ponad oknami usytuowana kasetka zewnętrzna żaluzji. Okno po lewej stronie zasłonięte żaluzją, po prawej – bez żaluzji. Ściana po prawej stronie prawdopodobnie izolowana termicznie warstwą o niezbyt dużym oporze termicznym (ocieplenie wykonane kilka lat temu?). Dach izolowany termicznie. W górnej części termogramu widoczny mostek termiczny styku połączenia ściany frontowej lukarny z połącją dachu.

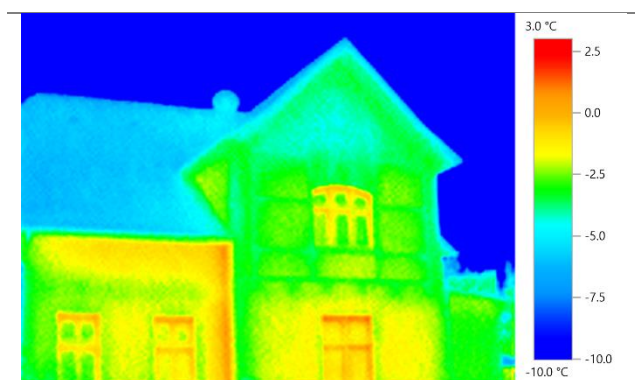
**Rys. 4.9.7**

Budynek bez izolacji ścian zewnętrznych. Czytelny detal architektoniczny wykonany „w grubości” przegrody (przegroda w tym miejscu jest szersza i tym samym stawia większy opór cieplny na przenikanie ciepła). Wyraźny detal mostka termicznego połączenia ścian zewnętrznych w narożu wklęsłym. Widoczne w szczycie ściany szczytowej rozgraniczenie pomiędzy częścią ogrzewaną i nieogrzewaną poddasza (zimny trójkąt szczytu). Okna starego typu wpisujące się jakością termiczną w obraz budynku. Dach izolowany termicznie, jednorodny w obrazie termicznym.

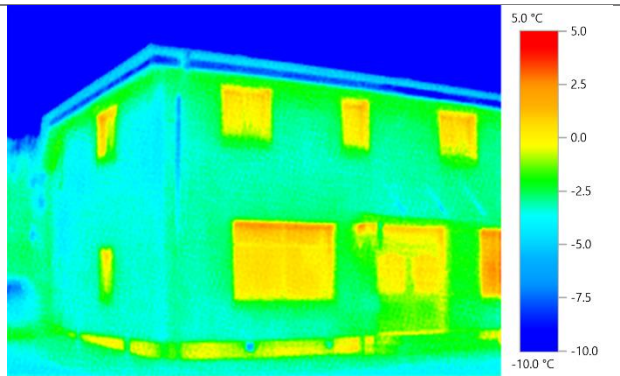
**Rys. 4.9.8**

Budynek izolowany termicznie. Obraz termiczny ścian jest jednolity poza obszarem kontaktu z gruntem, w którym widoczna jest zwiększona wymiana ciepła z otoczeniem. Okna o zróżnicowanej jakości termicznej (okna parteru – prawe i lewe). Drzwi zewnętrzne z ramą i płyciną (dolna część drzwi) o dobrej izolacyjności termicznej. Po lewej stronie drzwi zewnętrznych na elewacji widoczny zewnętrzny punkt oświetleniowy.

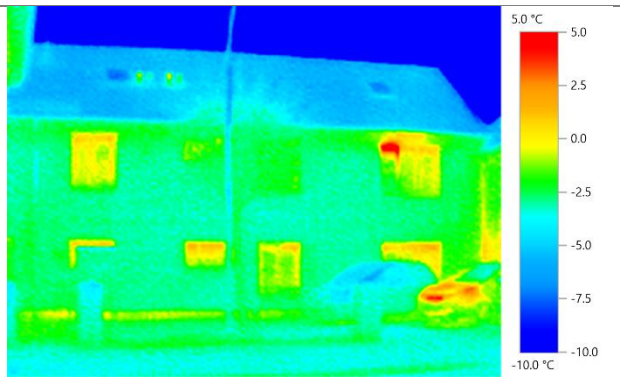
**Rys. 4.9.9**

Budynek izolowany termicznie. Obraz termiczny ścian jest jednolity poza obszarem kontaktu z gruntem, w którym widoczna jest zwiększona wymiana ciepła z otoczeniem. Okno na piętrze po prawej stronie uchylone. Dach izolowany termicznie. Widoczne dwa punkty wyprowadzenia instalacji zewnętrznych (prawdopodobnie odpowietrzenie pionów).

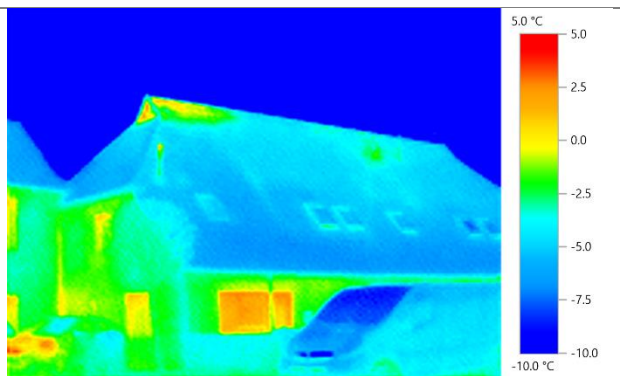
**Rys. 4.9.10**

Budynek izolowany termicznie. Zwraca uwagę obraz termiczny okien oraz dachu w obszarze kalenicy i szczytu lewego naczółka. Widoczna również zmiana temperatury w części środkowej połaci.

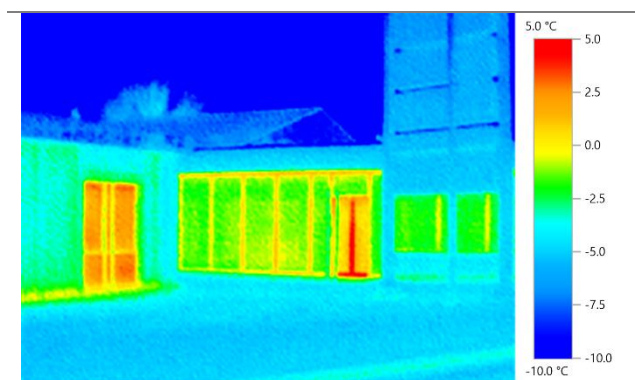
**Rys. 4.9.11**

Budynki izolowane termicznie. Ściany o jednorodnym obrazie termicznym. Zwraca uwagę zwiększenie wymiany ciepła w styku ściany zewnętrznej z gruntem (obiekt po lewej stronie). Ramy elementów otworowych o podobnej izolacyjności. Oszklenie budynku lewego o charakterystyce termicznej wskazującej na element starszego typu lub rozszczelnienie szyby zespolonej (utrata właściwości termoizolacyjnych). W budynku po prawej stronie niezidentyfikowany element o wysokiej przewodności cieplnej.

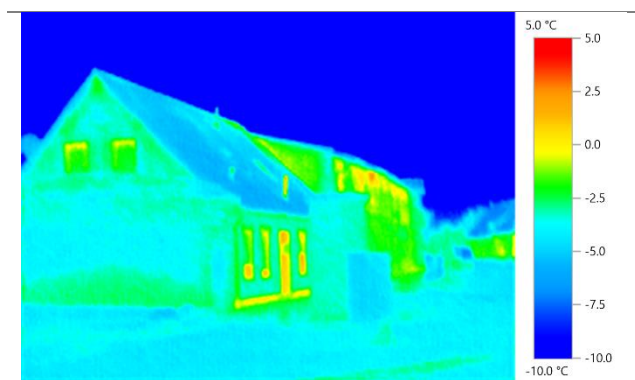
**Rys. 4.9.12**

Widok zabudowy. Budynki izolowane termicznie do zróżnicowanego poziomu izolacyjności termicznej. W budynku na pierwszym planie, od frontu widoczne zwiększenie wymiany ciepła w styku ściany zewnętrznej z gruntem. Elementy otworowe o zróżnicowanej izolacyjności. Ściany budynku w głębi o gorszej izolacyjności termicznej w porównaniu do budynku na pierwszym planie.

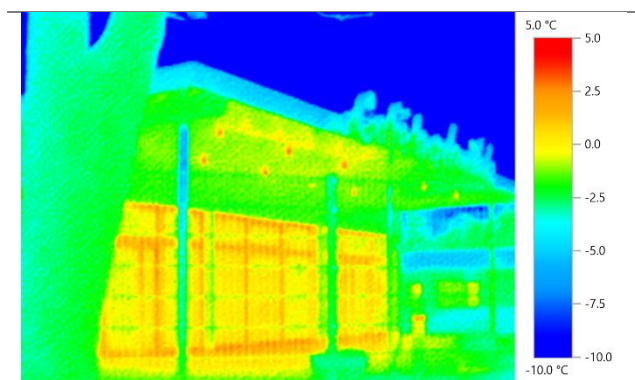
**Rys. 4.9.13**

Niska jakość termiczna elementów fasady szklanej. Ramy o wysokiej przewodności cieplnej. W podcieniu uwidoczniono punkty oświetlenia zewnętrznego.

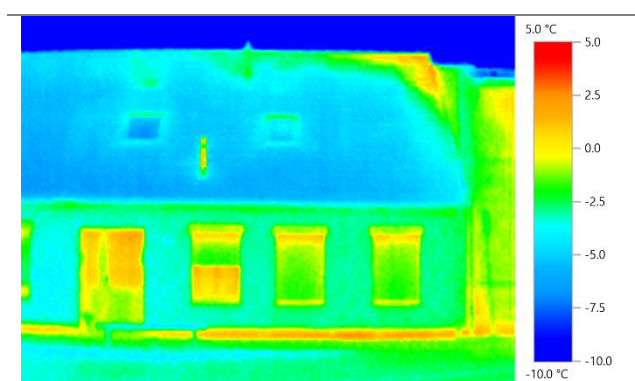
**Rys. 4.9.14**

Budynek izolowany termicznie. Obraz termiczny pól ściany zewnętrznej oraz dachu jednorodny. Nad oknami zainstalowano kasety z żaluzją zewnętrzną. Dwa okna po lewej stronie z żaluzjami opuszczonymi, okno przy drzwiach zewnętrznych częściowo opuszczona. Drzwi zewnętrzne szklone z płycinami (w dolnej części). Jakość termiczna oszklenia niska. W połaci dachu widać wyraźne rozszczelnienie warstw izolacyjnych w obrębie kalenicy prawego szczytu. Widoczne również wyprowadzenie elementu instalacji ponad dach (prawdopodobnie odpowietrzenie pionu).

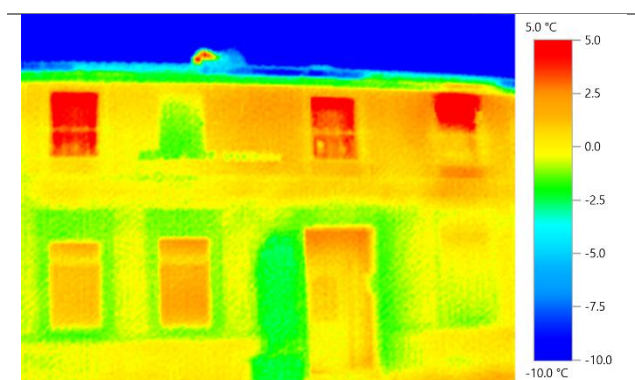
**Rys. 4.10.1**

Budynek bez izolacji termicznej ścian zewnętrznych. Wyraźny detal architektoniczny w postaci opasek okiennych oraz gzymsu pod podokiennikami (lokalne pogrubienie przegrody). Zwiększona wymiana ciepła w styku ściany zewnętrznej z gruntem (prawa część termogramu). Wyraźne zróżnicowanie jakości termicznej okien. Pomieszczenia na piętrze (po prawej stronie) ogrzewane do wyższej temperatury operatywnej (wewnętrznej). Dach izolowany termicznie. W okolicy kalenicy widoczny element ciepłego komina.

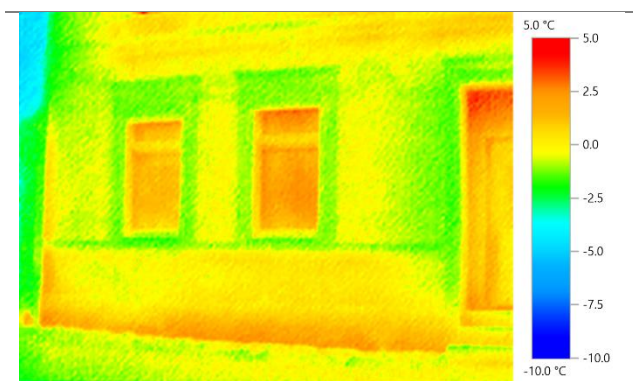
**Rys. 4.10.2**

W nawiązaniu do opisu rys. 4.10.1, ściana zewnętrzna bez izolacji termicznej. Wyraźny detal architektoniczny w postaci opasek okiennych oraz gzymsu pod podokiennikami (lokalne pogrubienie przegrody). Zwiększona wymiana ciepła w styku ściany zewnętrznej z gruntem (prawa część termogramu). Zwiększenie wymiany ciepła w górnej i dolnej krawędzi drzwi sugeruje ich zużycie techniczne (skrzydła lub uszczelek).

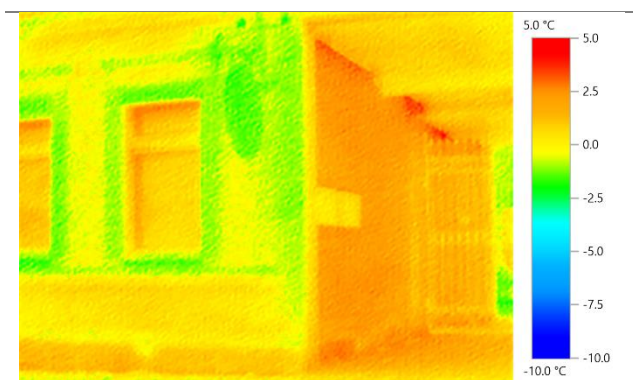
**Rys. 4.10.3**

W nawiązaniu do opisu rys. 4.10.1 i 4.10.2, ściany zewnętrzne bez izolacji termicznej. Wyraźna zmiana izolacyjności cieplnej ścian wynikająca z grubości przegrody. Ściana bramy przejazdowej cieńsza (prawdopodobnie gr. 25 cm). Widoczne oparcie belek stropu nad przejazdem na ścianie bramy oraz dodatkowe miejsca o podwyższonych stratach ciepła.

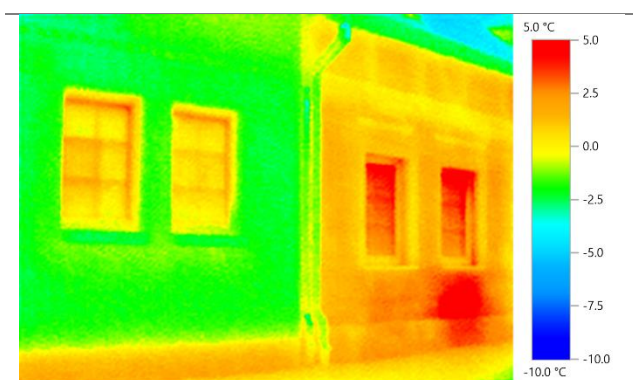
**Rys. 4.10.4**

Sąsiedztwo dwóch budynków – z izolacją termiczną ścian zewnętrznych (po lewej stronie) i bez izolacji (po prawej stronie). W obu obiektach część ścian w partii cokołów jest nieizolowana i powoduje intensyfikację wymiany ciepła z otoczeniem. W budynku po prawej stronie termogramu pod prawym oknem widoczne zwiększenie gęstości strumienia ciepła wskazujące na lokalizację czynnego elementu grzejnego. Ponad oknami widoczny wieniec lub inna pozioma belka konstrukcyjna (np. oczepek). Widoczny również układ konstrukcyjny ścianki kolankowej. Zróżnicowana jakość termiczna okien w obu budynkach. Dach budynku prawego izolowany termicznie.

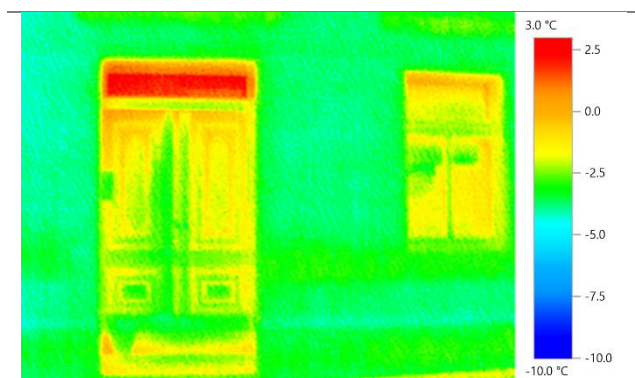
**Rys. 4.10.5**

Ściana izolowana termicznie. Styk ściany zewnętrznej z gruntem o podwyższonej temperaturze powierzchni zewnętrznej wskazuje na niedostateczną izolację tej partii budynku. Drzwi zewnętrzne drewniane płycinowe z nadświetłem. Nadświetle szklone szybą pojedynczą – o niskiej jakości termicznej.

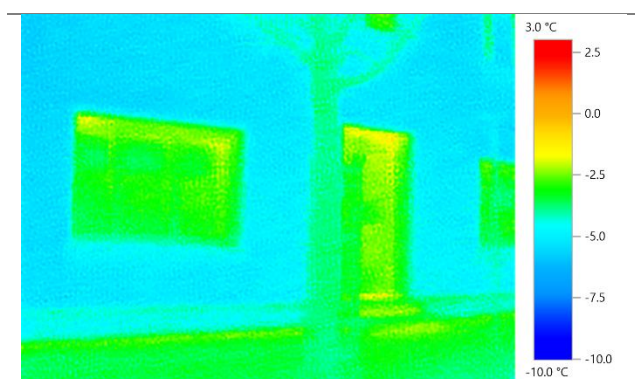
**Rys. 4.10.6**

Ściana zewnętrzna budynku z partią wejścia głównego. Przegrody o dobrej izolacyjności termicznej.

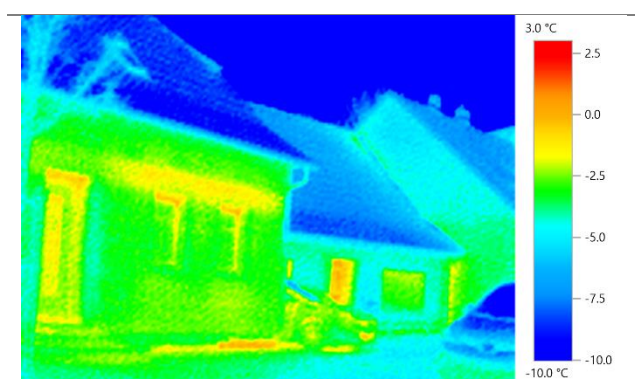
**Rys. 4.10.7**

Widok na zabudowę zwartą. Budynek na pierwszym planie bez izolacji termicznej ścian zewnętrznych. Wyraźne elementy konstrukcyjne o wyższej przewodności cieplnej (wieniec obwodowy / nadproża okienne i drzwiowe). Po oknach lokalne podwyższenie temperatury powierzchni zewnętrznej wskazuje na lokalizację elementów grzewczych, zaś podbicie temperatury w styku ściany zewnętrznej z gruntem pod lewym oknem może wskazywać na lokalizację w piwnicy pomieszczenia ze źródłem ciepła (kotłem). Ściany pozostałych dwóch budynków izolowane termicznie. Wyraźny obraz styku pomiędzy ścianami szczytowymi budynków może świadczyć o złym zaizolowaniu dylatacji pomiędzy budynkami. Dachy wszystkich budynków izolowane termicznie o jednorodnym obrazie termicznym.

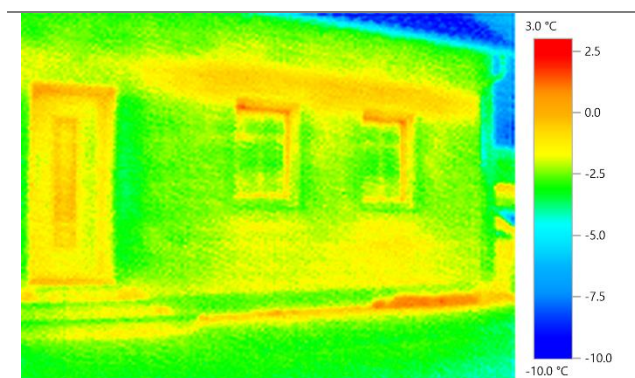
**Rys. 4.10.8**

W nawiązaniu do opisu rys. 4.10.7, po prawej stronie budynku prawdopodobnie lokalizacja pomieszczenia kotłowni w piwnicach.

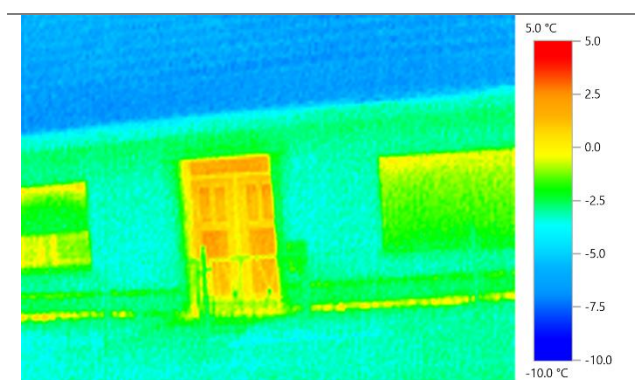
**Rys. 4.10.9**

Budynek izolowany termicznie. Nieprawidłowe wykonanie styku ściany zewnętrznej z gruntem. Drzwi drewniane, szklone z panelami – niska jakość termiczna tych elementów. Nad otworami okiennymi, prawdopodobnie w warstwie izolacji termicznej, zamontowane skrzynki żaluzji zewnętrznych. Okno po prawej stronie drzwi zewnętrznych z żaluzją częściowo opuszczoną, okno lewe – żaluzja zamknięta. Zastosowanie żaluzji zewnętrznych ogranicza straty ciepła z powierzchni okien (szczególnie składowej radiacyjnej), jednak najczęściej montaż kasety żaluzji wiąże się z powstaniem mostka termicznego.

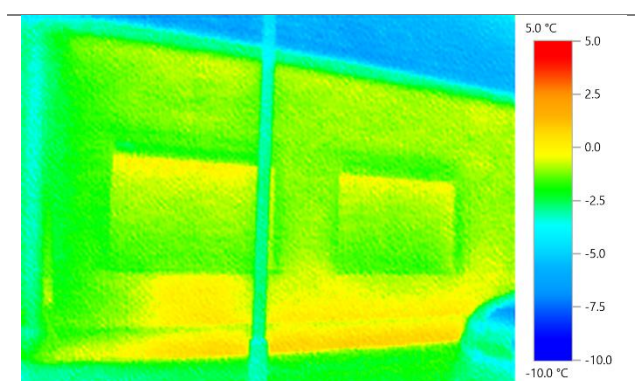
**Rys. 4.10.10**

Ściana zewnętrzna nieizolowana termicznie. Elementy grzejne zlokalizowane pod oknami. Otwory okienne zamknięte zewnętrzną żaluzją. Dach izolowany cieplnie.

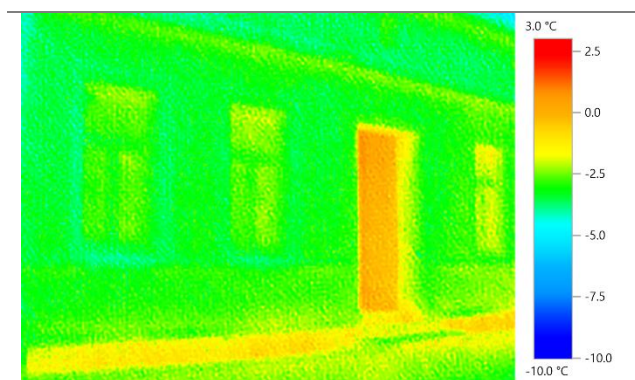
**Rys. 4.10.11**

Ściany zewnętrzne izolowane termicznie z brakiem izolacji lub niewystarczającą jakością (oporem cieplnym) izolacji w partii przyziemia. Prawdopodobnie odtworzony detal architektoniczny w grubości warstwy termoizolacji („zimne” opaski wokół okien). Partia wejścia cofnięta w podcień z wyraźnymi stratami ciepła wynikającymi z ograniczenia szerokości wejścia i tym samym wprowadzenia wymaganej grubości izolacji termicznej.

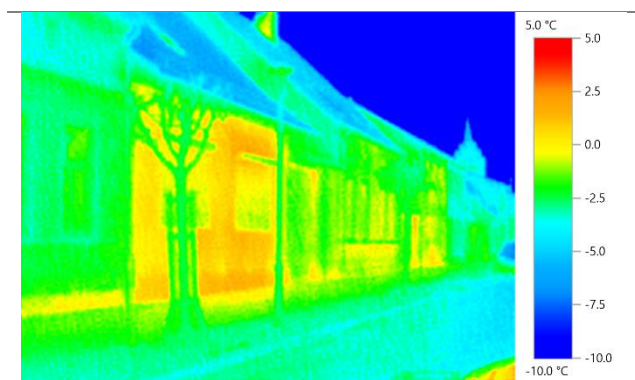
**Rys. 4.10.12**

Widok zwartej zabudowy. Zróżnicowana izolacyjność ścian zewnętrznych. Zwiększone straty ciepła w partiach przyziemia (cokoły). Dachy izolowane termicznie. Uwidoczniony ciepły komin wskazujący na aktywne źródło ciepła.

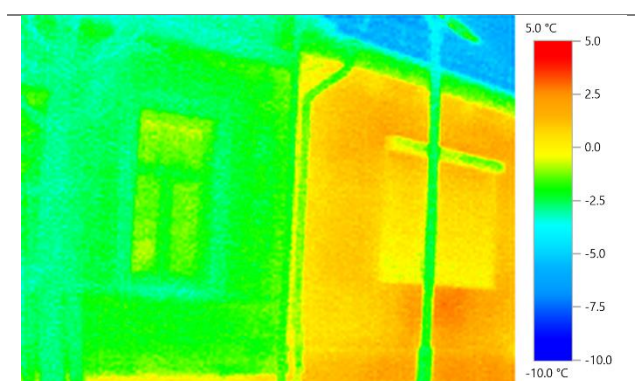
**Rys. 4.10.13**

Budynki w zwartej zabudowie. Budynek po lewej stronie ze ścianami izolowanymi termicznie. Oryginalny detal architektoniczny odtworzony w grubości warstwy izolacji termicznej – „zimne” opaski okienne, gzyms podokienny. Niezaizolowana lub niewystarczająco zaizolowana część przyziemia. Stolarstwo otworów dobrej jakości termicznej. Budynek po prawej stronie bez izolacji ścian zewnętrznych. Okna dodatkowo izolowane żaluzjami zewnętrznymi. Na termogramie okno jest zasłonięte żaluzjami i wyraźnie widać zewnętrzną kasetę żaluzji. Pod oknem obszar o zwiększonej wymianie ciepła wskazuje na lokalizację elementu grzejnego. Dachy izolowane termicznie.

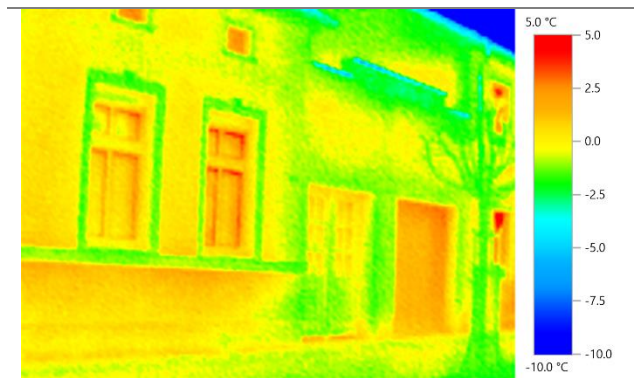
**Rys. 4.10.14**

Ściana bez izolacji termicznej. Detal architektoniczny zwiększa lokalnie izolacyjność przegrody przez zwiększenie jej grubości (detal wystaje poza lico muru). Niska izolacyjność termiczna okien poddasza. Wyraźny zimny próg szklonych drzwi wejściowych, po ich prawej stronie brama o niskiej izolacyjności termicznej.

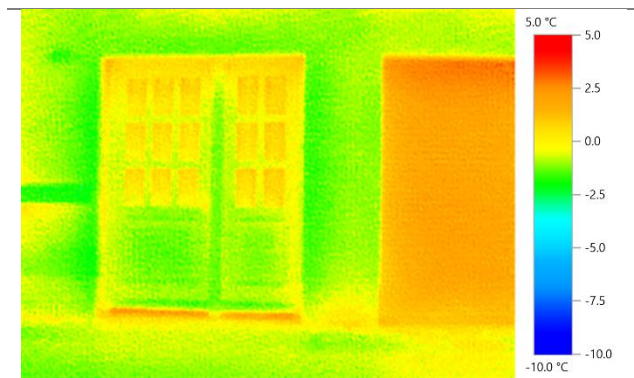
**Rys. 4.10.15**

W nawiązaniu do opisu rys. 4.10.14, zimny próg drzwi wejściowych.

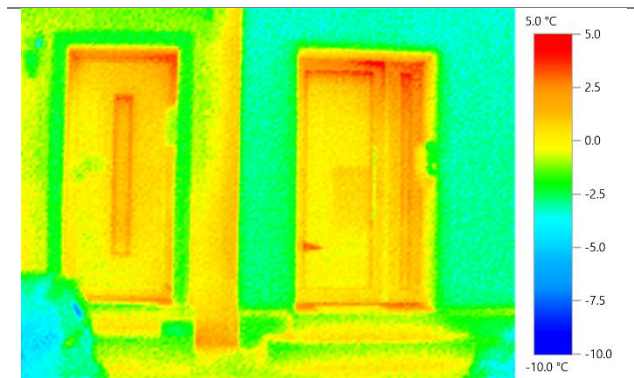
**Rys. 4.10.16**

Widok na partię wejścia budynku bez izolacji termicznej ścian (po lewej stronie) i ze ścianami izolowanymi termicznie (po prawej stronie). W obu przypadkach widoczny zimny próg drzwiowy oraz nieszczelności powstające pomiędzy ruchomym skrzydłem drzwiowym i ramą.

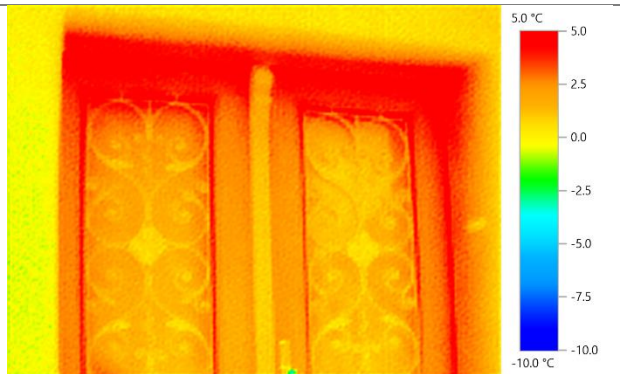
**Rys. 4.10.21**

Obraz termiczny drzwi zewnętrznych szklonych z metaloplastyką. Intensywne zabarwienie termogramu w górnej części drzwi wskazuje na obniżenie ich kultury technicznej i wymagane prace renowacyjne. Widoczne mostki połączenia oszklenia z ramą skrzydeł drzwiowych.

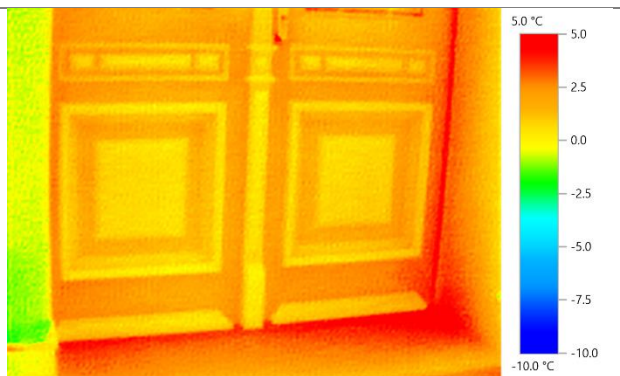
**Rys. 4.10.22**

W nawiązaniu do opisu rys. 4.10.21, zimny próg drzwiowy i zwiększenie strat ciepła po stronie skrzydła drzwiowego częściej użytkowanego.

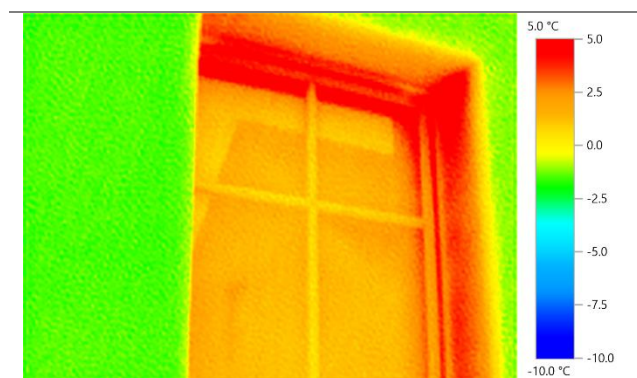
**Rys. 4.10.23**

Nieizolowane lub niewystarczający opór cieplny glików okiennych.

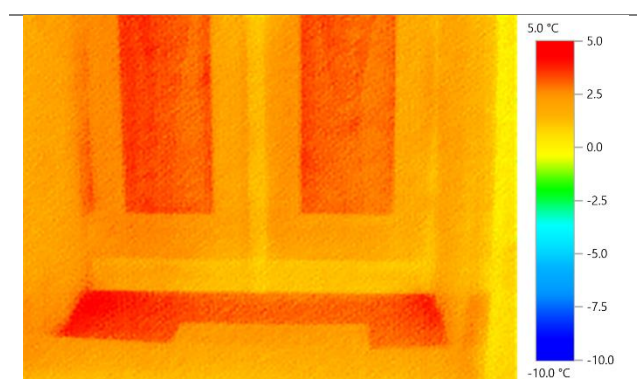
**Rys. 4.10.25**

W nawiązaniu do opisu rys. 4.10.24, płyciny skrzydeł drzwiowych o wyższej przewodności cieplnej w odniesieniu do konstrukcji skrzydeł. Zimny próg wejścia.

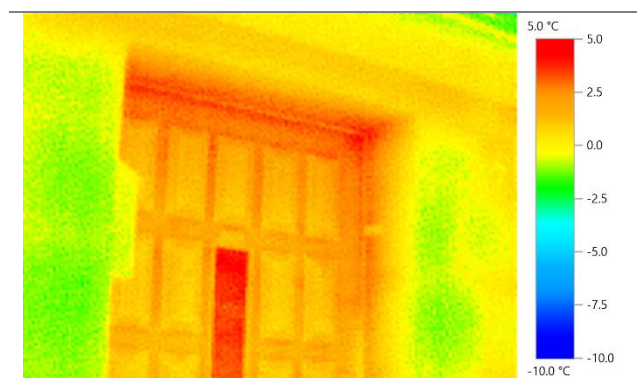
**Rys. 4.10.26**

Brama wjazdowa. Szklenie doświetla szybą pojedynczą. Nieszczelności na styku bramy z konstrukcją ścian.
