Projekt MoRE INT 190  
MoRE Modelowy Region Energii Odnawialnych Wysp Uznam i Wolin  
MoRE Modellregion der Erneuerbaren Energien von Inseln Usedom und Wollin

# RAPORT

**Identyfikacja aktualnych potrzeb energetycznych wysp**

**Termografia wybranych miejscowości na przedmiotowym terenie**

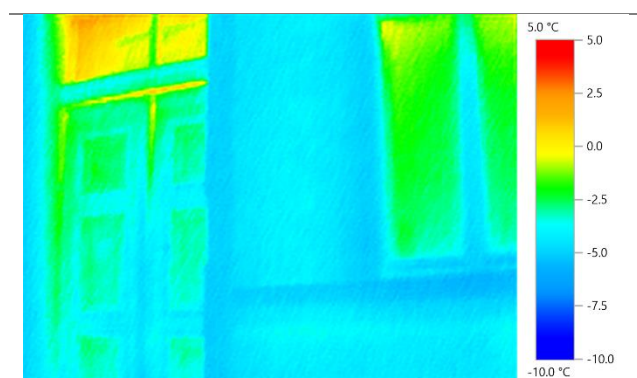
**Rys. 4.10.27**

Drzwi zewnętrzne z wypełnieniem płycinami termoizolacyjnymi. Nieszczelności na styku skrzydeł drzwi z ramą drzwi spowodowane utratą kultury technicznej drzwi (wyraźne wypaczenie skrzydeł drzwi).

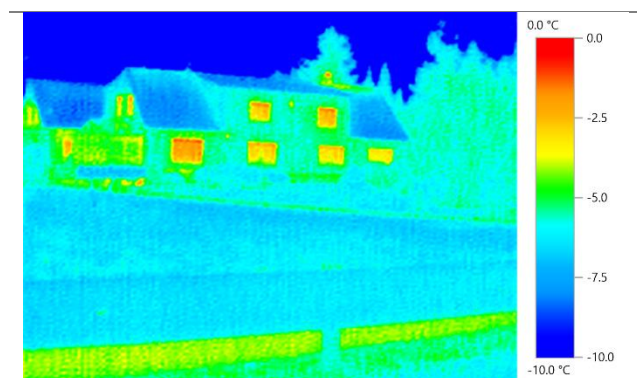
**Rys. 4.10.28**

Budynki izolowane termicznie. Elementy otworowe o niskiej jakości termicznej.

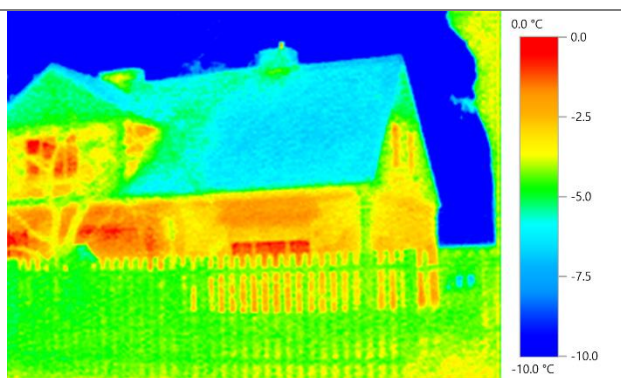
**Rys. 4.10.29**

Budynek bez izolacji termicznej ścian zewnętrznych. Na ścianie szczytowej oszalowanie szczytu lub wyraźne rozgraniczenie przestrzeni ogrzewanej i nieogrzewanej. Wyraźne elementy konstrukcyjne w postaci np. ceglanych nadproży. Elementy otworowe niskiej jakości termicznej. Dach izolowany termicznie.

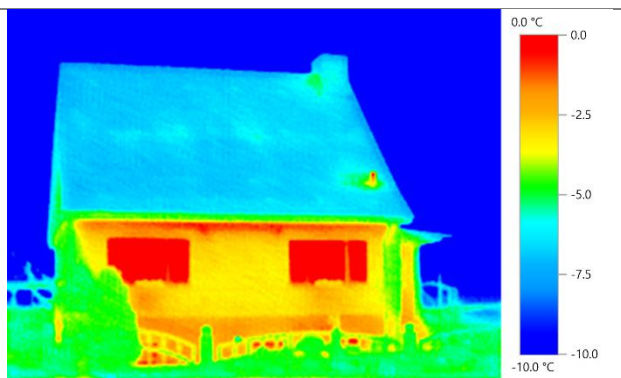
**Rys. 4.10.30**

Budynek bez izolacji termicznej ścian zewnętrznych. Wyraźny mostek termiczny pomiędzy ścianą zewnętrzną oraz izolowanym termicznie dachem. Pod oknami widoczna lokalizacja elementów grzejnych. Cokół nieizolowany cieplnie. Elementy otworowe niskiej jakości termicznej. Na dachu widoczne wyprowadzenie najprawdopodobniej odpowietrzenia pionu.

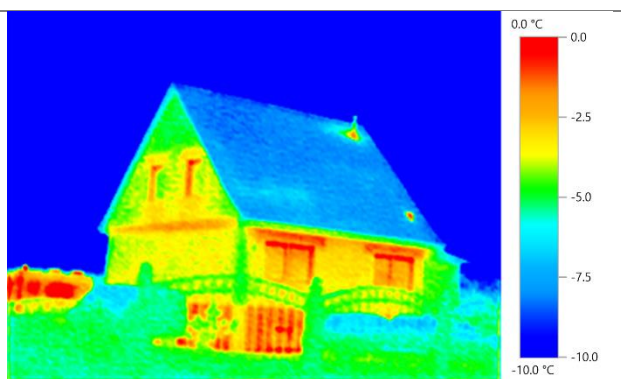
**Rys. 4.10.31**

Budynek bez izolacji termicznej ścian zewnętrznych. Wyraźny mostek termiczny wieńca obwodowego (widoczny na ścianie szczytowej) oraz nadproży okiennych. Cokół nieizolowany cieplnie. Elementy otworowe niskiej jakości termicznej. Dach izolowany termicznie. Na dachu widoczne wyprowadzenie elementów instalacyjnych. W dachu nad lewym oknem parteru dodatkowo widoczna jaśniejsza plama wskazująca na lokalne zmniejszenie oporu cieplnego dachu.

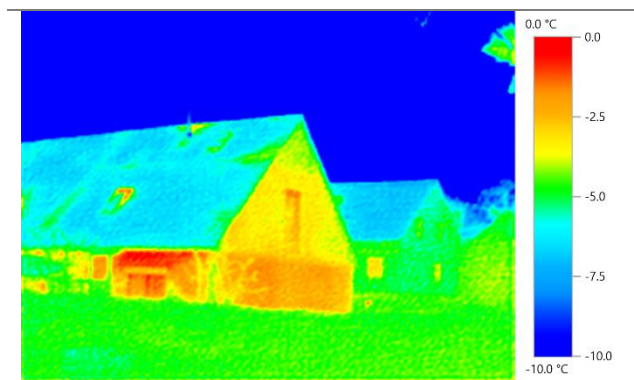
**Rys. 4.10.32**

Budynek o ścianach nieizolowanych termicznie (w odróżnieniu od budynku widocznego w głębi). Częściowe (?) ogrzewanie wnętrza lub sytuacja ogrzewania pomieszczenia do wyższej temperatury wewnętrznej niż pomieszczenia sąsiednie. Dach izolowany termicznie lub poddasze nieogrzewane.

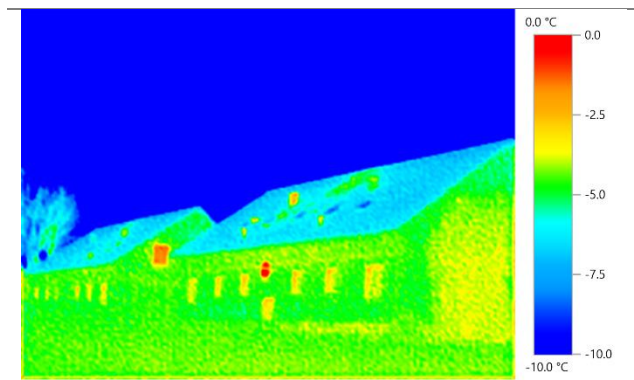
**Rys. 4.10.33**

Budynki izolowane termicznie. Lokalne punkty o podwyższonej temperaturze powierzchni zewnętrznej. Zwracają uwagę – prawdopodobnie punkt oświetlenia zewnętrznego budynku na pierwszym planie oraz okno w ścianie szczytowej budynku na drugim planie. W przypadku okna – powierzchnia oszklenia ma gorsze właściwości izolacyjne w odniesieniu do ramy okiennej, co może sugerować element starego typu lub utratę wypełnienia gazem szlachetnym pakietu szybowego (rozszerzenie szyby zespolonej).

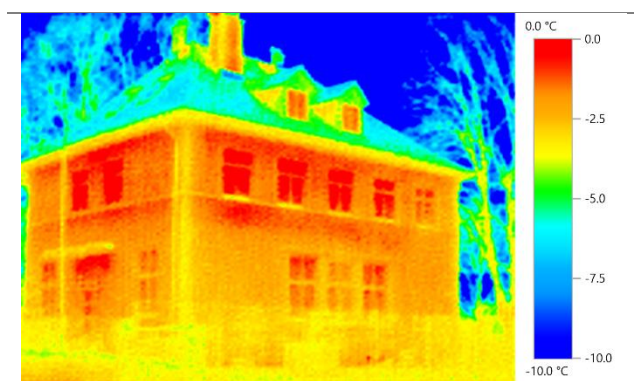
**Rys. 4.10.34**

Budynek bez izolacji termicznych ścian zewnętrznych. Dach izolowany termicznie. Stalarka okienna piętra o nieco gorszych właściwościach izolacyjnych niż stalarka parteru. Pracujący system ogrzewania (ciepły komin).

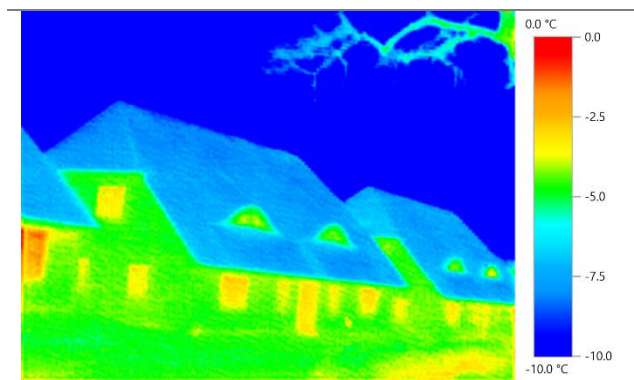
**Rys. 4.10.35**

Budynki izolowane termicznie. Lokalne zwiększenie strat ciepła w partiach przyziemia.

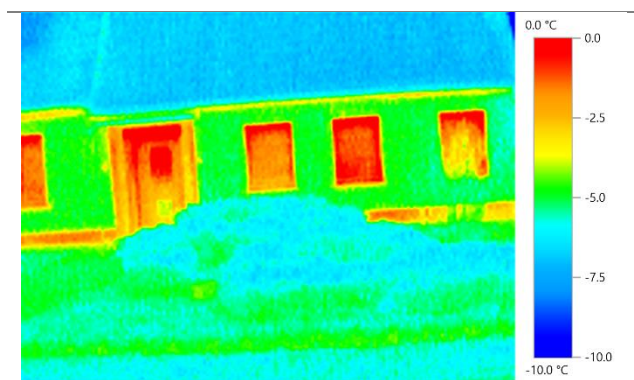
**Rys. 4.11.2**

Budynek bez izolacji termicznych ścian zewnętrznych. Intensywna wymiana ciepła z przyziemia budynku. Dach izolowany. Komin częściowo przesłonięty przez latarnię uliczną, wydaje się być izolowany dla zwiększenia ciągu kominowego.

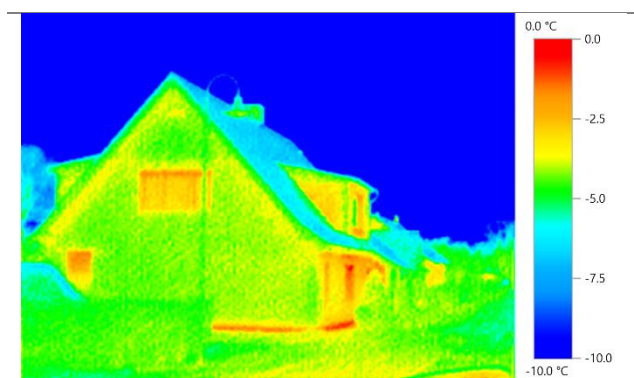
**Rys. 4.11.3**

Budynek z izolowanymi termicznie ścianami zewnętrznymi i dachem. Wyraźne straty ciepła w partii przyziemia wskazują na brak lub niewystarczającą izolację cieplną cokołu i ścian w kontakcie z gruntem. Wyraźny mostek połączenia ściany zewnętrznej z okapem podłużnym. Obraz zintensyfikowany z lewej strony ściany w pobliżu miejsca odprowadzania wód opadowych z dachu (włączenie rury spustowej w rynnę), sugeruje (wcześniejszą?) nieszczelność systemu odwodnienia dachu. Stolarka okienna generująca znaczne straty ciepła. Komin ocieplony, widoczne wyprowadzenia kanałów wentylacyjnych (żółte plamki).

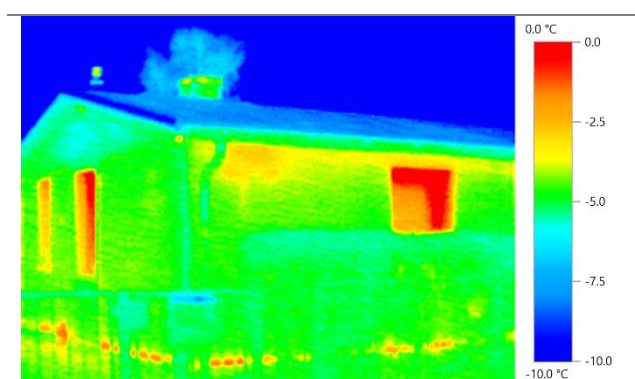
**Rys. 4.11.4**

Budynek ze ścianami bez izolacji termicznej. Czytelne częściowe użytkowanie powierzchni poddasza (skosy i górna część poddasza są nieogrzewwane). Zwraca uwagę intensyfikacja wymiany ciepła z przyziemia (widoczny fragment cokołu ściany szczytowej) oraz niska izolacyjność termiczna niektórych okien. Dach izolowany. Ponad dach wyprowadzone elementy instalacji oraz widoczna krawędź okna połaciowego (rys. 4.11.5)

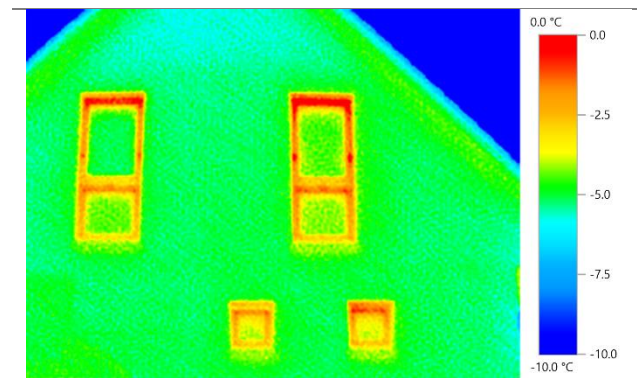
Rys. 4.12.2

Budynek nieocieplony. Zwiększone straty ciepła w przyziemiu. Intensywny mostek termiczny na połączeniu ścian zewnętrznych z dachem. Niska izolacyjność elementów otworowych.

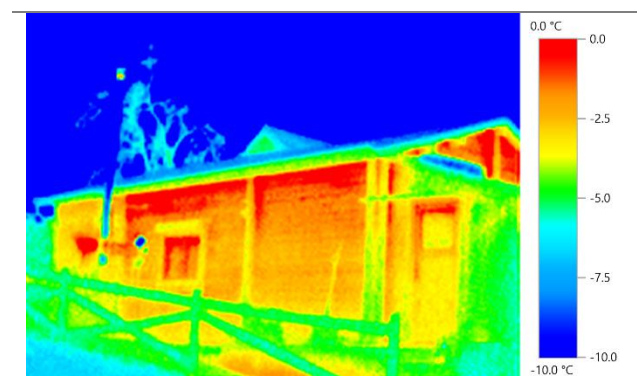
**Rys. 4.12.3**

Budynek z izolowaną ścianą szczytową, prace wykonywano prawdopodobnie etapowo, co sugeruje odcięcie mostkiem termicznym izolacji parteru i szczytu w obrębie poddasza. Ścian frontowa nieizolowana termicznie z jednym pomieszczeniem o wyraźnie wyższej temperaturze operatywnej. Zwiększone straty ciepła z partii przyziemia. Dach izolowany. Okno w głębi uchylone (rys. 4.12.4).

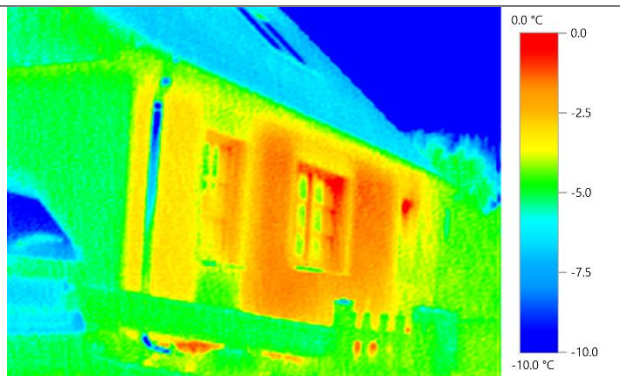
**Rys. 4.12.4**

Lokalnie zwiększona wymiana ciepła z powierzchni ściany frontowej. Uchylone okno.

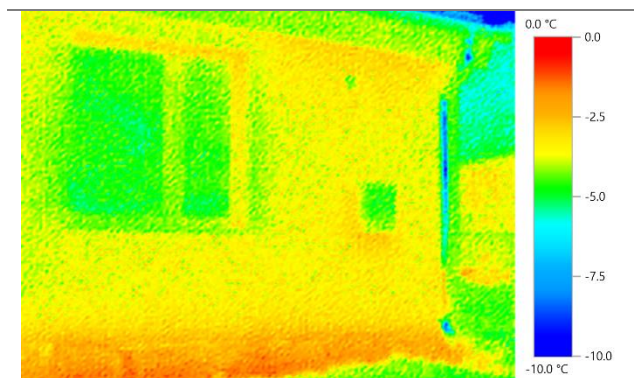
**Rys. 4.12.7**

Fragment ściany bez izolacji termicznej. Widoczne warstwy elementów ściennych. W górnej partii wykonane oszalowanie, które tylko częściowo redukuje starty ciepła z powierzchni ściany z uwagi na szczelinę dobrze wentylowaną znajdującą się tuż pod deskami (deski nie są układane bezpośrednio na murze).

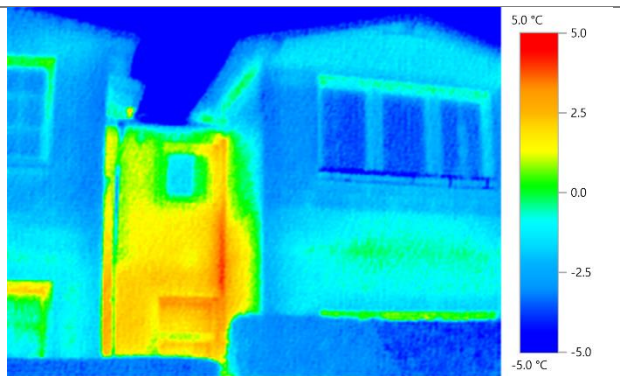
**Rys. 4.13.5**

Budynek z izolacją termiczną ścian zewnętrznych. Wyraźny efekt cieplny braku izolacji przyziemia lub niewystarczającego zaizolowania tej partii budynku. Okno na parterze dodatkowo izolowane opuszczoną żaluzją zewnętrzną, dalej w prawo prawdopodobnie obraz okna uchylonego.

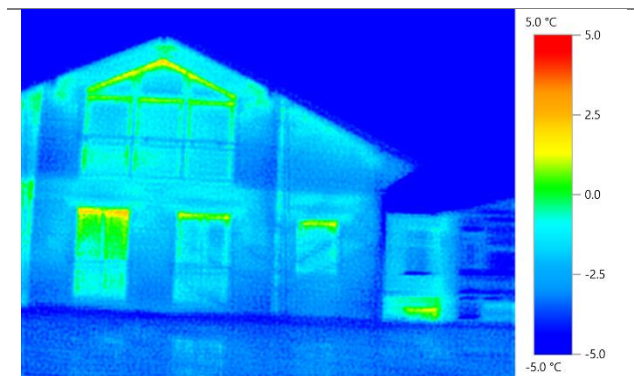
Lokalne zwiększenie strat ciepła w narożniku wklęsłym nie znajdujące potwierdzenia w przewidywanym wyglądzie obrazu termicznego budynku. Wnioskuje się o zawilgoceniu przegród w wyniku nieprawidłowej pracy systemu odwodnienia dachu. Również rys. 4.13.12 i 4.13.13 (dla porównania obraz na rys. 4.13.14).

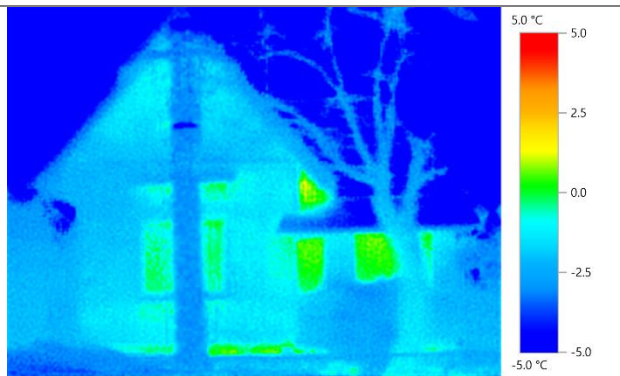
**Rys. 4.13.8**

Budynek współczesny izolowany termicznie. Nieszczelności w obrębie górnych partii mocowania elementów otworowych. Wysoka jakość termiczna wbudowanych elementów otworowych.

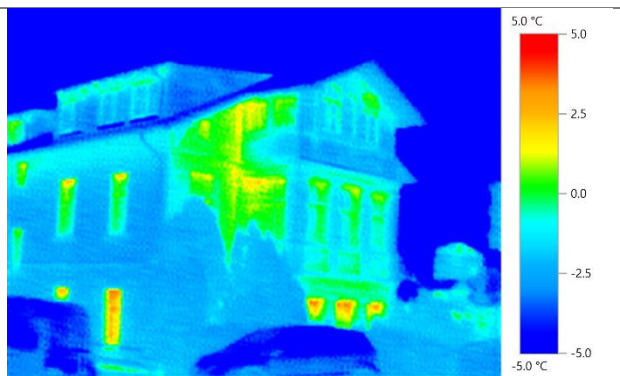
**Rys. 4.13.9**

Budynek izolowany termicznie. Obraz termowizyjny jednorodny poza słabszymi punktami w przyziemiu budynku oraz po prawej stronie obiektu.

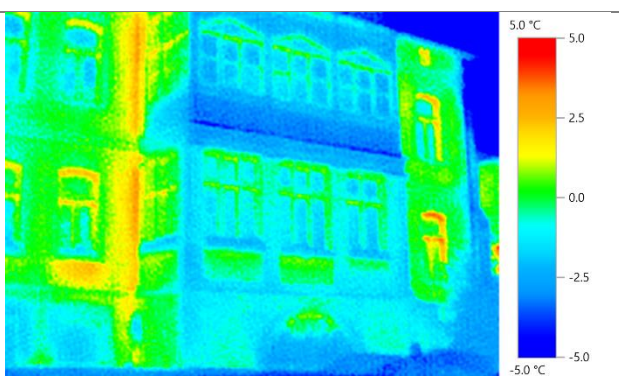
**Rys. 4.13.12**

W nawiązaniu do opisu rys. 4.13.11.

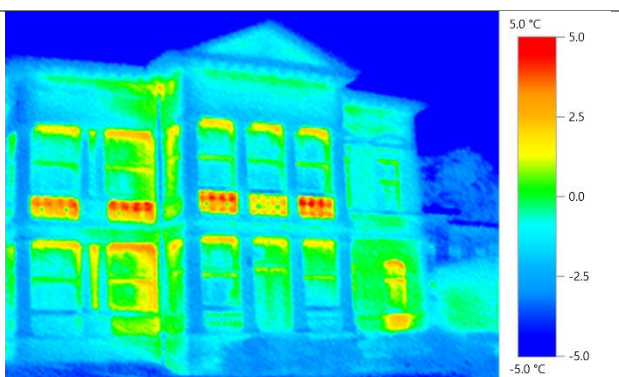
**Rys. 4.13.13**

W nawiązaniu do opisu rys. 4.13.21.

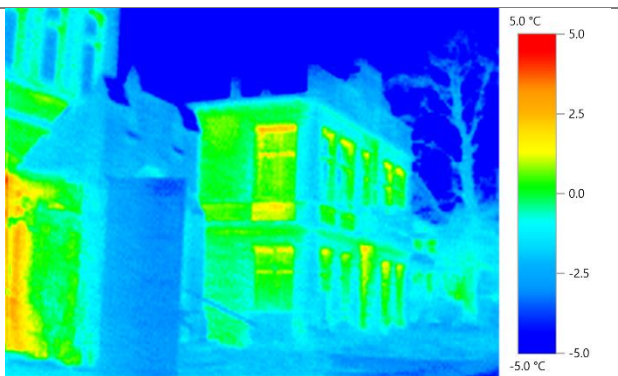
**Rys. 4.13.16**

Niska jakość termiczna okien, zwiększenie wymiany ciepła w górnej płaszczyźnie okien w okolicach nadproży okiennych. Widoczny efekt pozostawionego otwartego okna pomieszczenia piwnic.

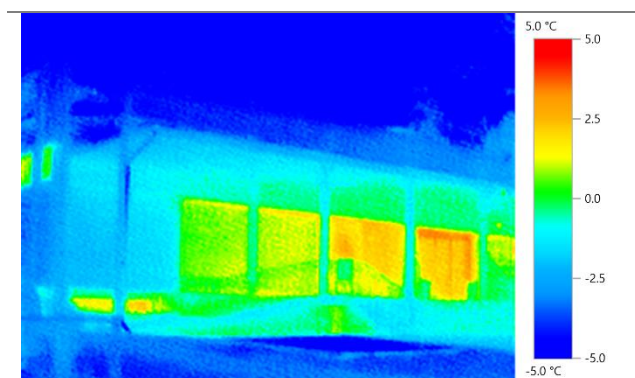
**Rys. 4.13.17**

Niska jakość termiczna okien.

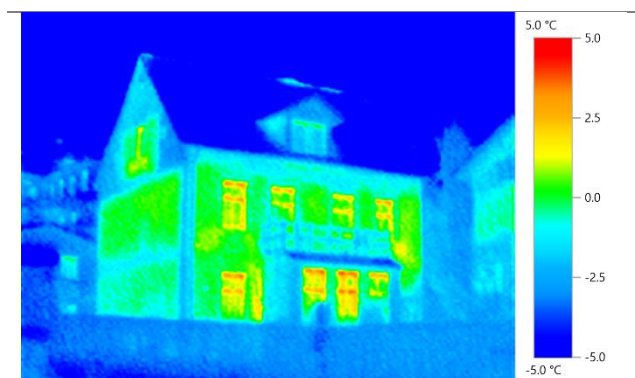
**Rys. 4.13.18**

Budynek izolowany termicznie. Istotne starty ciepła z partii przyziemia (widoczne po lewej stronie termogramu). Niska izolacyjność elementów otworowych, w szczególności partii wejścia, w której wyraźnie widać zarys ram drzwiowych.

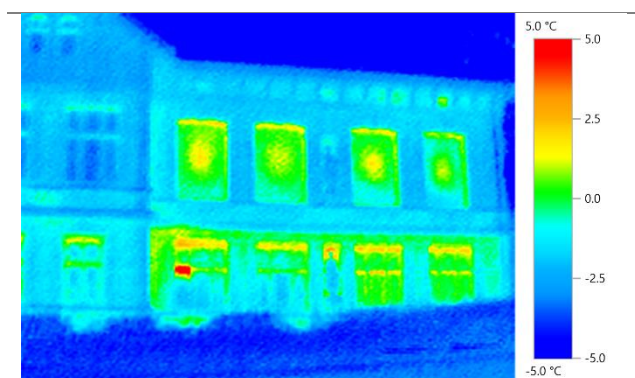
**Rys. 4.13.19**

Budynek z izolowanymi przegrodami zewnętrznymi. Na ścianie szczytowej wyraźne wyróżnienie części ogrzewanej i nieogrzewanej poddasza (skosy nieogrzewane). Na ścianie frontowej lokalnie miejsca o podwyższonej temperaturze powierzchni. Dach izolowany termicznie o równomiernym rozkładzie temperatury. Ponad kalenicą prawdopodobnie widoczne korony kominów. Okna o niskiej izolacyjności rami okiennych, wyraźnie czytelne jako najcieplejsze miejsca obudowy.

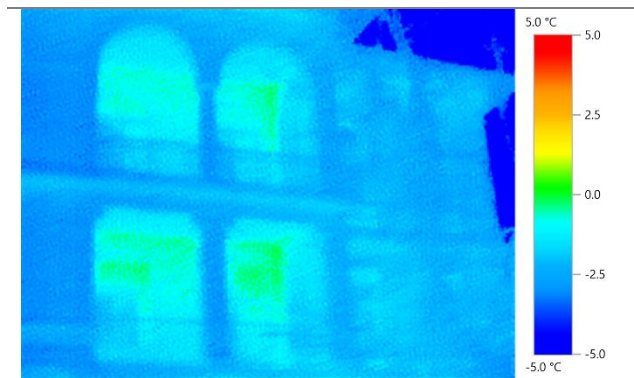
**Rys. 4.13.20**

Budynek izolowany termicznie. Stolarzka okienna pierwszego piętra szklona szybami zespolonymi o wysokiej jakości termicznej o czym świadczy widoczny efekt „halo” (z uwagi na naturalną lepkość gazu szlachetnego wypełniającego komorę/ komory szyby zespolonej, w wyniku występującej po obu stronach szyby różnicy temperatury następuje wklęsnięcie powierzchni szyby w części środkowej). Jedno z okien na parterze uchylone.

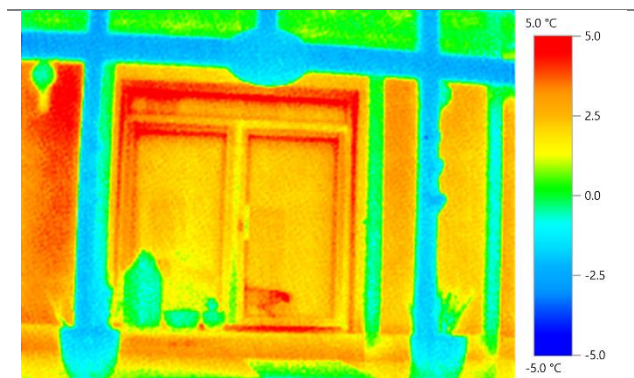
**Rys. 4.13.21**

Budynek użytkowany sezonowo (?).

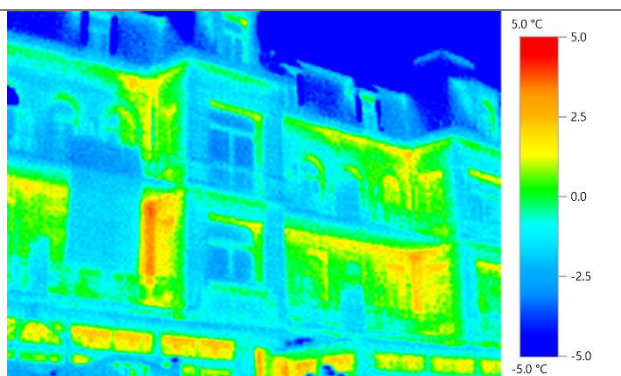
**Rys. 4.13.23**

Zwiększona wymiana ciepła z obszaru wbudowania stolarki okiennej oraz intensyfikacja strat ciepła w obszarze powierzchni zawilgoconych na najwyższej kondygnacji, w wyniku najprawdopodobniej awarii systemu odprowadzenia wód opadowych z dachu.

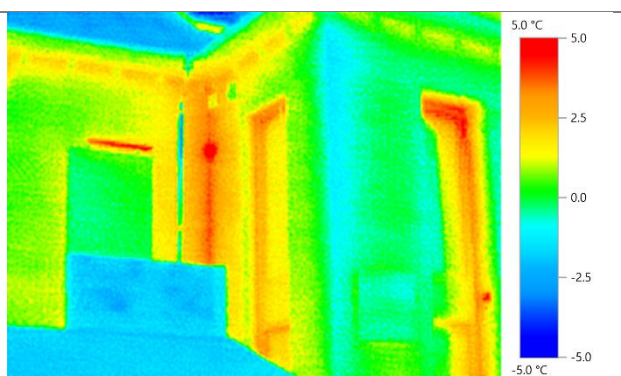
**Rys. 4.13.24**

W nawiązaniu do opisu rys. 4.13.23.

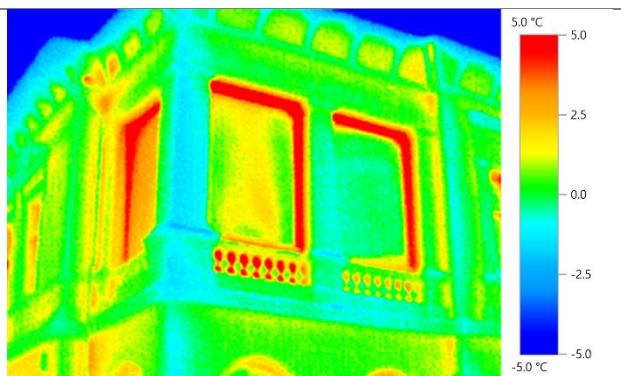
**Rys. 4.13.25**

Elementy otworowe – po lewej stronie ze zwiększoną izolacyjnością wskutek opuszczenia żaluzji zewnętrznej. Ponad zasłoniętym oknem widoczny ciepły nawiewnik okienny. Pozostałe okna o niskiej jakości ram okiennych. Widoczny również liniowy mostek połączenia ściany zewnętrznej z dachem.

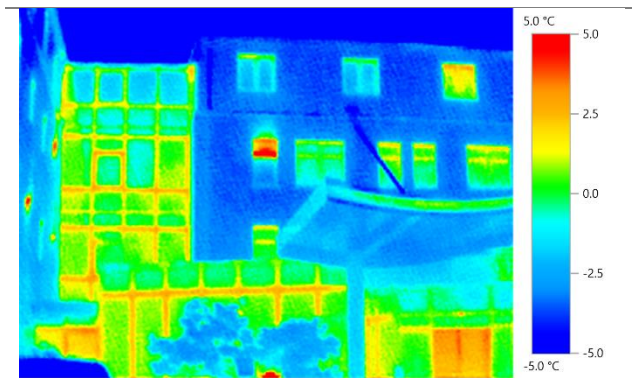
**Rys. 4.13.27**

Ściany zewnętrzne budynku izolowane termicznie, Widoczne zarysy systemu kotwienia płyt termoizolacyjnych w warstwie konstrukcyjnej. W przyziemiu lekko odcięte połączenie materiałów izolacyjnych dedykowanych do izolacji przegród w kontakcie z gruntem oraz przegród nadziemnych. Niska izolacyjność elementów konstrukcyjnych (słupków/ rygli) systemu fasady szklanej. Niska izolacyjność drzwi zewnętrznych, w tym płycin dolnych wypełniających skrzydła drzwiowe.

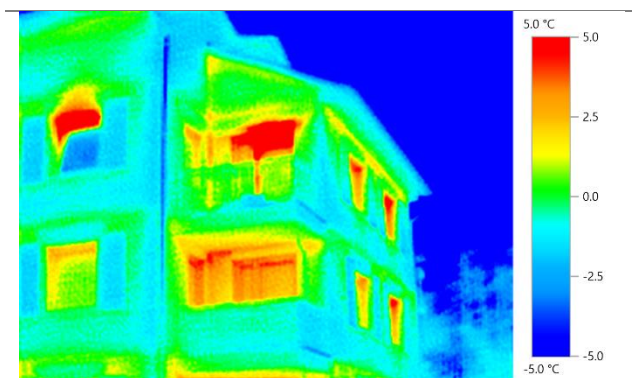
**Rys. 4.13.28**

Ściany zewnętrzne budynku izolowane termicznie. Niska izolacyjność elementów konstrukcyjnych (słupków/ rygli) systemu fasady szklanej. Bardzo niska izolacyjność drzwi zewnętrznych. Na przedostatniej kondygnacji uchylone oraz rozszczelnione okna (lufciki).

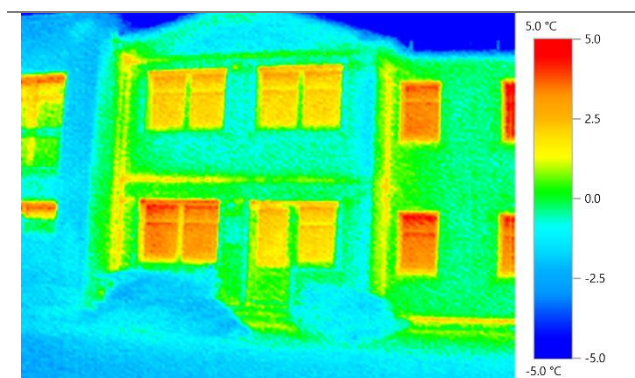
**Rys. 4.13.29**

Budynek ze ścianami zewnętrznymi izolowanymi termicznie. Ściany loggii o wyższej przewodności cieplnej. Widoczny efekt zwiększenia wentylacyjnych strat ciepła w wyniku pozostawionych otwartych / uchylonych okien.

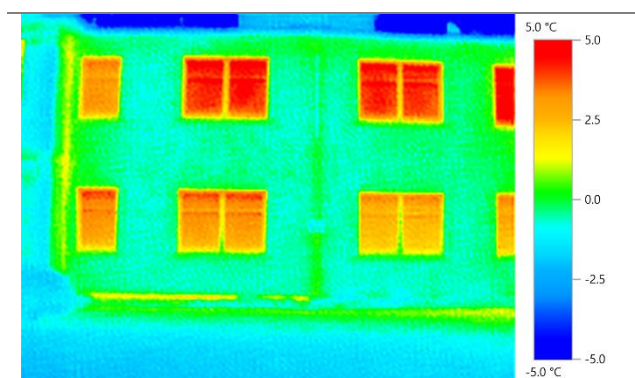
**Rys. 4.13.30**

Budynek ze ścianami zewnętrznymi izolowanymi termicznie. Uwidocznione liniowe mostki termiczne, których charakter (również rys. 4.13.31) może wskazywać na realizację ocieplenia w różnym okresie (osobne ocieplenie parteru, osobne ocieplenie piętra, osobne ocieplenie fragmentu budynku – rys. 4.13.31). Stolarka otworowa o zróżnicowanej izolacyjności cieplnej.
