# DIE ENERGIEKARTE DER INSELN USEDOM UND WOLLIN

im Rahmen des Projektes INT190 MoRE "Modellregion für erneuerbare Energien auf den Inseln Usedom und Wollin"

# KARTA CHARAKTERYSTYKI ENERGETYCZNEJ WYSP UZNAM I WOLIN

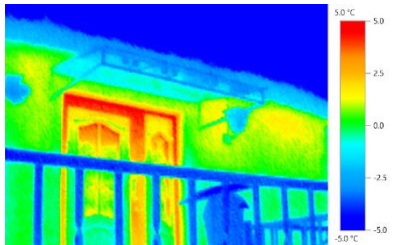
Bardzo niska jakość termiczna ram drzwi zewnętrznych. Widoczny efekt termiczny połączenia ścian z dachem.

Ściany ocieplone, widoczne koronki łączników. Lokalne nieciągłości w połączeniu z dachem. Rama okienna o dość niskiej jakości termicznej.

Obiekt okresowo użytkowany z temperaturą dyżurną, część środkowa ogrzewana. Mostek termiczny w narożu ścian.

Obiekt ocieplony. Zimny cokół. Widoczny efekt zastosowania żaluzji zewnętrznych, jedno okno odstożone.
